PARECER ÚNICO N° 0507912/2019 (SIAM)

| INDEXADO AO PROCESSO: Licenciamento Ambiental | PA COPAM: 00011/2016/001/2017 | SITUAÇÃO: Sugestão pelo Deferimento |
| FASE DO LICENCIAMENTO: LAC1 - Licença de Operação Corretiva - LOC | | VALIDADE DA LICENÇA: 10 anos |

| EMPREENDIMENTO: GLAUCUS ESTEVES RODRIGUES DA CUNHA – FAZENDA BOA VISTA | CNPJ: 866.352.806-00 | | |

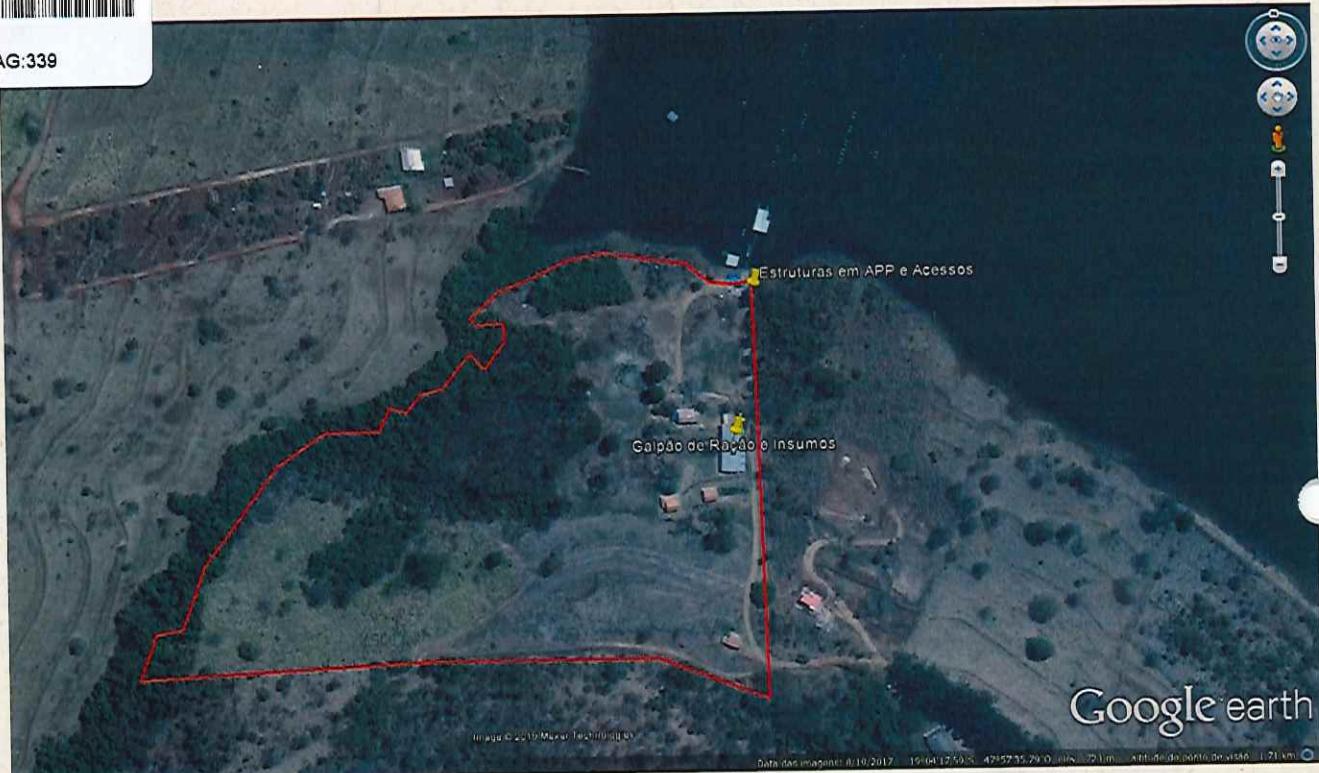
Fonte: Google Earth (2019).

O empreendimento Glaucus Esteves Rodrigues da Cunha – Fazenda Boa Vista (Mat. 60.415), encontra-se localizado na zona rural do município de Uberlândia – MG, às margens da represa de Miranda. Tem como coordenadas centrais 19° 04' 16"/ 47° 57' 37" e a propriedade tem área de 12,5308 ha. A área destinada à atividade de aquicultura ocupa aproximadamente 0,158 ha, sendo galpão de rações e insumos e estruturas em Área de Preservação Permanente para desempenho da atividade (acessos á água e local de armazenamento de ração). A seguir, segue imagem com a delimitação da Fazenda Boa Vista e localização das estruturas da Aquicultura.

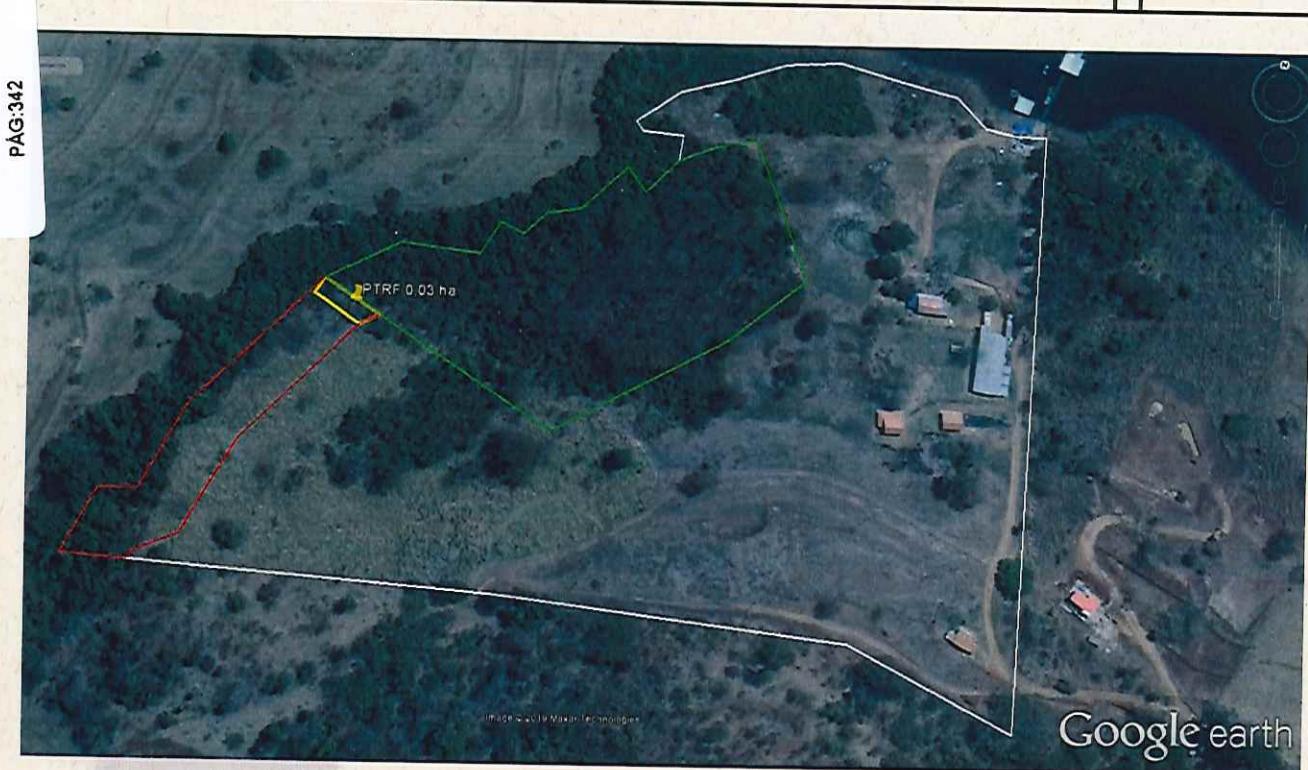
Fonte: Google Earth (2019).

Desta forma, foi solicitado ao empreendedor apresentação de uma proposta de compensação em decorrência da aludida intervenção. Foi ofertada pelo empreendedor a recuperação de uma área de Preservação Permanente com ligação à reserva legal do empreendimento com 0,0300 ha, tal qual determinado nos incisos I e II, do § 2º, do art. 5º, da Resolução CONAMA nº. 369/06. A figura a seguir mostra a área a ser destinada a compensação:

Para a área a ser recuperada, foi apresentado um Plano de Reconstituição da Flora – PTRF – sob responsabilidade do Técnico em Agropecuária Mauro Borges CREA 29722/TD ART 1420190000005451132.

O PTRF apresentado propõe a técnica de enriquecimento com o plantio de mudas nativas. Para isso, serão feitas as etapas de limpeza da área, controle e/ou combate as formigas, preparo do solo, coveamento, execução do plantio, replantio, coroamento, controle de formigas e adubação de cobertura.

O plantio das mudas será feito considerando um espaçamento de 3m x 3m, totalizando 47 mudas entre pioneiras, secundárias inicial e tardia e clímax, conforme informado no PTRF.

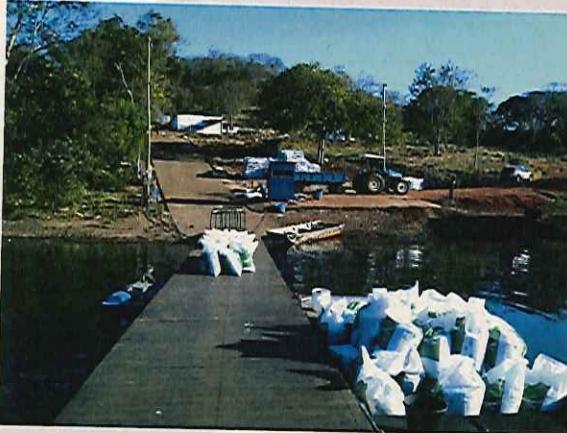
- 0,058 ha: rampa de acesso às margens da represa sendo parte da rampa em concreto e parte não pavimentada;
- 0,026 ha: rampa de acesso não pavimentada as margens da represa;
- 0,004 ha: base da estrutura para instalação de silos para ração.

Foto 01. Intervenção em APP: rampa e estrada de acesso e armazenamento de ração.

Destas, para a intervenção de 0,058 ha (rampa de acesso às margens da represa), foi apresentada uma DAIA (Nº DAIA 0031287-D) comprovando sua regularização. O restante da área, ou seja, 0,03 ha, resta passível de regularização, conforme autoriza o disposto no artigo 15, da Lei Estadual nº. 20.922/2013.

Como já ressaltado, para a operação do empreendimento, houve a intervenção em APP em uma área de 0,088 hectares. Destes, 0,058 ha já foram regularizados no órgão ambiental, sendo necessária a compensação da intervenção havida em 0,0300 ha.

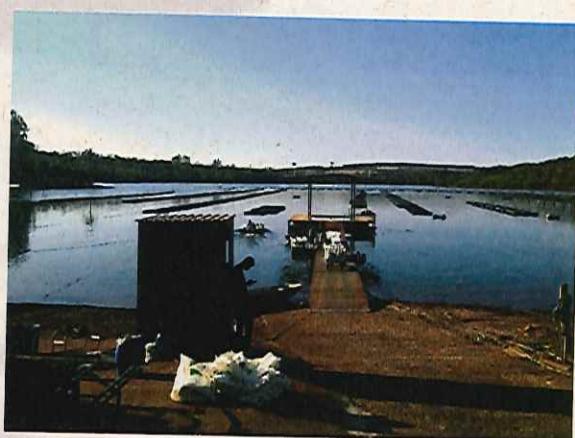
Foto 02. Rampa de acesso, tablado de manejo e tanques de peixes.

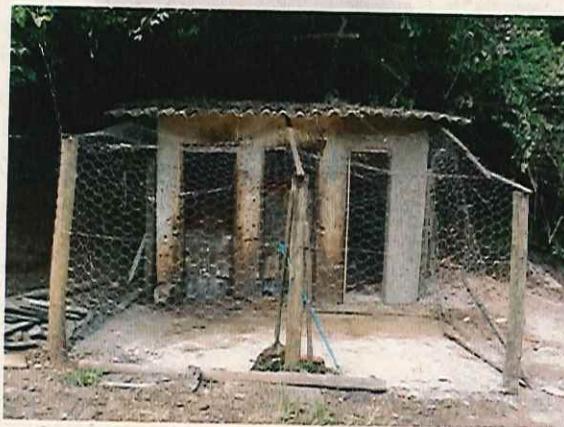
Medidas mitigadoras: Os resíduos de características domésticas são armazenados temporariamente e encaminhados para um ponto de coleta municipal. Os resíduos veterinários são também armazenados temporariamente e devolvidos ao fabricante. Os peixes de descarte são encaminhados a uma composteira com 03 baías. A composteira possui sistema de drenagem com contenção.

Foto 03. Composteira para resíduos de peixes.

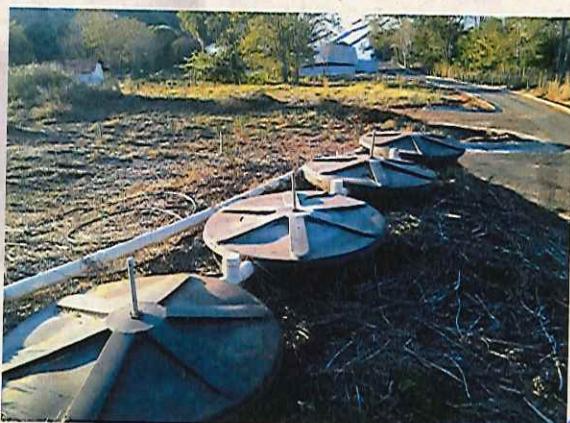
Medidas mitigadoras: Em relação aos efluentes líquidos gerados nas casas e refeitórios, o empreendimento dispõe de 03 fossas biodigestoras com sumidouro.

Foto 04. Sistema de tratamento de efluentes sanitários.
