### Parecer Técnico de Licença Ambiental Simplificada (RAS) nº 0857061/2018

O empreendimento Gilsan Extração e Comércio Ltda. – ME atuará no ramo de extração de areia e cascalho, exercendo suas atividades no município de Lima Duarte - MG. Em 17/12/2018, foi formalizado, na Supram Zona da Mata, o processo administrativo de licenciamento ambiental simplificado de nº 07482/2005/002/2018, via Relatório Ambiental Simplificado (RAS).

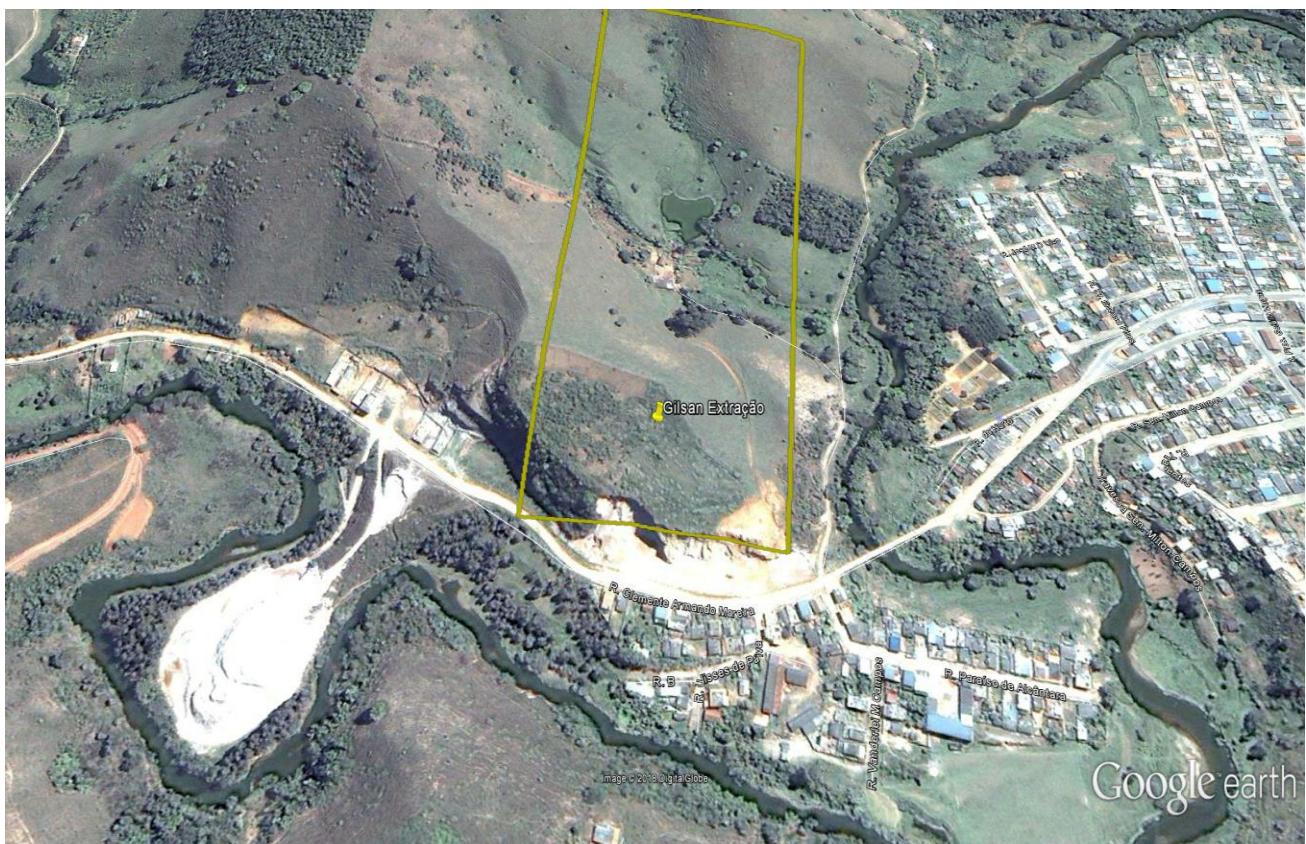
O empreendimento funcionava amparado na Autorização Ambiental de Funcionamento (PA nº 07482/2014/001/2014) de 10/10/2014, vencida em 10/10/2018. O empreendedor informa no FCE eletrônico que o início da operação foi em 10/10/2014, mas as imagens da plataforma Google Earth de 2000 e 2010 já mostram a exploração mineral no local:

Imagen do Google Earth de 28/09/2000 já mostrando a extração mineral no local do empreendimento

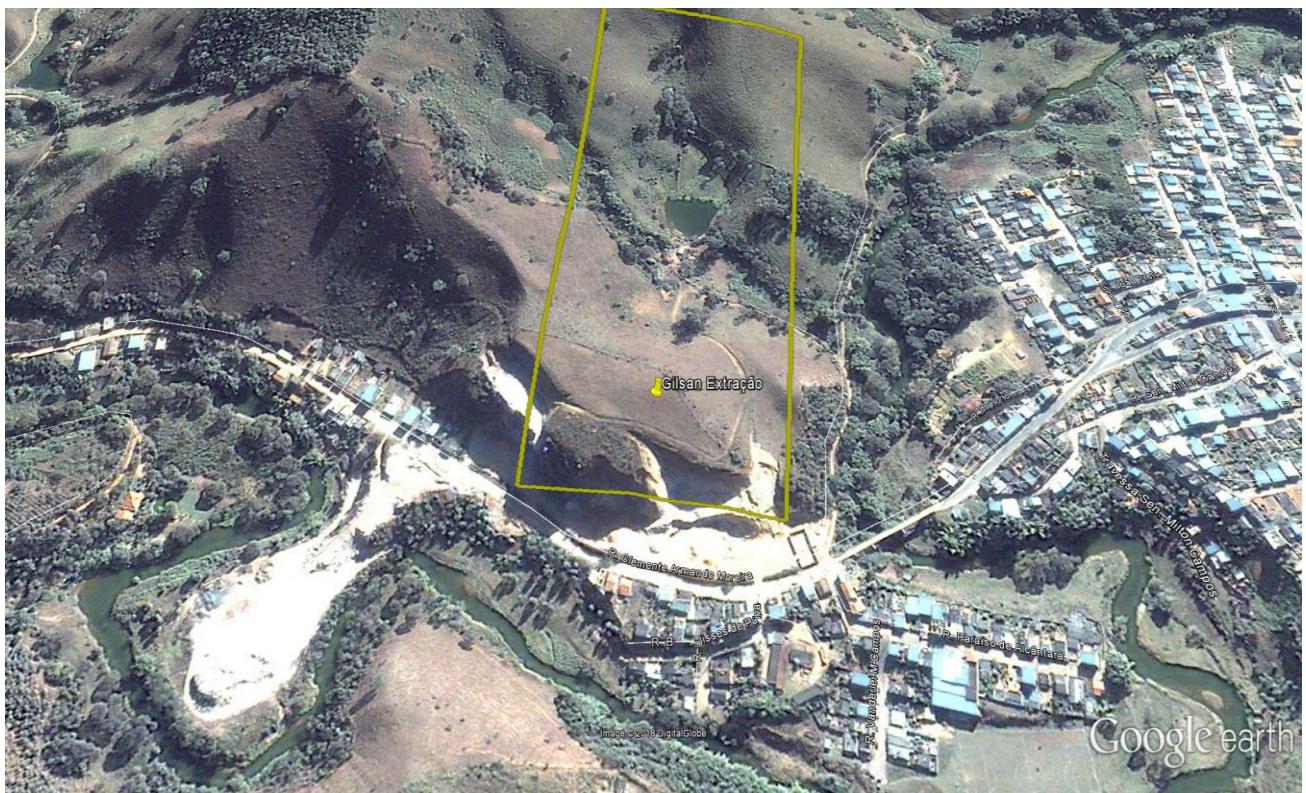
Imagen do Google Earth de 20/06/2010 mostrando a extração mineral no local do empreendimento

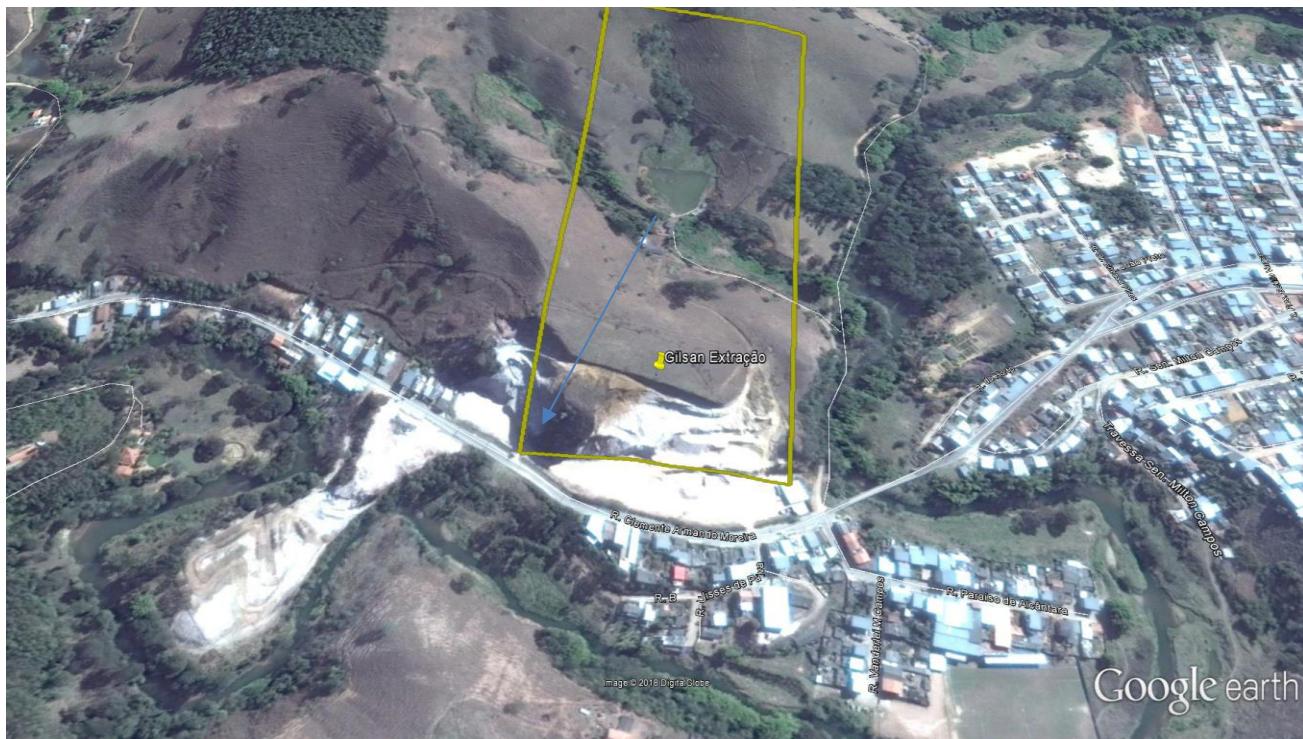
É possível ver também que para as coordenadas apresentadas no FCE pelo empreendedor (Latitude Sul: 21° 51' 4,98" e Longitude Norte: 43° 49' 13,16") houve supressão de vegetação para a exploração mineral. O histórico de imagens apresentado abaixo ilustra melhor o que ocorreu no empreendimento desde 12/08/2014 até 19/04/2016:

Imagen do Google Earth de 12/08/2014 mostrando a supressão de vegetação indicada pela seta azul

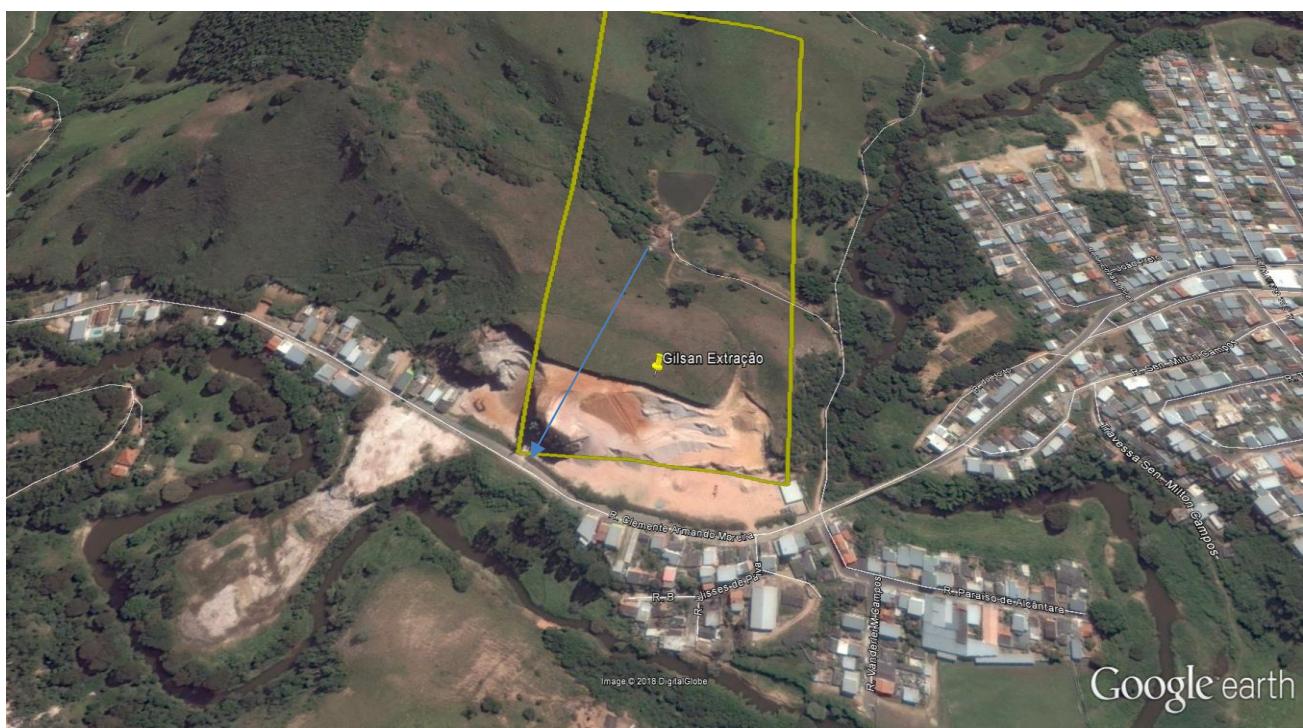
Imagen do Google Earth de 19/04/2016 mostrando o avanço da supressão de vegetação no local indicado pela seta azul

Assim, este órgão procedeu à autuação do empreendimento, gerando os Autos de infração 141455/2018 e 141456/2018 respectivamente. As imagens abaixo mostram a área do empreendimento com vegetação em 2000 e com a vegetação suprimida em 2016:

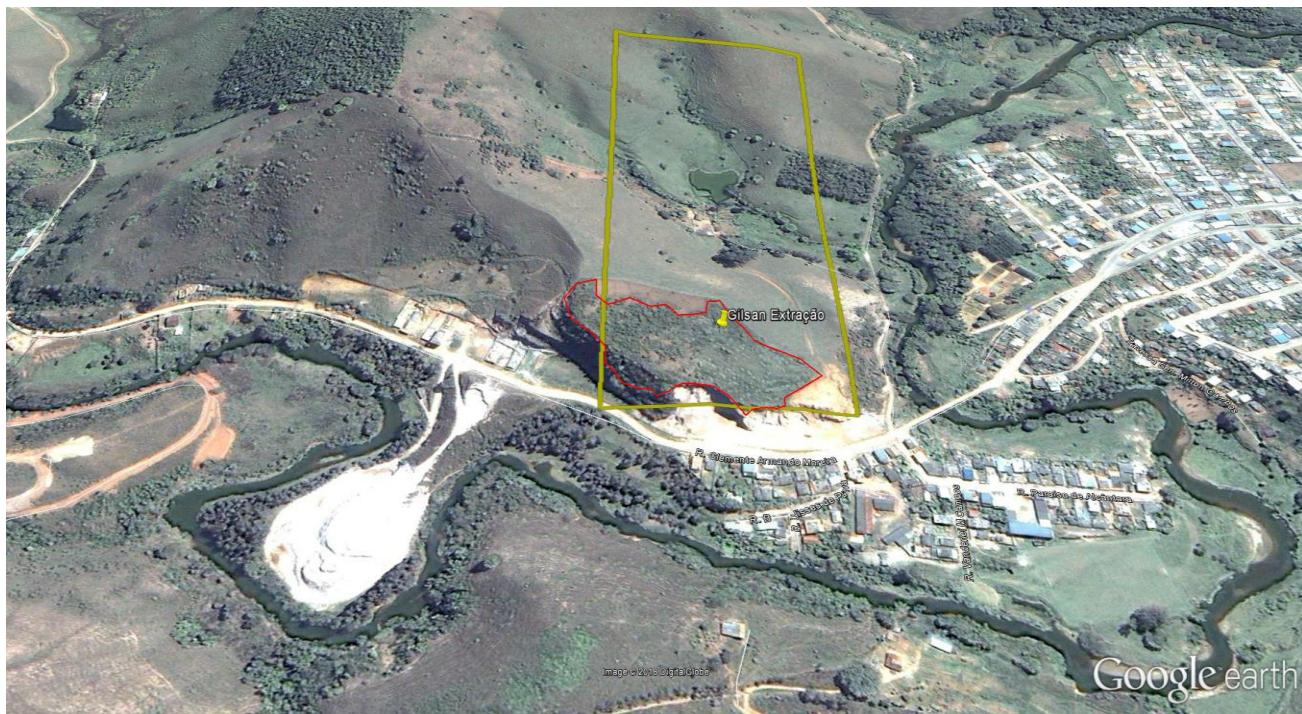
Imagen do Google Earth de 28/09/2000 mostrando a área (1,28 ha) com vegetação circundada pelo polígono em vermelho

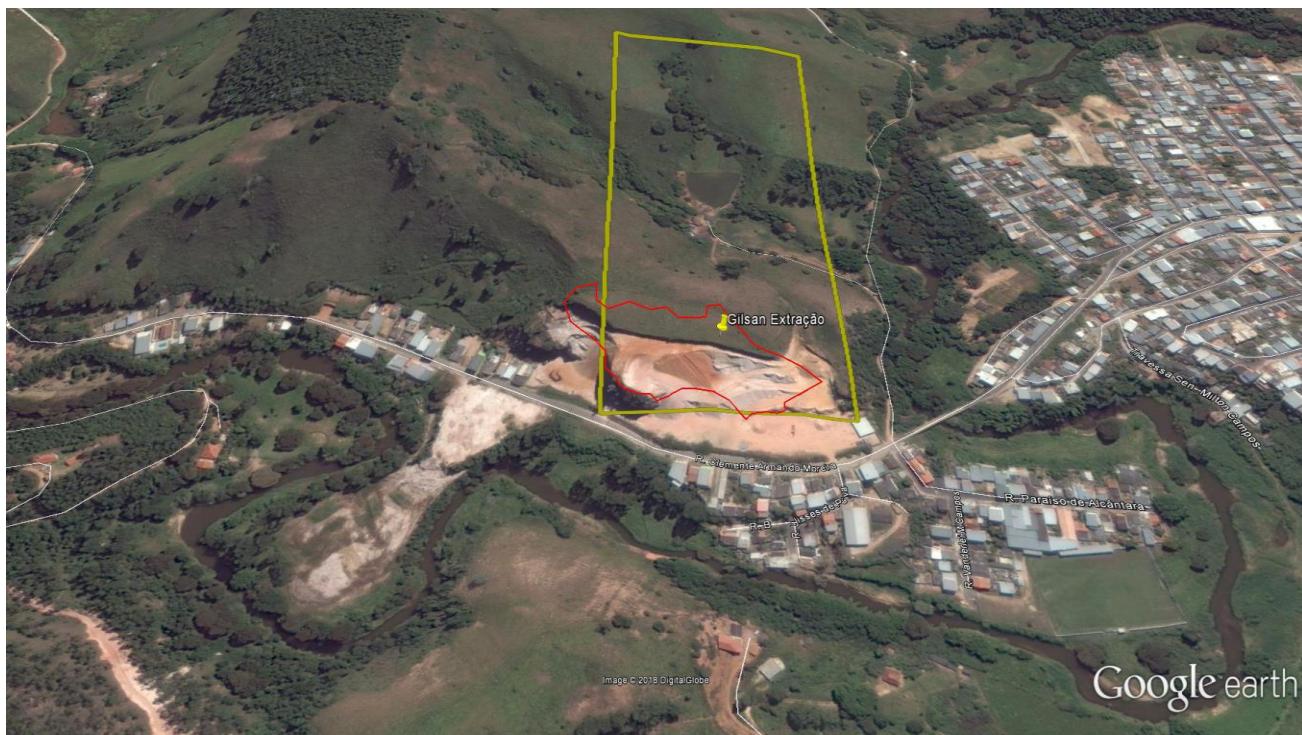
Imagen do Google Earth de 19/04/2016 mostrando a área (1,28 ha) circundada pelo polígono em vermelho com a vegetação suprimida
