Parecer nº 6/FEAM/URA ASF - CAT/2026

| <b>Parecer Único de Licenciamento Ambiental Simplificado (LAS) nº 748/2026</b> | | | |
| <b>EMPREENDEDOR:</b> | TEAM EXTRACAO MINERAL SPE LTDA | <b>CNPJ:</b> | 59.381.842/0002-64 |
| A-03-01-8 | Extração de areia e cascalho para utilização imediata na construção civil | 2 | 1 |

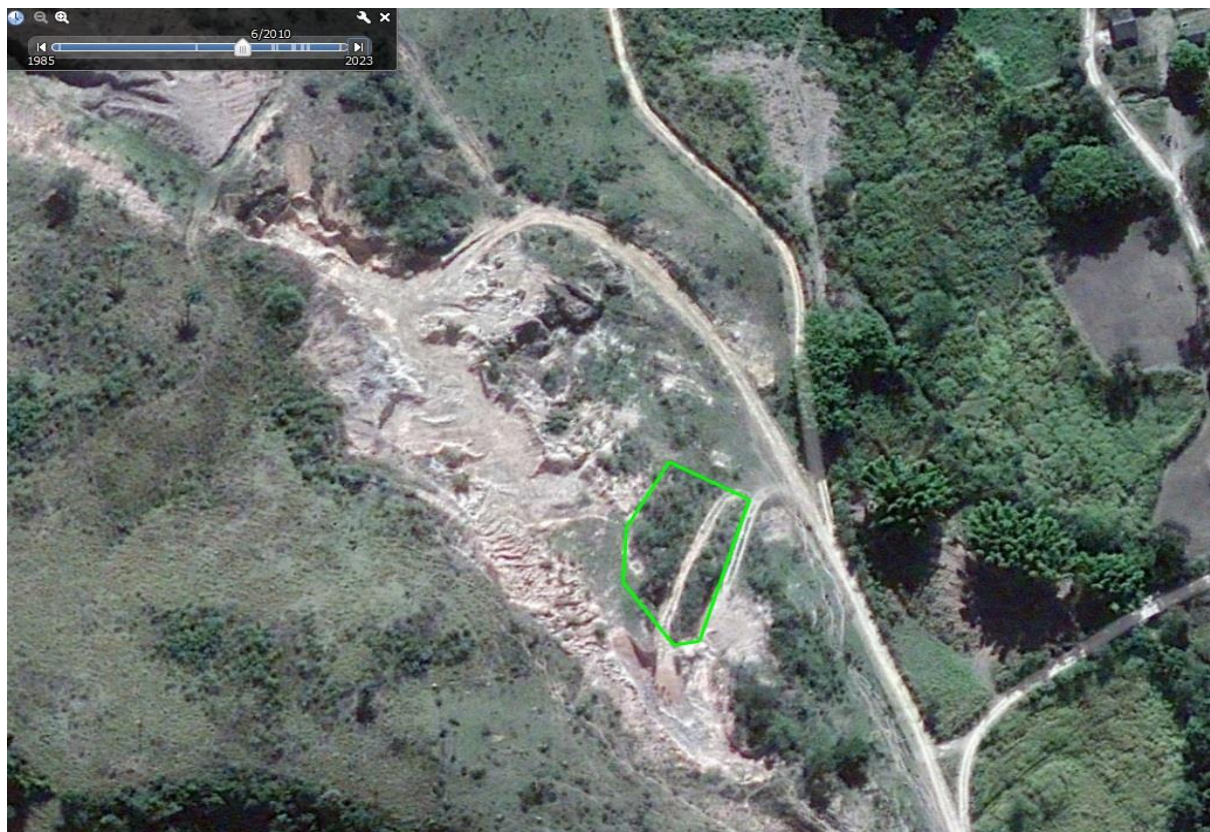
Durante a análise do processo em tela, verificou-se, por meio de imagens de satélite disponibilizadas no software Google Earth, a ocorrência de supressão de vegetação no interior do imóvel rural destinado à instalação do empreendimento. A intervenção foi identificada na área situada nas coordenadas 20°21'32.43" S (latitude) e 44°28'32.72" O (longitude), onde se observou alteração significativa da cobertura vegetal entre os anos de 2010 e 2017.

Figura 2- Área do empreendimento antes da intervenção em 2010 (Imagem do Google Earth)

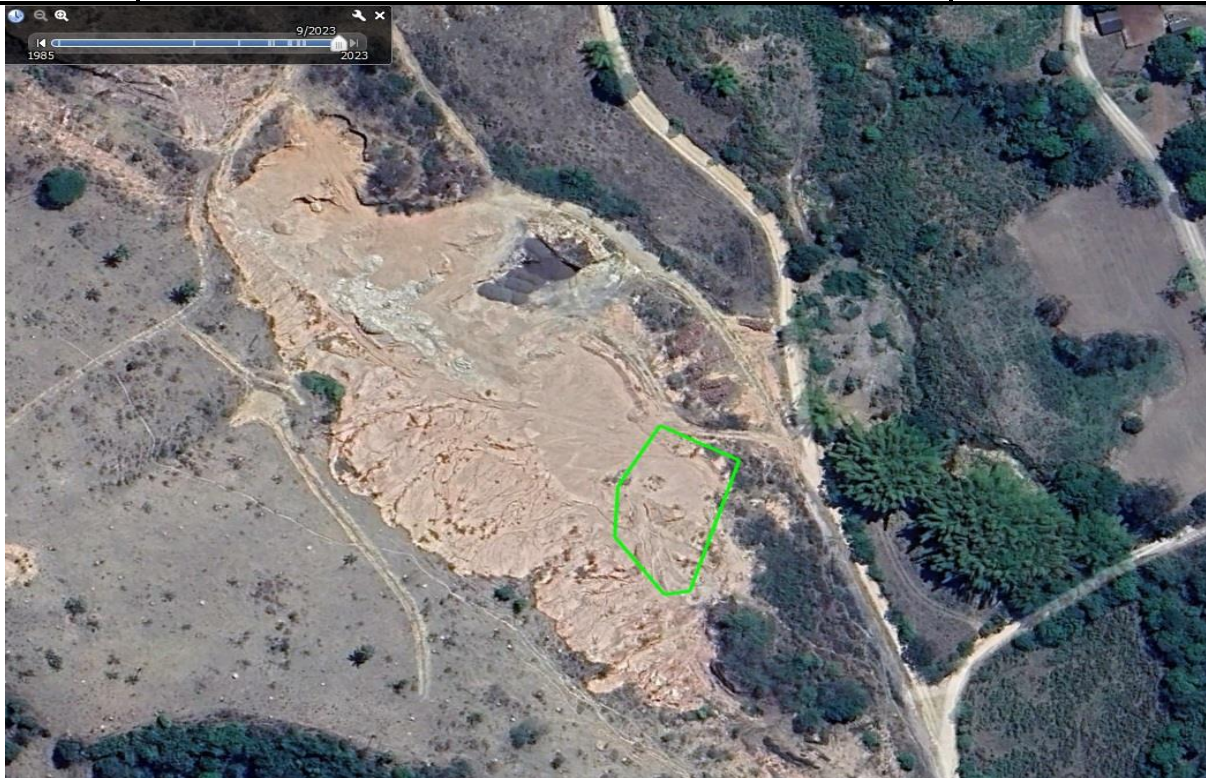
Figura 3- Área do empreendimento após a intervenção em 2023 (Imagem do Google Earth)

Ainda em consulta ao Sistema de Decisões de Processos de Intervenção Ambiental não identificou AIA ou procedimento de regularização referente ao CNPJ do empreendimento ou ao CPF do proprietário do imóvel, confirmando a falta de regularidade da intervenção ambiental no imóvel.

Em conclusão, com fundamento nas informações constantes do Relatório Ambiental Simplificado (RAS) e principalmente com a constatação de intervenção ambiental pendente de regularização na ADA do empreendimento, sugere-se o indeferimento da Licença Ambiental Simplificada ao empreendimento TEAM EXTRACAO MINERAL SPE LTDA para a atividade de “A-03-01-8 Extração de areia e cascalho para utilização imediata na construção civil” com produção bruta previsto de 9.999 m³/ano, no município de Itaguara.
