Parecer Técnico de Licença Ambiental Simplificada (RAS) nº 24325921/2021

PA COPAM Nº: 5452/2020	SITUAÇÃO: Sugestão pelo deferimento	
EMPREENDEDOR: Belo Monte Infraestrutura, Serviços e Construções Ltda	CNPJ: 21.194.173/0001-68	
EMPREENDIMENTO: Belo Monte Infraestrutura, Serviços e Construções Ltda	CNPJ: 21.194.173/0001-68	
MUNICÍPIO: São Francisco do Glória/MG (Poligonal ANM: 834.260/2012)	ZONA: Rural

Relatório fotográfico “Belo Monte Infraestrutura, Serviços e Construções Ltda.”

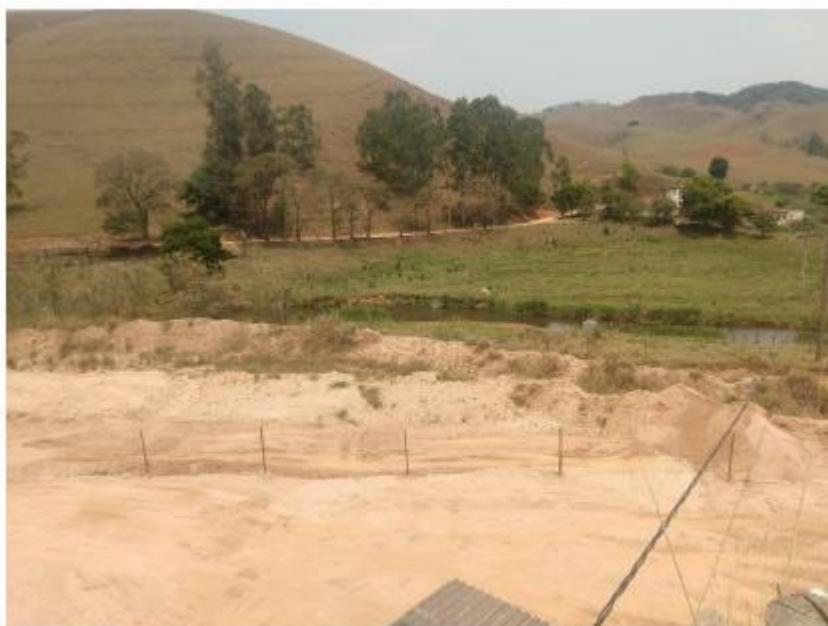
Segundo informado no SLA, não será necessário a supressão de vegetação nativa para a operação do empreendimento. O empreendedor informa que houve uma intervenção ambiental na APP, de 50 metros, do Rio Glória, não regularizada, em 2016, para a melhoria do acesso e da movimentação de máquinas, de 949 m², nas coordenadas geográficas 20° 46' 16,82" S, 42° 20' 22,42" W, conforme é visto na imagem abaixo:

Imagen 1: Local de intervenção irregular, na APP do Rio Glória

O empreendedor apresentou um PRAD para a área intervinda, informando ainda que ela já se encontra cercada e que não a utiliza mais, por não ser indispensável para a operação do empreendimento. Informa-se que entre o rio e o empreendimento há uma estrada municipal, caracterizada como servidão administrativa, por parte desta estar localizada na APP do rio. Por intervir em APP de curso d'água, sem autorização ambiental o empreendedor foi autuado, através do Auto de Infração nº 213166/2021.

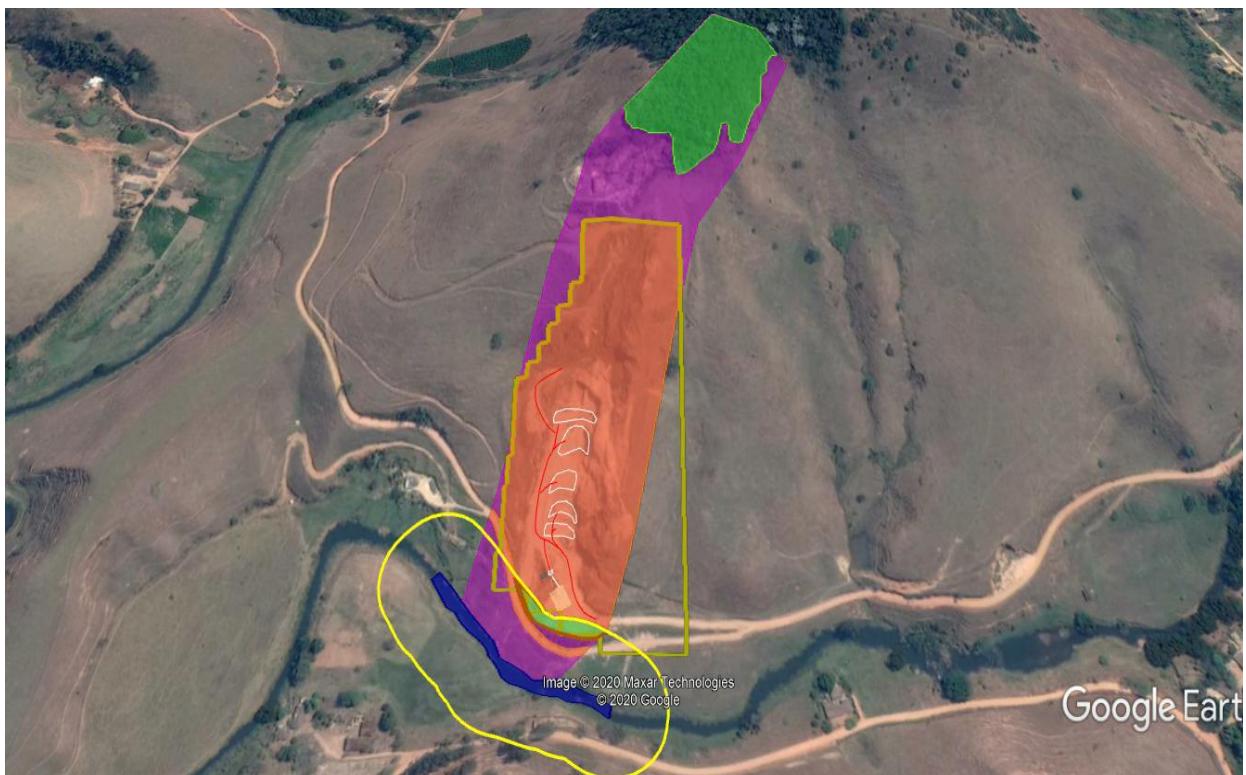
Figura 1: imagem do Google Earth mostrando a localização do empreendimento, com toda a caracterização do uso do solo

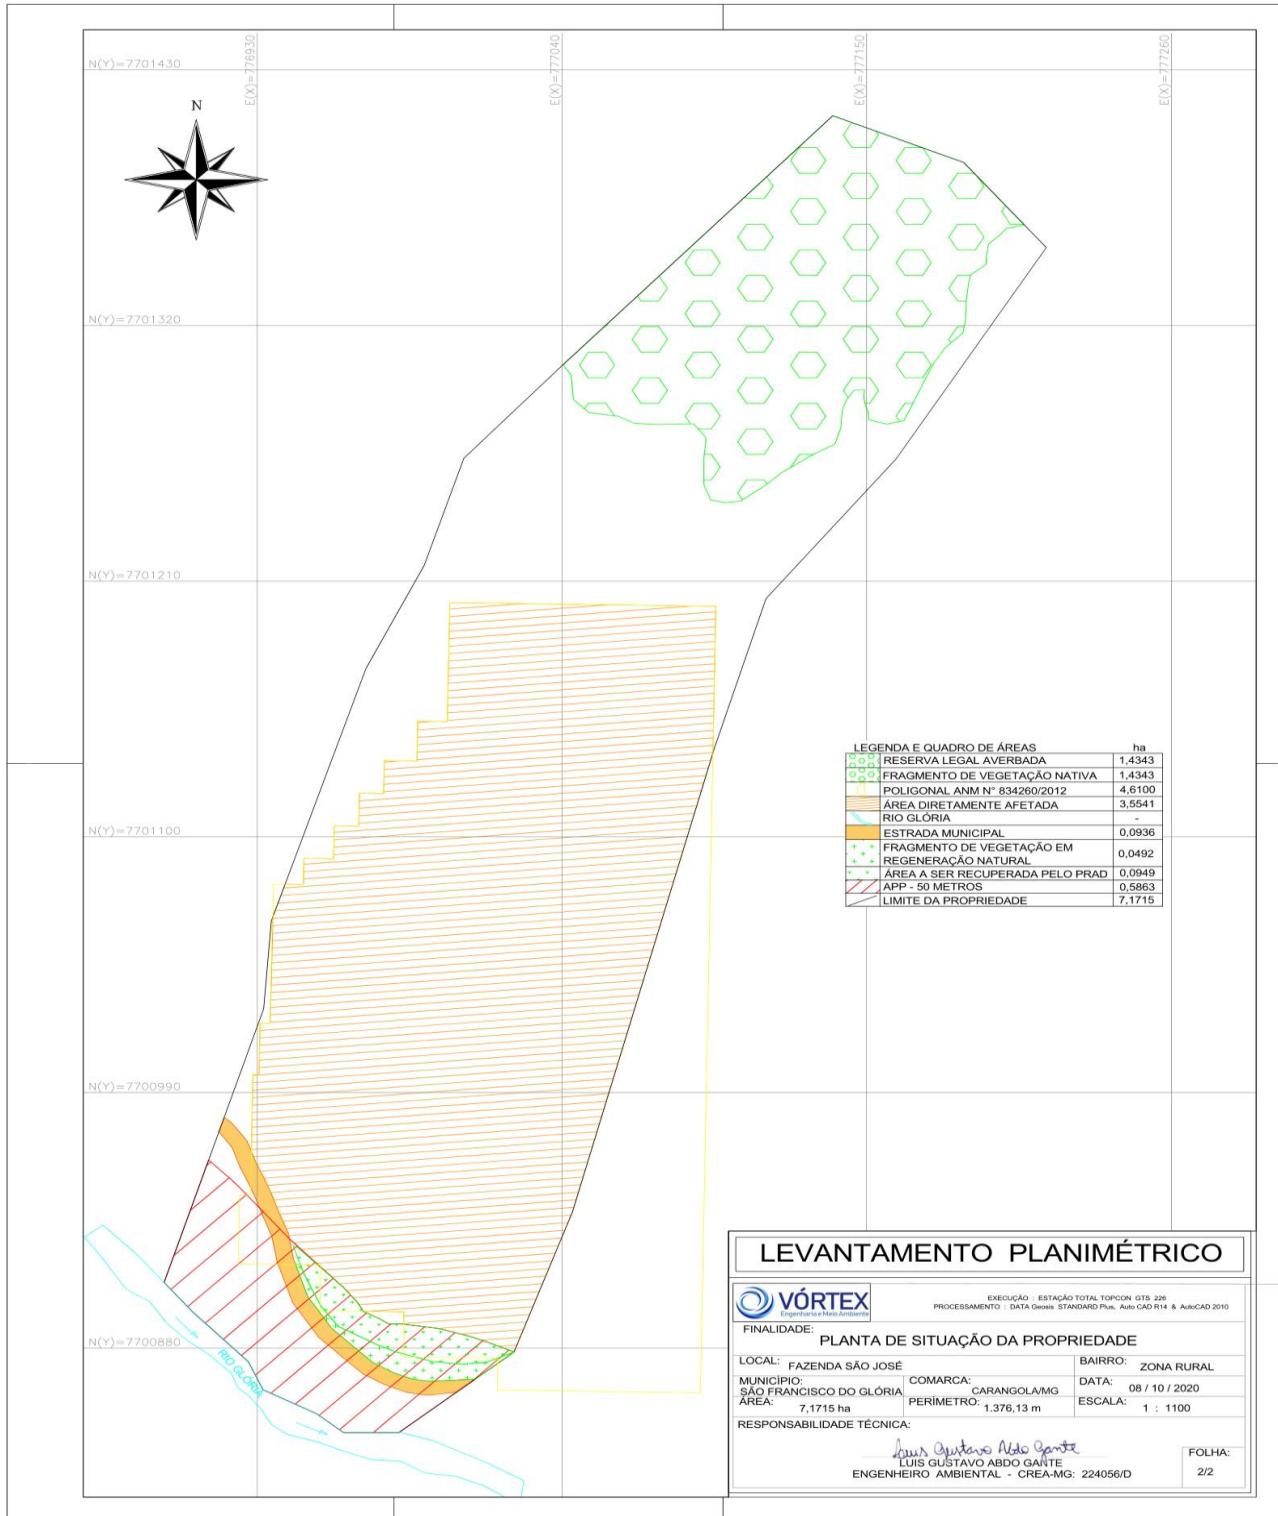
Figura 1: imagem da planta planimétrica georreferenciada do empreendimento

Foi apresentada uma planta topográfica planimétrica, acompanhada de ART, contemplando os seguintes itens: ADA, com 3,5541 ha; área total da propriedade; APP do Rio Glória, com 0,5863 ha; RL, com 1,4343 ha; estrada municipal, com 0,0936 ha; fragmento de vegetação em regeneração natural, de 0,0492 ha; área intervinda irregularmente, alvo de um PRAD, de 0,0949 ha; jazida mineral, de 3,5540 ha e o empreendimento em si, com UTM, áreas de manobras, depósitos de produtos, sistema de drenagem pluvial, área de apoio e vias de acesso internas, conforme Anexo I do módulo 6 do RAS.

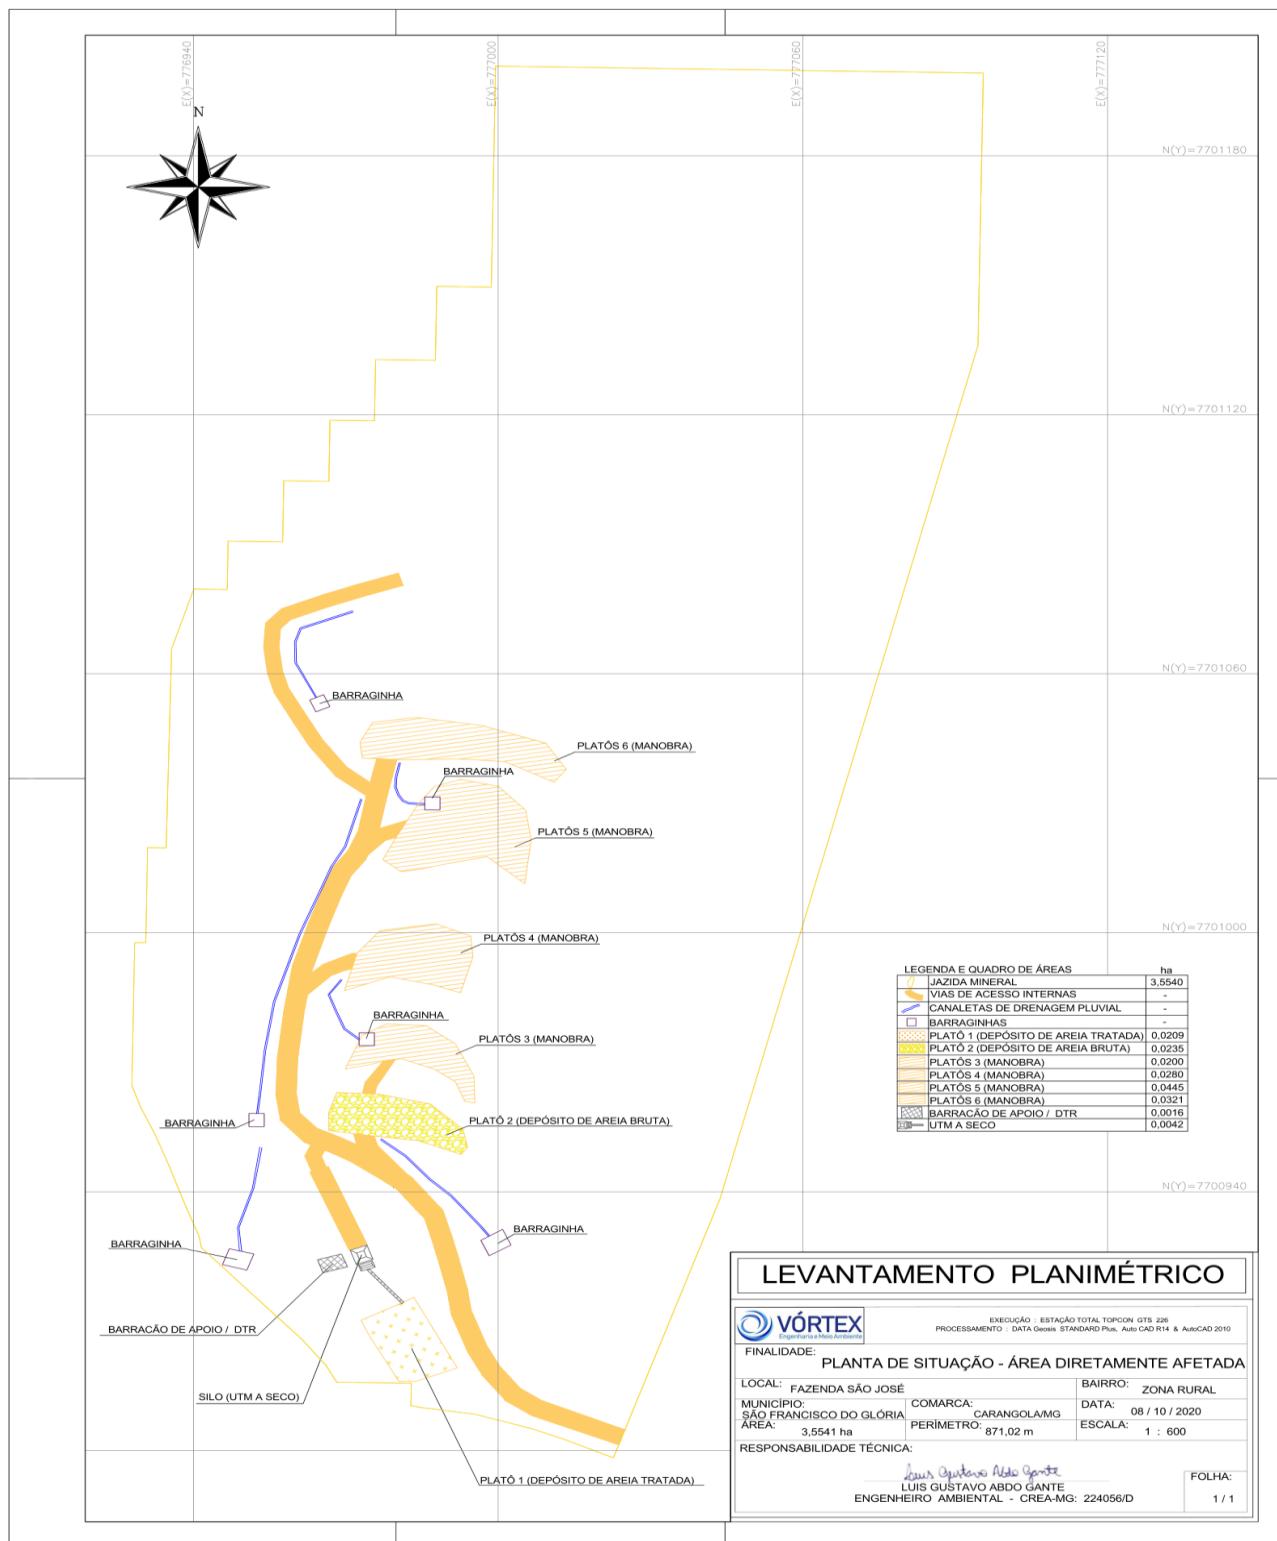
Figura 2: imagem mais detalhada da planta planimétrica georreferenciada do empreendimento
