**GOVERNO DO ESTADO DE MINAS GERAIS****Secretaria de Estado de Meio Ambiente e Desenvolvimento Sustentável****SUPRAM SUL DE MINAS - Diretoria Regional de Regularização Ambiental****Parecer nº 264/SEMAP/SUPRAM SUL - DRRA/2022****PROCESSO Nº 1370.01.0055121/2021-80**

## Relatório fotográfico - Elza Helena Fonseca Goncalves – Têxtil São João

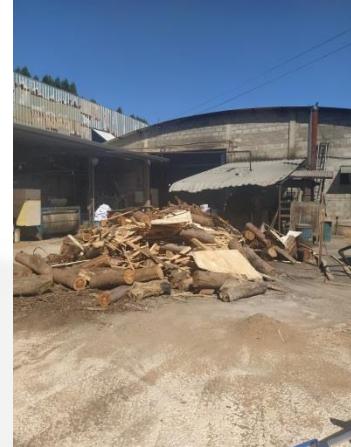
*Para a geração de vapor existe uma pequena caldeira, aparentando ser muito usada, com alguns pontos aparentemente de corrosão. Está instalada em frente à entrada do galpão, em pequena cobertura. A lenha utilizada na caldeira estava depositada aleatoriamente em frente a mesma. Havia cinzas da caldeira, dispostas no chão, ao lado da caldeira e em tambores, ao redor da mesma.*

Foto 2: Caldeira, com pequena cobertura e lenha disposta aleatoriamente, em frente à entrada do galpão

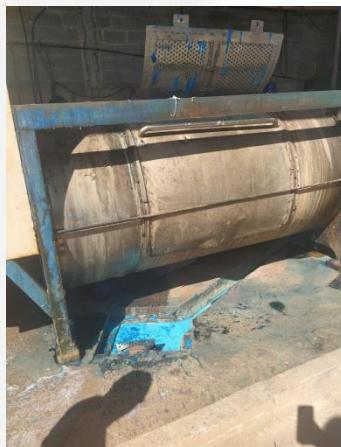
*O efluente gerado pela atividade produtiva apresentava coloração azul, resultado do uso de pigmentos, corantes e demais produtos químicos empregados nas etapas de lavagem e beneficiamento.*

Foto 3: Efluente bruto, na saída da lavanderia

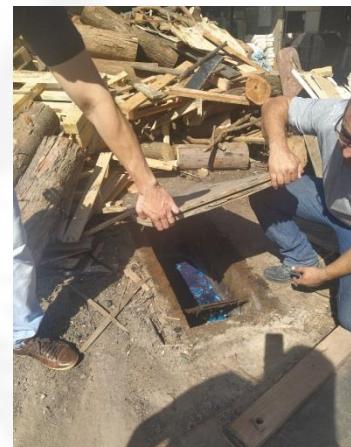
Foto 4: Grade com ponto de acesso obstruído pela lenha

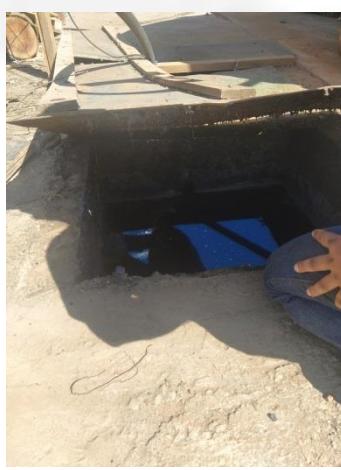
*Os efluentes gerados são conduzidos por canaletas a uma caixa, passa por um ralo, por grades, entrando em outra caixa, onde encontra o efluente sanitário. Dali é bombeado para uma caixa de fibra, sendo informada a capacidade para 10m<sup>3</sup>, onde é adicionado 1 litro de cal/dia. Na sequência, entra em um tanque onde há um pequeno aerador, seguindo para um segundo tanque, sendo lançado em rede pública. Não há ponto de coleta para análise e o efluente do segundo tanque tinha aparência densa e escura.*

Foto 5: Caixa de gradeamento, sem proteção adequada na superfície, com recobrimento precário

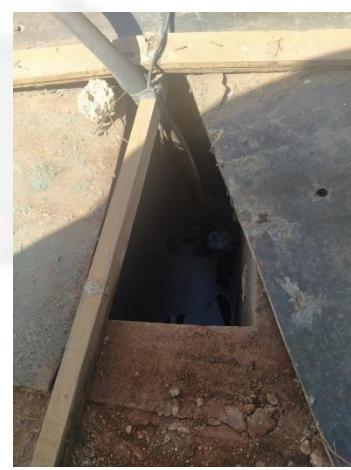
*Pelas características da estação de tratamento de efluente, trata-se de um sistema de tratamento essencialmente físico/biológico, que não se amolda a natureza de efluente de indústria têxtil. Ademais, o efluente sanitário deve ser tratado separadamente, uma vez que são efluentes de distintas composições.*

Foto 6: Caixa onde o efluente sanitário encontra o industrial

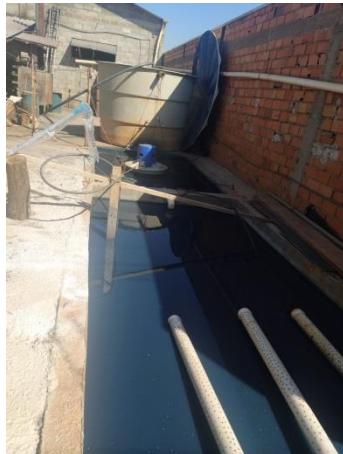
Foto 7: Vista geral da ETE

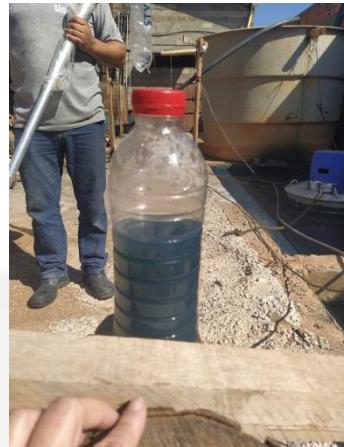
Foto 8: Efluente final, antes do lançamento em rede pública

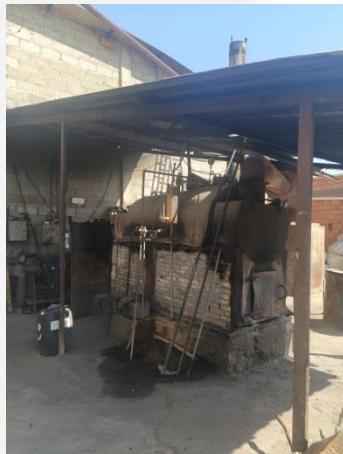
Foto 9: Caldeira situada ao lado da entrada da empresa

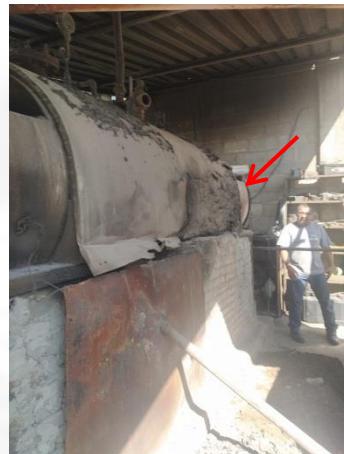
Foto 10: Caldeira com possível corrosão

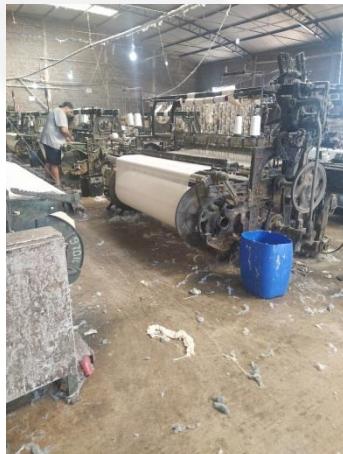
*Havia tecidos espalhados pelo chão, as máquinas e o teto estavam impregnados de partículas de algodão de material particulado.*

*Não há equipamento para captura ou aspiração de particulados, deixando os trabalhadores expostos a riscos ocupacionais.*

Foto 11: Setor produtivo impregnado de partículas de algodão e funcionário sem EPI

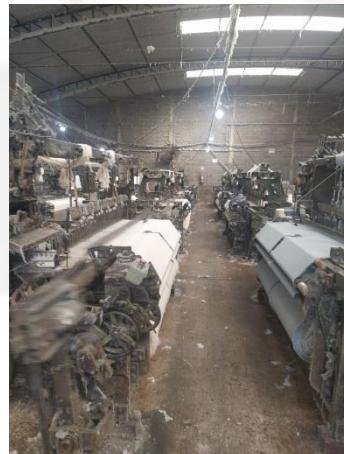
Foto 12: Setor produtivo impregnado de partículas de algodão

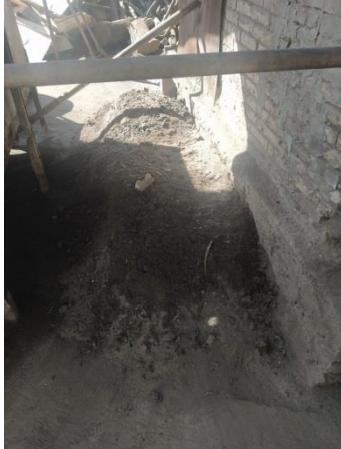
Foto 13: Cinzas dispostas no chão, ao lado da caldeira

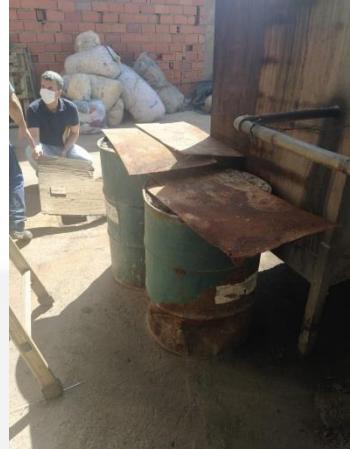
*Observou-se a insuficiência/inadequabilidade na gestão de resíduos sólidos gerados na empresa (comuns, de embalagens, fibras de algodão, cinza da caldeira, etc).*

Foto 14: Cinzas da caldeira e resíduos em área descoberta

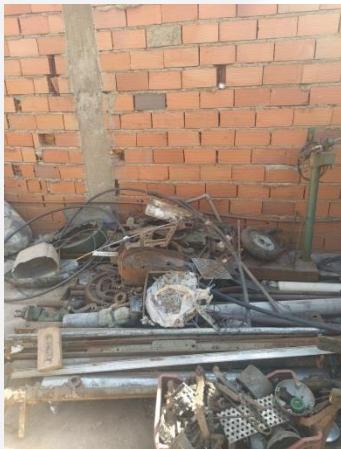
*Foi visualizada a disposição de sucatas metálicas diversas colocadas ao lado do muro de divisa do imóvel, em área descoberta, juntamente com sacarias, sacos plásticos e papelão.*

Foto 14: Sucata metálica armazenada no imóvel, em área descoberta

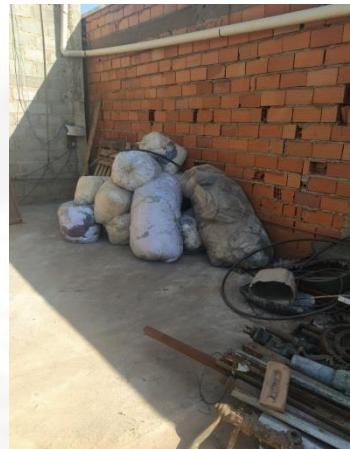
*Não há espaço destinado ao armazenamento temporário dos resíduos, sendo informado, pelo empreendedor, que todo ele é destinado para coleta feita pela prefeitura.*

Foto 15: Resíduos dispostos em área inadequada

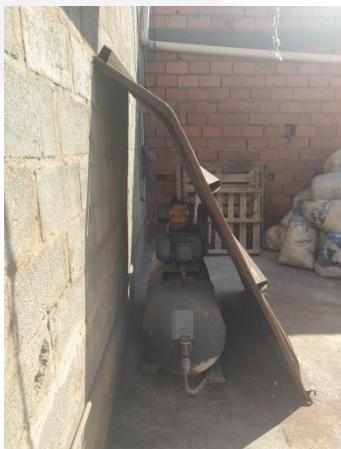
Foto 16: Compressor sem bacia de contenção

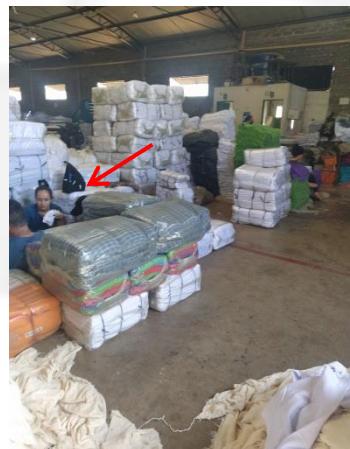
*Não há refeitório, ou espaço adequado para as refeições dos funcionários, somente um pequeno escritório e 2 pequenos sanitários.*

Foto 17: Evidência da falta de refeitório
