PARECER ÚNICO Nº 0342017 - PROTOCOLO SIAM Nº - 0351971/2017

INDEXADO AO PROCESSO: Licenciamento Ambiental	PA COPAM: 03354/2005/003/2013	SITUAÇÃO: Sugestão pelo indeferimento
FASE DO LICENCIAMENTO: Licença de Operação		VALIDADE DA LICENÇA: não se aplica
DNPM: 832.127/1983	Câmara Técnica Especializada de Atividades Minerárias

EMPREENDEDOR: Lavrar Mineração Ltda	CNPJ: 19.767.607/0001-20
EMPREENDIMENTO: Lavrar Mineração Ltda	CNPJ: 19.767.607/0001-20
MUNICÍPIO: Papagaio	ZONA: Rural
COORDENADAS GEOGRÁFICAS (DATUM): SAD 69	LAT/Y 7.863.158 LONG/X 546.592

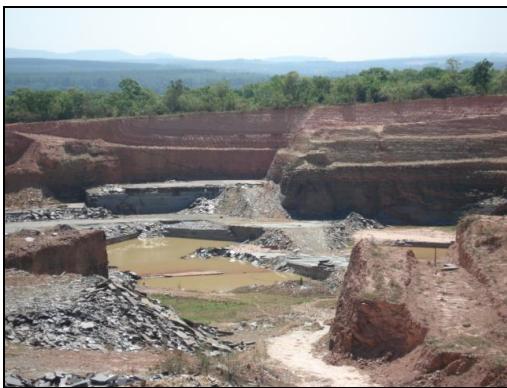
A área do empreendimento é de 25,00 hectares, distribuída em duas frentes de lavra. A produção prevista era de 500m³/mês de lajão e 250m³/mês de lajinha, proporcionando uma produção anual de 9.060m³ com vida útil estimada em 177 anos. A principal frente de lavra possui as seguintes dimensões: 12 metros de altura, 100 metros de comprimento e 40 metros de largura (Ilustração 2). A outra frente de lavra encontra-se encoberta por depósito de água de origem pluvial (Ilustração 3).

Foto 01: Frente de lavra da Lavrar Mineração.

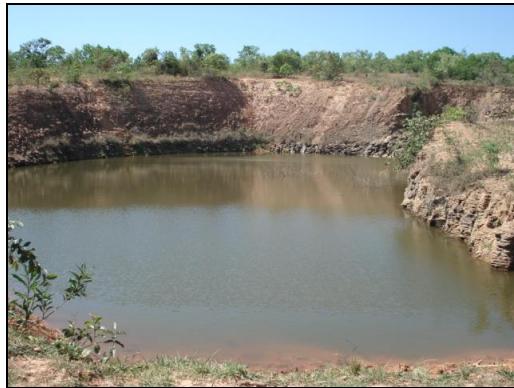
Foto 02: Outra frente da lavra da Lavrar Mineração com água.

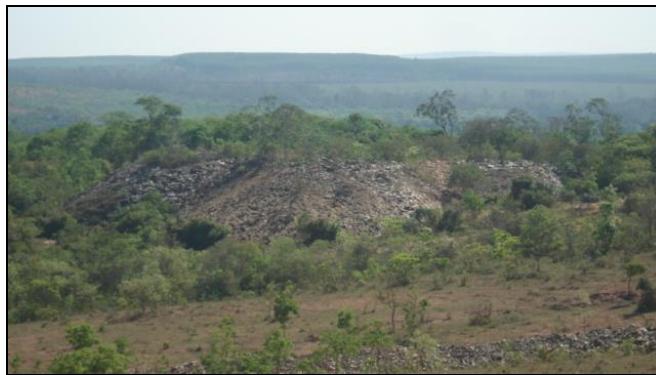
Foram vistoriados dois “bota-foras” de estéril da antiga lavra de ardósia, sendo que um deles encontra-se em processo inicial de revegetação natural, como o demonstrado na ilustração 4.

Foto 03: Bota-forra em processo de revegetação. Fonte: Vistoria

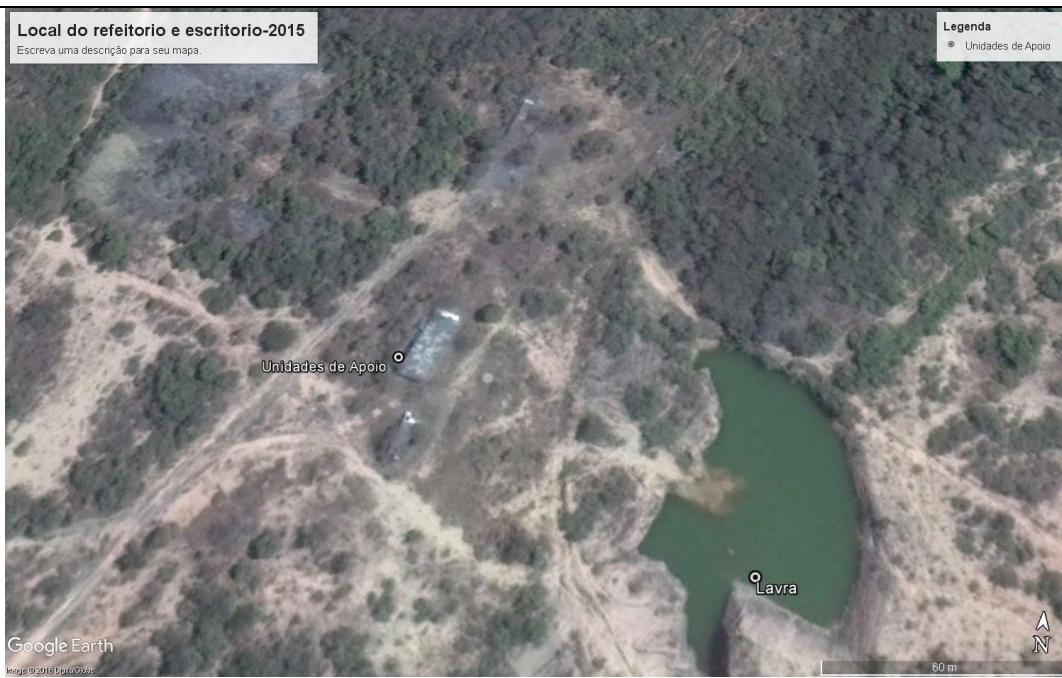
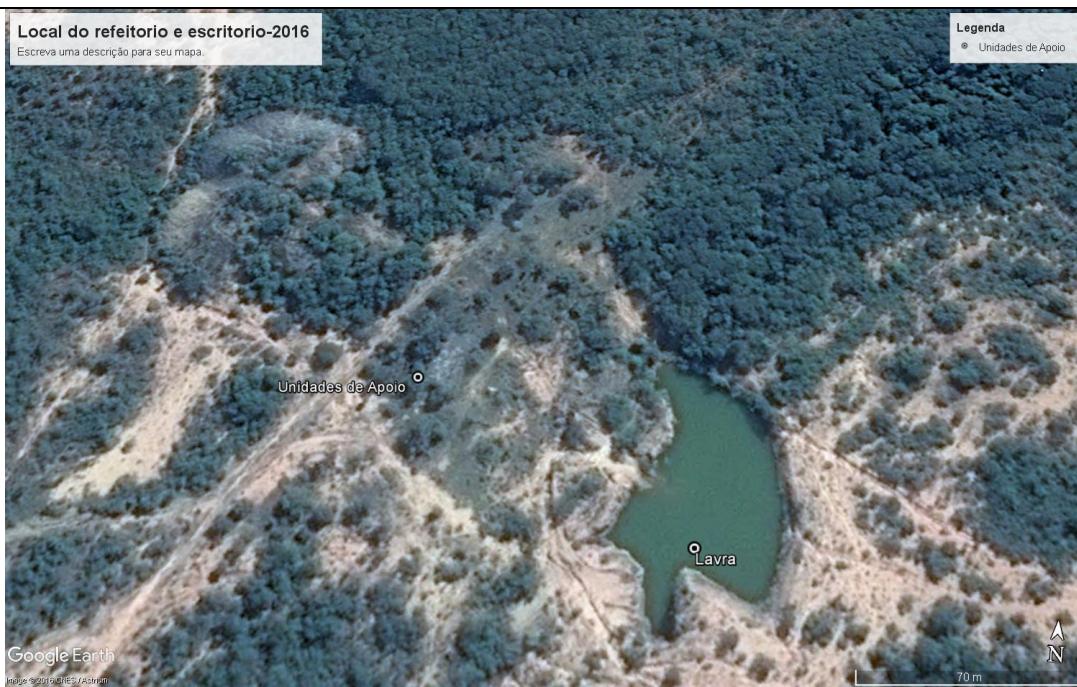
Imagen 02: A área em destaque apresenta o local onde seriam implantados o refeitório e as unidades de apoio do empreendimento. É possível se observar que as estruturas não foram implantadas e o crescimento da vegetação natural na ADA. Fonte Google Earth.
