| PARECER ÚNICO Nº 0335943/2016 (SIAM) | | |
| <b>FASE DO LICENCIAMENTO:</b> Licença de Operação Corretiva | <b>VALIDADE DA LICENÇA:</b> 06 anos | |

| <b>EMPREENDIMENTO:</b> | Auto Posto Ilhabela Ltda. | <b>CNPJ:</b> 05.553.336/0001-03 |

**Anexo III.** Relatório Fotográfico.

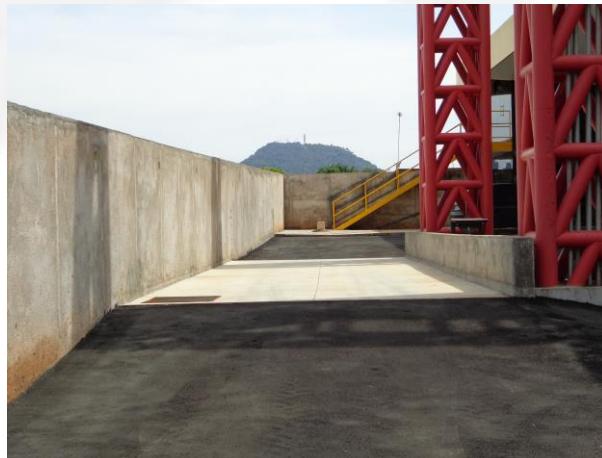
**Medida Mitigadora:** A área para lavagem de automóveis possui piso concretado circundado totalmente por canaletas sendo os efluentes gerados direcionados para uma caixa separadora de água e óleo (SAO).

**Foto 01.** Área destinada para lavagem de veículos

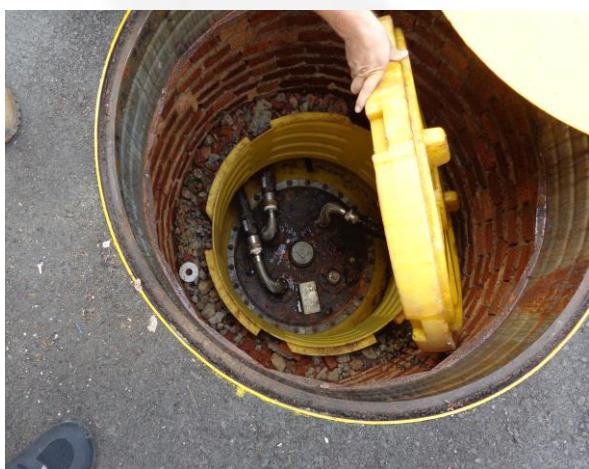
No momento da vistoria foi observado que as bombas de abastecimento encontravam-se em bom estado de conservação, dotadas de caixa sump e sem vazamentos aparentes. As bocas de descarga dos tanques e as bocas de visita possuem bacia de contenção, sem vazamento. As bocas de descarga estão circundadas por canaletas. Os tanques possuem 6 suspiros nas saídas.

**Foto 02.** Boca de visita dos tanques

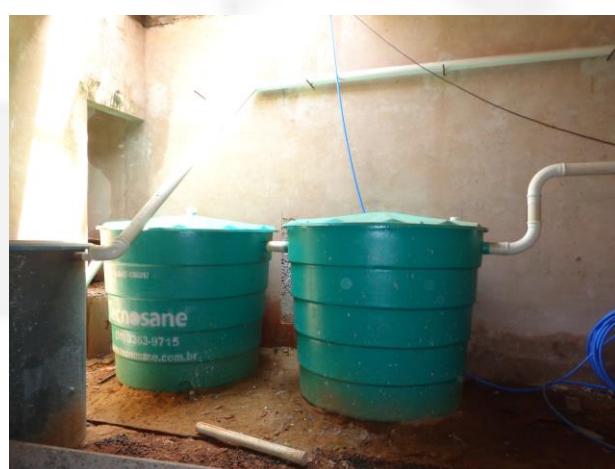
Os efluentes sanitários gerados são encaminhados para um sistema de fossa séptica-filtro anaeróbio existente no empreendimento. O efluente tratado é lançado na rede local.

**Foto 03.** Sistema fossa-filtro

Figura como **condicionante** do presente parecer a apresentação periódica dos laudos de análise de entrada e saída da caixa SAO e do sistema fossa-filtro, vide anexo II.

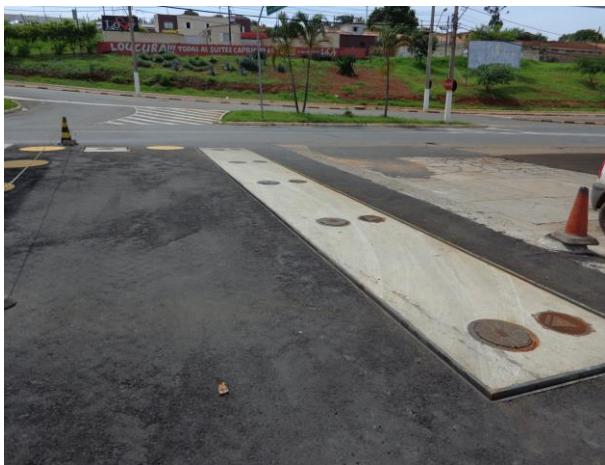
**Foto 04.** Bocas de descarga dos tanques

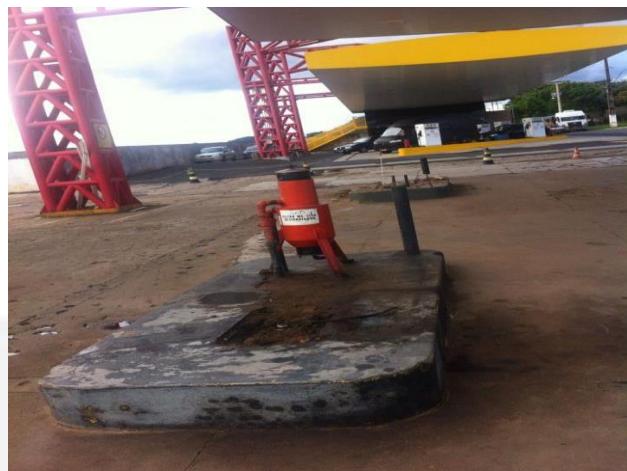
Em vistoria foi observado que as bombas de abastecimento encontravam-se em bom estado de conservação e sem vazamentos aparentes, mas não possuem caixa sump e as bocas de descarga dos tanques não são dotadas de bacia de contenção. Foi verificada a presença de água com resíduo oleoso nas bocas denominadas “pescadores” onde há equipamento de sucção para as bombas. Foi observada a existência de 4 suspiros nas saídas dos tanques.

**Foto 05.** Bombas removidas da pista antiga

O empreendimento apresentou cronograma para reforma da pista antiga a ser executado entre os meses de Maio e Junho de 2016. Vale ressaltar que nesta operação os tanques desta pista serão removidos e as novas bombas serão interligadas aos tanques da pista nova. Importante frisar que este procedimento de desativação, remoção e destinação de tanques subterrâneos usados deverá seguir as orientações contidas na ABNT NBR 14973/2010.

Figura como **condicionante** do presente parecer a apresentação de relatório técnico e fotográfico da conclusão do procedimento de remoção do tanque da pista antiga bem como da reforma realizada nesta pista.

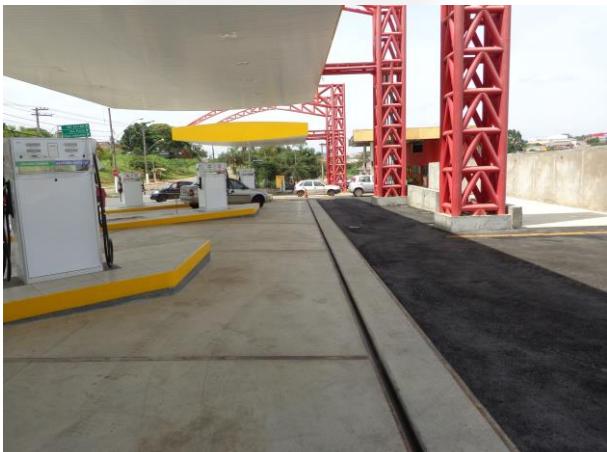
A pista de abastecimento instalada conta com piso com concreto, encontra-se circundada totalmente por canaletas e sob a projeção de cobertura metálica, sendo que os efluentes derramados e a água de limpeza são direcionados para Caixa Separadora de Água e Óleo – SAO.

**Foto 06.** Pista nova

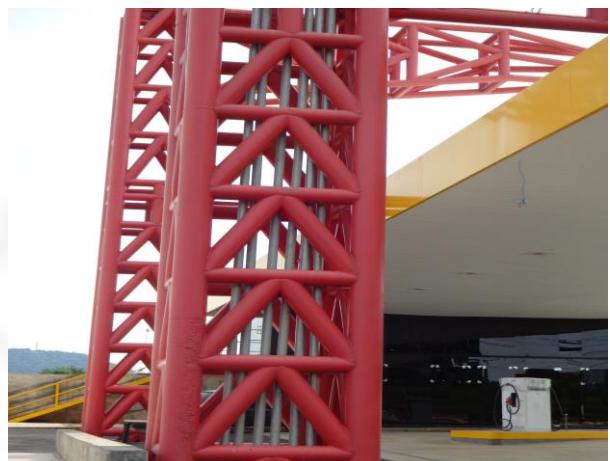
**6.3 Emissões atmosféricas:** Os impactos associados às emissões atmosféricas são decorrentes dos gases provenientes dos respiros dos tanques os quais, em função da instalação das válvulas recuperadoras nas saídas das tubulações, são, em boa parte, retidos pelo sistema.

**Foto 07.** Suspiros dos tanques

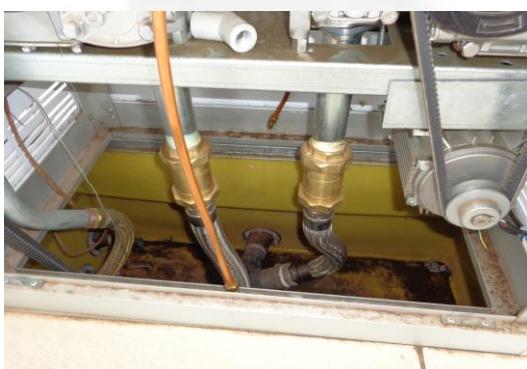
**Foto 08.** Bombas dotadas de sump

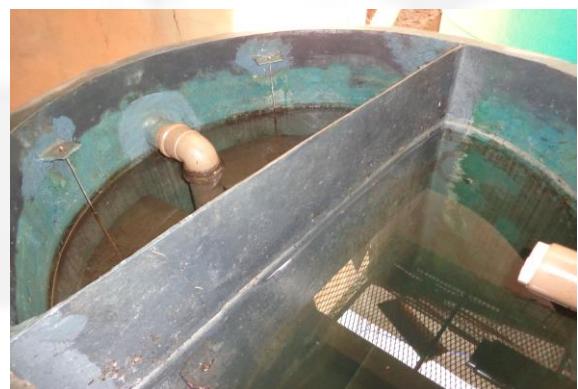
Os demais efluentes líquidos oriundos da pista de abastecimento são destinados para esta mesma caixa SAO.

**Foto 09.** Caixa SAO
