PARECER ÚNICO Nº 1085980/2016 (SIAM)

| CÓDIGO: A-05-03-7 | ATIVIDADE OBJETO DO LICENCIAMENTO (DN COPAM 74/04): Barragem de contenção de rejeito | CLASSE 6 |

A Vale Fertilizantes S/A solicita Revalidação da Licença de Operação – RevLO da barragem de contenção de rejeitos do sistema de tratamento de efluentes SEP II junto ao COPAM.

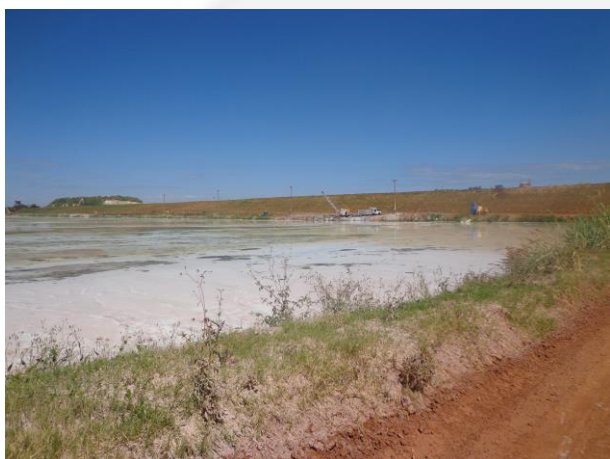
Figura 2 - Vista da lagoa SEP II.

Semelhante à lagoa SEP I, nas lagoas SEP II (figuras 2 e 3)/II A se depositam os sólidos precipitados formando o resíduo da lagoa de tratamento do 2º estágio (RLT2). O efluente final tratado, límpido, é então enviado para o corpo receptor, Rio Grande, por gravidade.

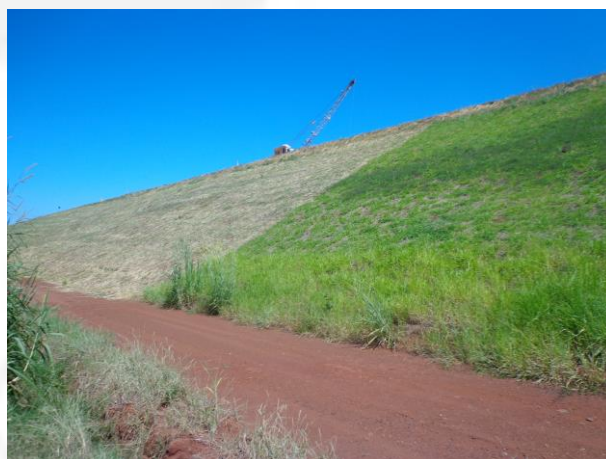
Figura 3 - Vista do dique da lagoa SEP II durante manutenção de vegetação
