Parecer Técnico SEMAD/SUPRAM LESTE-DRRA nº. 72/2022
Governador Valadares, 31 de maio de 2022.

Parecer Técnico de Licença Ambiental Simplificada (RAS) SEMAD/SUPRAM LESTE-DRRA nº. 72/2022

O empreendimento MUNICIPIO DE DOM JOAQUIM pretende atuar no ramo de unidade de triagem e compostagem, exercendo suas atividades no local denominado Barué, às margens da rodovia MG-229, na zona rural do município de Dom Joaquim.

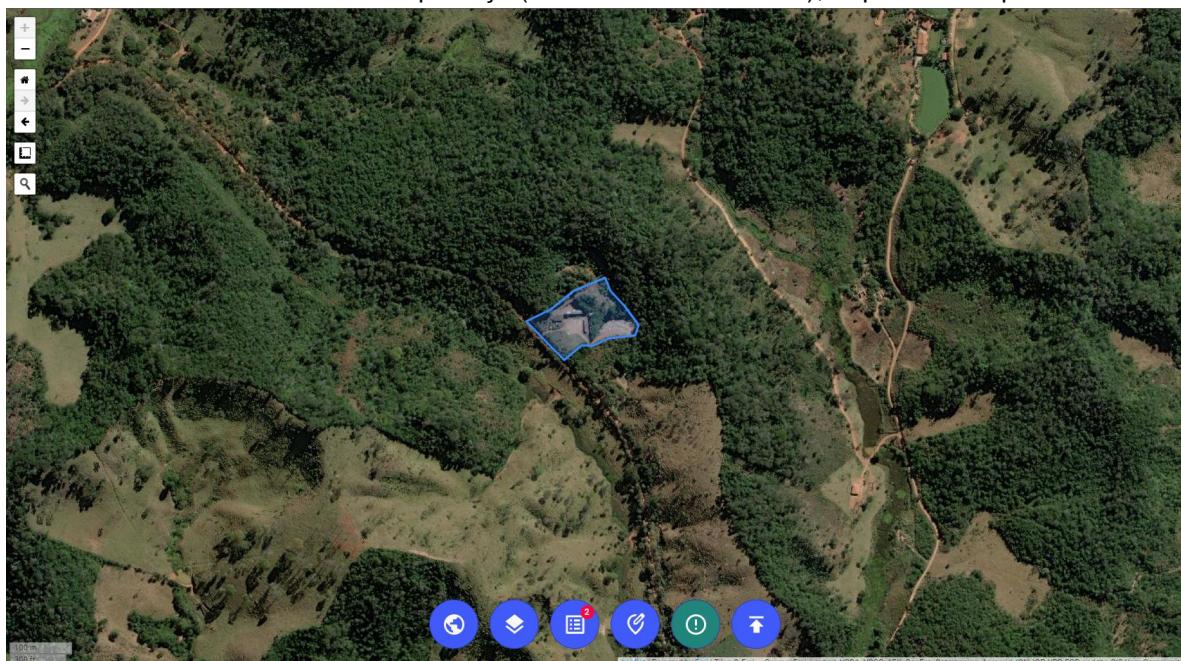
Figura 01: ADA do empreendimento

A área total do empreendimento é de 3,63 ha, com área construída 800 m² e área útil 1,5 ha.

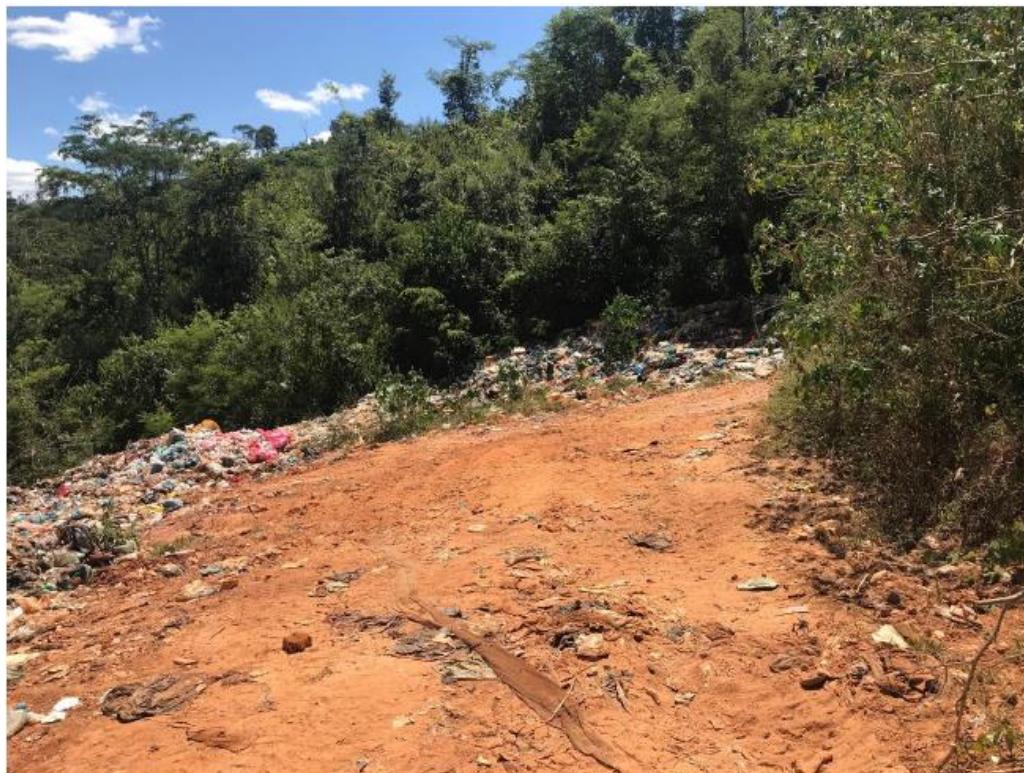
Figura 02: Vala desativada na UTC

Em análise aos estudos, mapas e documentações enviados nos autos do processo foi observado histórico de existência de valas utilizadas para deposição de ossos e resíduos da UTC no local, como exposto na foto abaixo.

As valas desativadas são alvo de recuperação, conforme Plano Simplificado de Recuperação de Área Degradadas apresentado nos autos do processo.

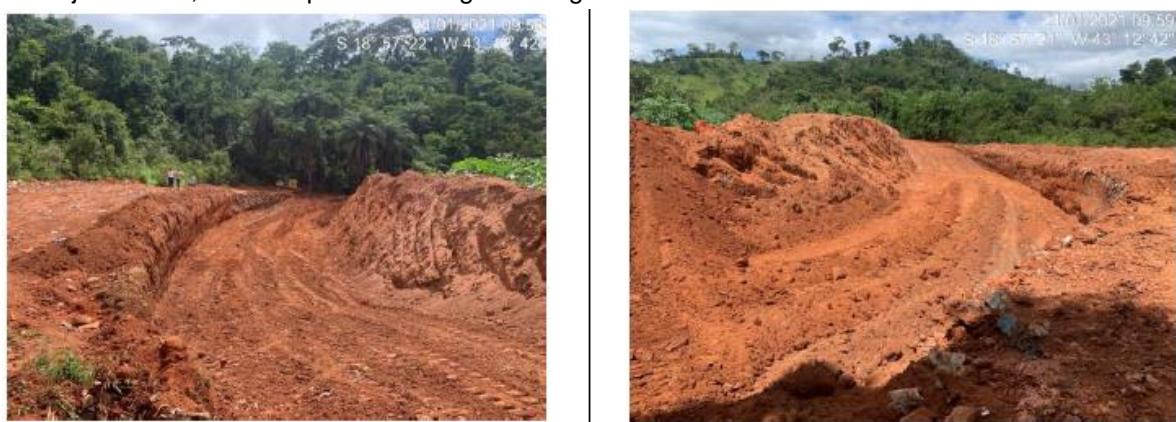
Figura 03: Nova vala com abertura iniciada

No entanto, é prevista também o funcionamento de uma nova vala de deposição de rejeitos, com abertura já iniciada, como exposta na imagem a seguir.

Ocorre que, a abertura de nova vala, sem a devida infraestrutura pertinente para acomodação de resíduos configura situação irregular. Nos estudos e documentos apresentados foi apenas relatado a abertura da vala, sem descrição de quaisquer infraestrutura a ser construída (projetos, plantas, etc) no local para se evitar contaminação de solo e água.

Ademais, a existência de uma vala para acomodação de algum dos resíduos no local, demandaria a formalização de processo solicitando a atividade de “E-03-07-7 Aterro sanitário, inclusive Aterro Sanitário de Pequeno Porte – ASPP”, de acordo com a Deliberação Normativa nº 217/2017, contendo todos os estudos e documentação exigidos para tal atividade.

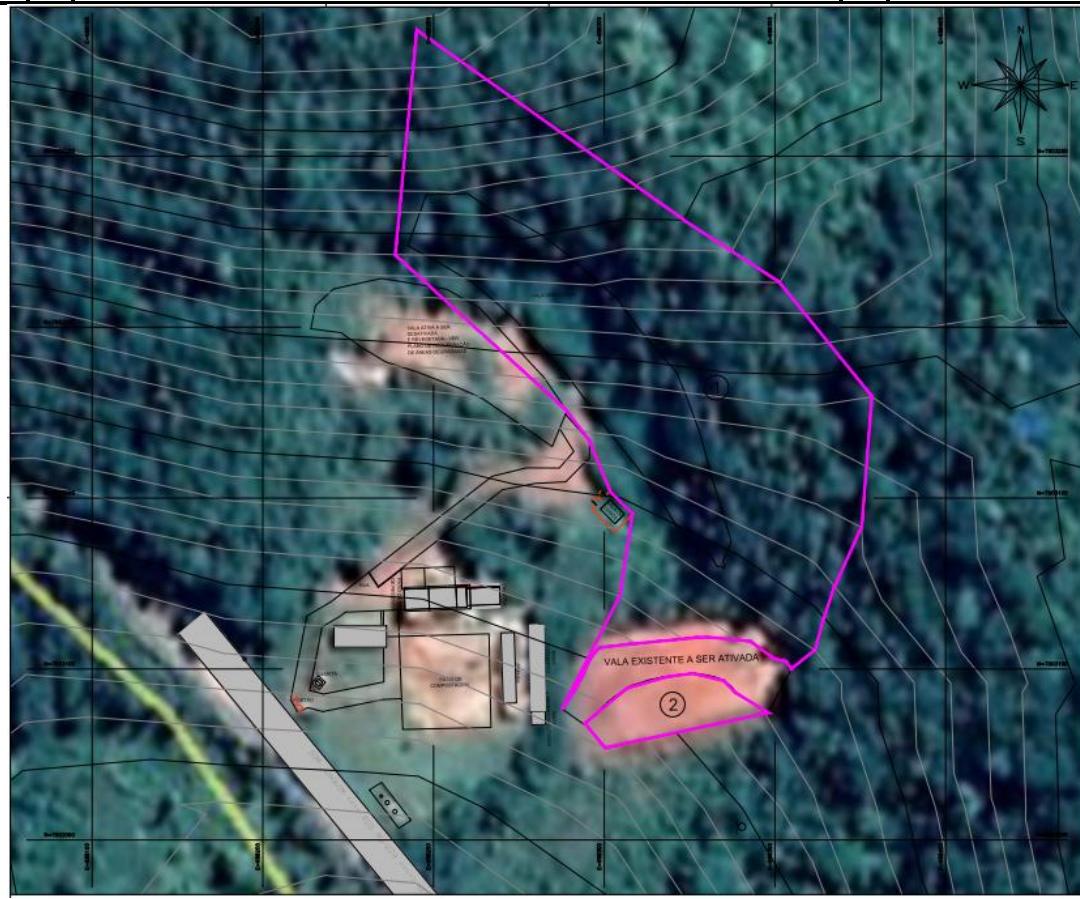
Imagem 04: Mapa do projeto da UTC

A nova vala tem localização prevista (circundada em rosa com número 2) em mapa enviado nos autos do processo.
