### Parecer Técnico de Licença Ambiental Simplificada (RAS) nº 0421451/2020

PA COPAM Nº: 26421/2018/001/2020	SITUAÇÃO: Sugestão pelo indeferimento		
EMPREENDEDOR:	Prefeitura Municipal de Bambuí	CNPJ:	20.920.567/0001-93
EMPREENDIMENTO:	Estação de Tratamento de Esgoto de Bambuí-Faz. Retiro 17470	CNPJ:	20.920.567/0001-93
MUNICÍPIO:	Bambuí - MG	ZONA:	Rural

A Prefeitura municipal de Bambuí formalizou em 25/08/2020, o processo administrativo de licenciamento ambiental nº 26421/2018/001/2020, tendo como objetivo a regularização ambiental na modalidade de Licenciamento Ambiental Simplificado para o empreendimento denominado Estação de Tratamento de Esgoto de Bambuí-Faz. Retiro 17470, localizado na zona rural do município.

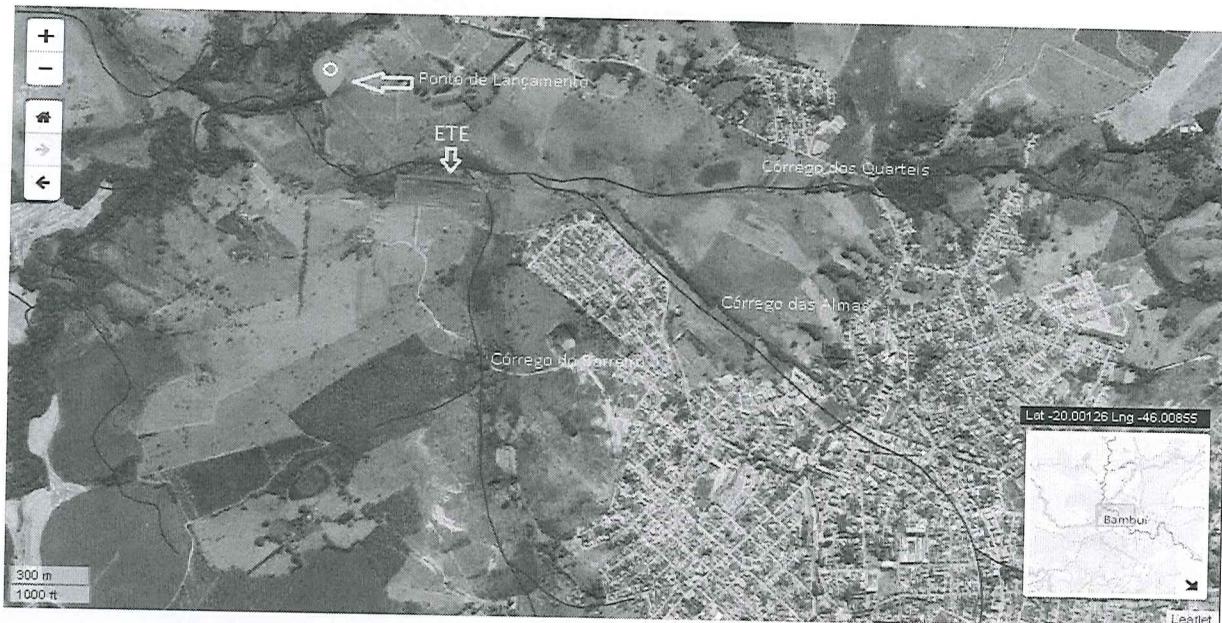
**Figura 02:** Cursos d'água que necessitarão de ampliação e instalação dos interceptores, emissários e sua localização em relação da ETE e o ponto de lançamento. Fonte: IDE-SISEMA/Autor.

Conforme Projeto Básico do Sistema de Esgotamento Sanitário da cidade de Bambuí, anexo ao processo, além das obras necessárias para reabilitação das estruturas já existentes da ETE, serão necessários também a complementação e implantação de interceptores nos cursos d'água localizados na zona urbana da cidade, especificamente nos Córregos Barreiro, Almas e Quarteis.

Sabe-se que tais estruturas margearam os cursos d'água supracitados, ou seja, a sua implantação incorrerá em área de uso restrito, especificamente em Área de Preservação Permanente. Ademais, parte da ETE-Bambuí e o emissário do efluente tratado também estão localizados em Área de Preservação Permanente-APP, considerando-se a camada de hidrográfica disponível no IDE.

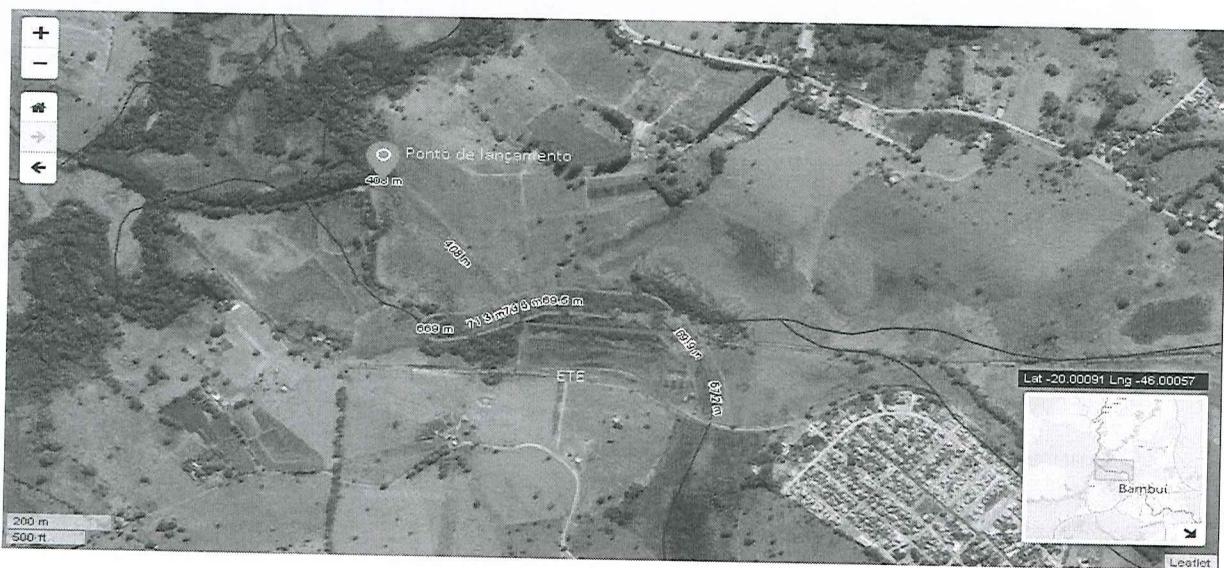
**Figura 03:** ETE e emissário final do efluente tratado e sua localização em APP. Fonte: IDE-SISEMA/Autor.

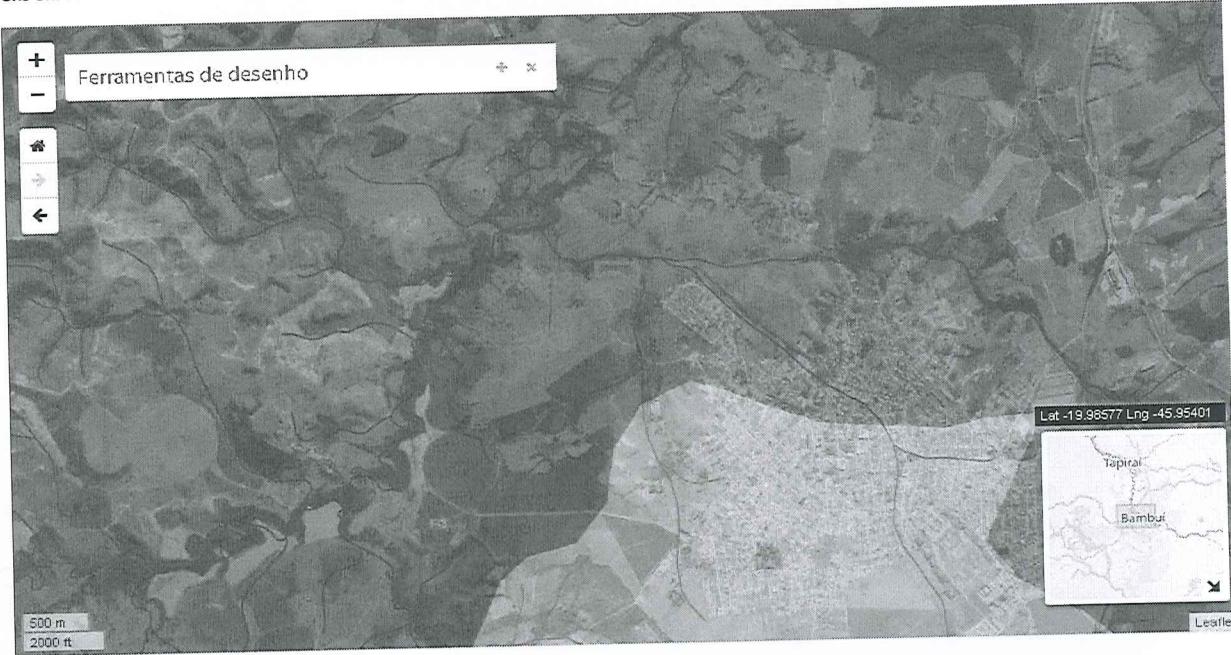
**Figura 01:** Localização do empreendimento em relação à camada ativa de “Localização prevista em área de alto ou muito alto grau de potencialidade de ocorrência de cavidades, conforme dados oficiais do CECAV-ICMBio”. Fonte: IDE-SISEMA.

Em consulta à Infraestrutura de Dados Espaciais do Sisema – IDE Sisema, foi constatado que o empreendimento em questão está localizado em área de incidência do critério locacional “Localização prevista em área de alto ou muito alto grau de potencialidade de ocorrência de cavidades, conforme dados oficiais do CECAV-ICMBio”. Conforme pode ser verificado na imagem abaixo:
