PARECER ÚNICO Nº 1 (41936123) - Processo SEI nº 1370.01.0017616/2021-35

INDEXADO AO PROCESSO: Licenciamento Ambiental	PA COPAM: 15637/2005/005/2019	SITUAÇÃO: Sugestão pelo Deferimento
FASE DO LICENCIAMENTO: Licença de Operação Corretiva	VALIDADE DA LICENÇA: 10 anos

EMPREENDEDOR: Comércio, Indústria e Transporte Lopas S/A	CNPJ: 21.473.590/0001-40
---	---------------------------------

CÓDIGO: B-10-02-2	ATIVIDADE OBJETO DO LICENCIAMENTO (DN COPAM 217/2017): Fabricação de móveis de madeira e/ou seus derivados, com pintura e/ou verniz	CLASSE: 4
--------------------------	--	------------------

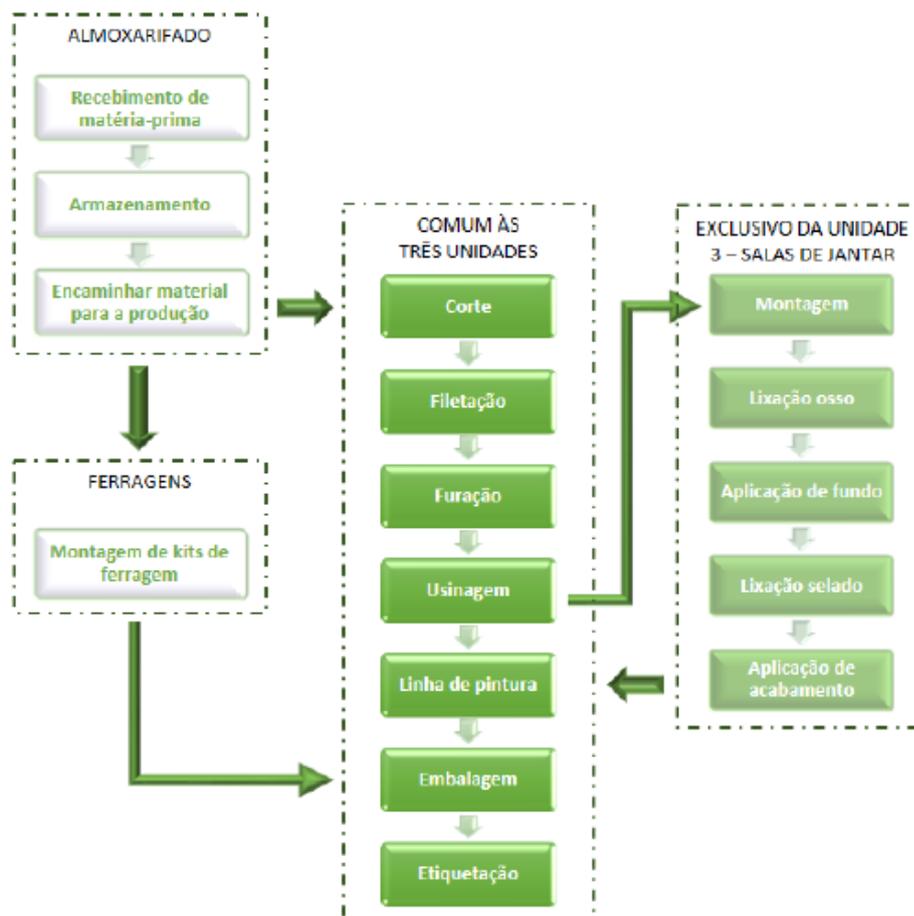
Fluxograma do processo produtivo (Fonte: RCA)

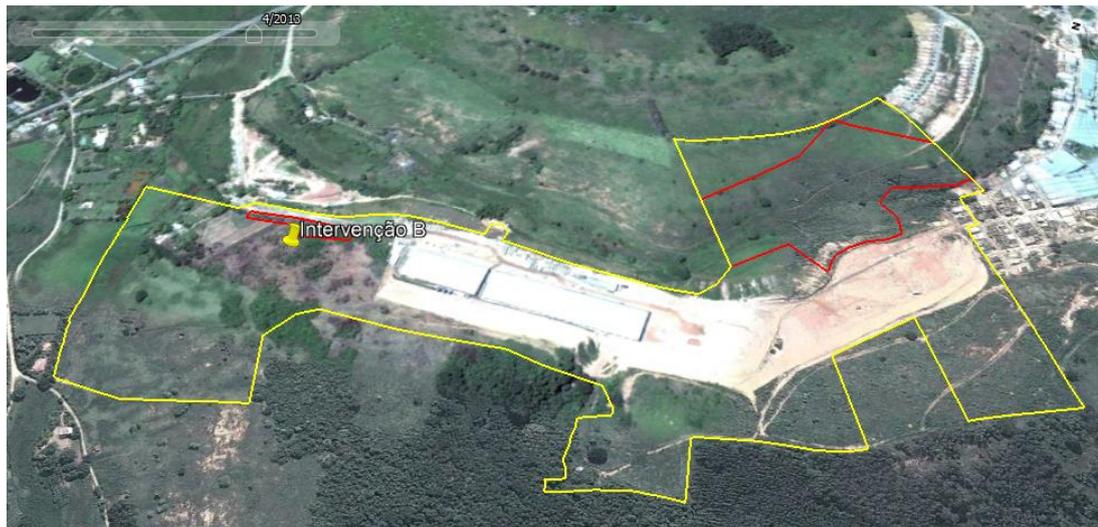
Imagem da área útil do empreendimento (polígono amarelo) e das áreas de intervenção pretendidas (polígonos em vermelho) no ano de 2013

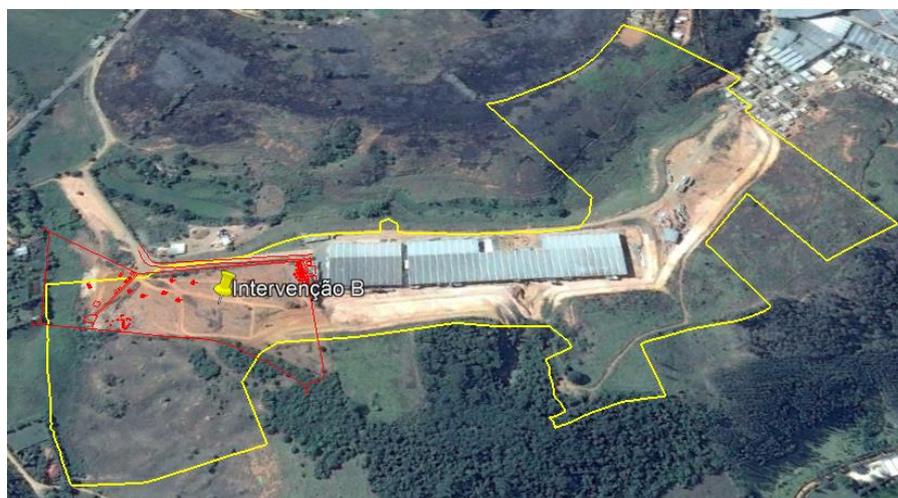
Imagem da área útil do empreendimento (polígono amarelo) combinada com o polígono da planta

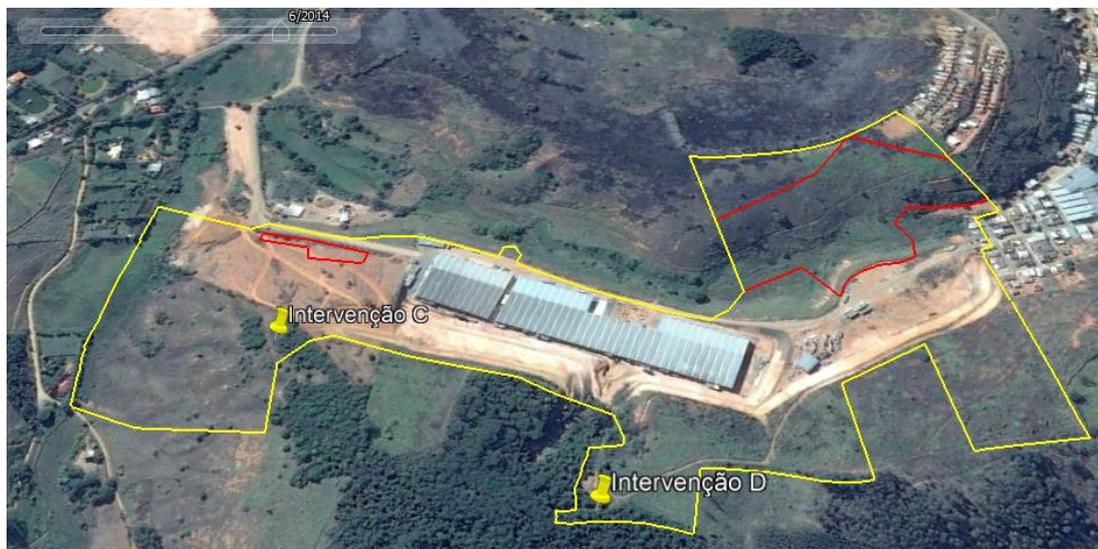
Imagem da área útil do empreendimento (polígono amarelo) e das áreas de intervenção pretendidas (polígonos em vermelho) no ano de 2014

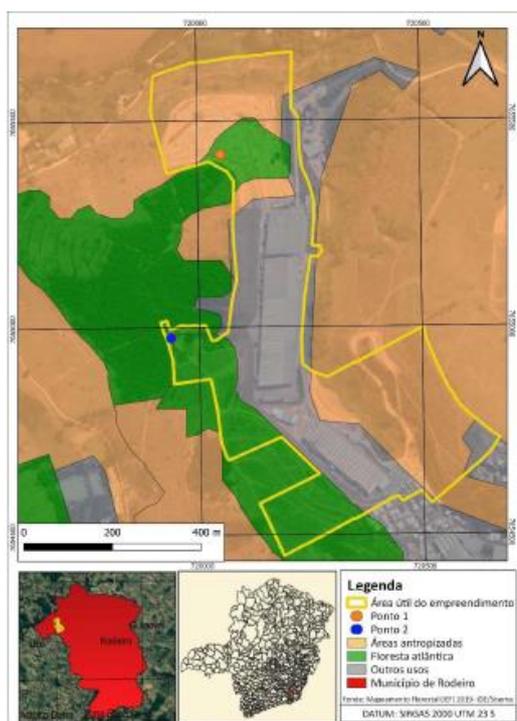
Os resultados apontam que as possíveis áreas de “Intervenção C e D” se sobrepõem a área classificada, pela camada da IDE-Sisema, como Floresta Atlântica – Floresta Estacional Semidecidual. No entanto, destaca que grande parte da área incluída nesta classificação não possuiu, em nenhum momento histórico, adensamento florestal, sendo claro tratar-se de áreas com cobertura vegetal de gramíneas/pastagem. Segundo informado, as divergências entre as imagens do Google e os dados da vegetação constante na IDE podem ser explicadas pelo fato de que a camada de Cobertura da Mata Atlântica foi desenvolvida pelo IEF a partir de visitas de campo conjugadas com análises de imagens de satélite, principalmente do ano de 2014. Na detecção remota, a precisão geral entre uma amostra de pixels que gera uma determinada camada em um mapa e os dados verdadeiros apresentam variações não devendo ser considerados inequívocos, uma vez que não há 100% de acurácia.

Possíveis pontos de intervenção conjugados com os dados da camada Cobertura da Mata Atlântica da IDE-Sisema.

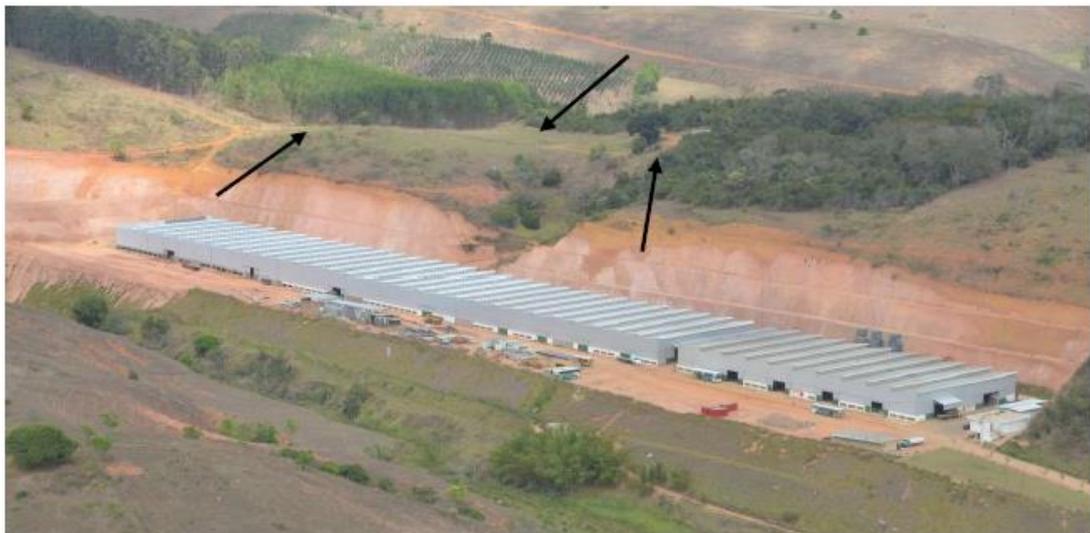
O local de possível intervenção identificado como “Intervenção D” se refere ao local onde se encontra a caixa d’água que abastece a empresa, a qual foi instalada anteriormente ao ano de 2011. Esta área conta com vias de acesso e, por se tratar de divisa de propriedade, periodicamente é realizado aceiro, de forma a prevenir a propagação de incêndios que possam vir a ocorrer nas proximidades. Assim, de acordo com a frequência de realização do aceiro na área, bem como das variações climáticas que podem favorecer ou retardar o desenvolvimento da vegetação, a época do ano e iluminação no momento de captura da imagem pelo satélite, ocorre uma variação na forma de caracterizar o local próximo a esse ponto. Além disso, no ano de 2012, foi realizado um sobrevoo no local, onde foram realizados registros fotográficos que abrangeram a região e demonstraram que o local já possuía características antrópicas, contemplando glebas de plantio de eucaliptos, pastagens e vias. Através dela é possível perceber que grande parte do local caracterizado como sendo de “Floresta Atlântica” no IDE-Sisema não possui, de fato, uma vegetação arbustiva.

Imagem de sobrevoio da área do empreendimento no ano de 2012 indicando a área de possível “Intervenção D”

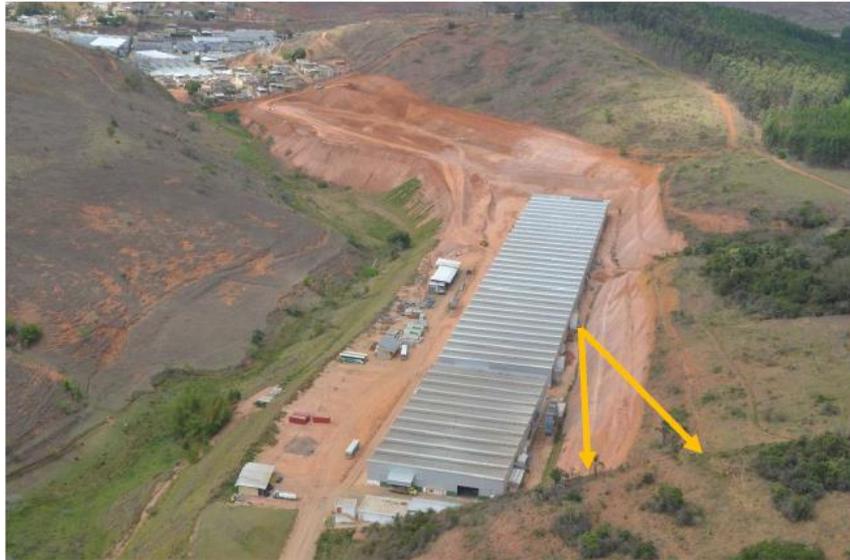
Em relação ao ponto identificado como “Intervenção C” foi apresentado um registro fotográfico do empreendimento, com vistas ao local, na tentativa de demonstrar a inexistência de adensamento florestal. O registro fotográfico é do ano de 2012, sendo a área caracterizada pelo empreendedor como pasto sujo, vegetação arbustiva com indivíduos arbóreos espaçados.

Registro do empreendimento do ano de 2012 com a indicação da possível área de “Intervenção C”

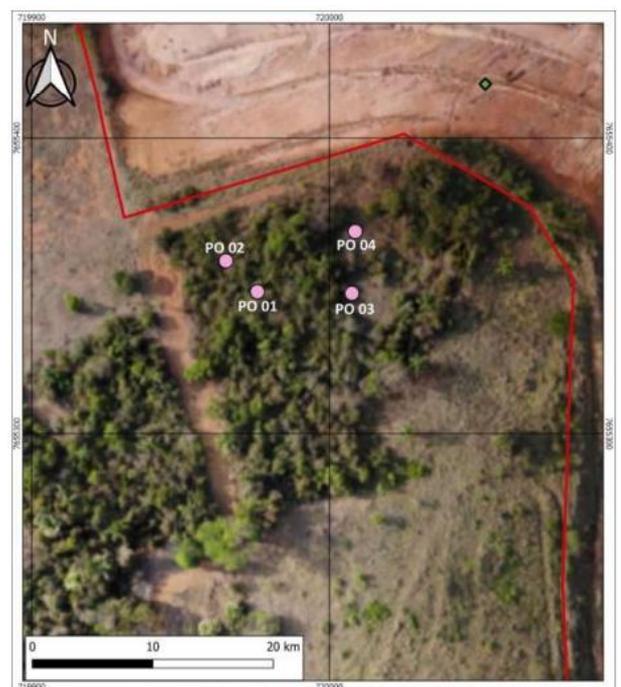
Localização dos pontos de observação

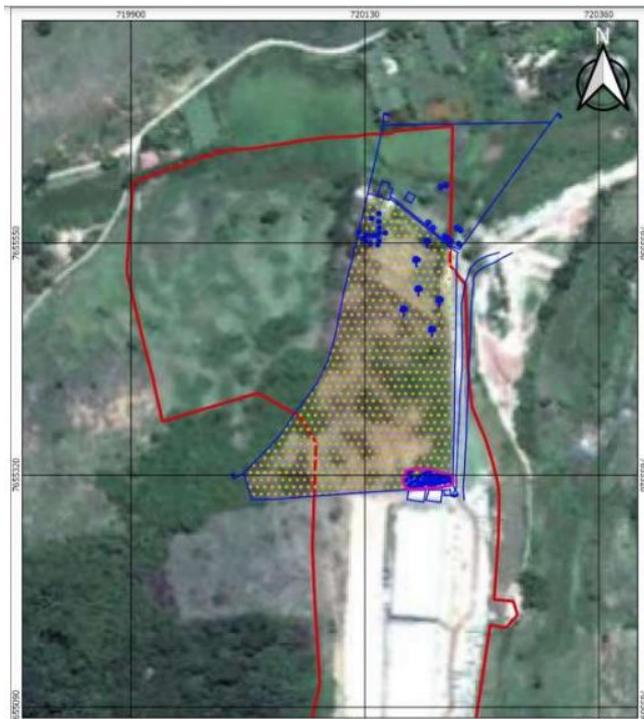
Analisando o histórico disponível do Google Earth, para a imagem de 29/02/2012, pode ser observada a similaridade da cobertura vegetal no entorno do possível ponto de “Intervenção C”, e a parte classificada como pastagem e área com sansão do campo na planta de 2014.

Projeção sob imagem satélite da planta apresentada junto ao processo de intervenção ambiental nº 05050000826/14, com a indicação do uso do solo.

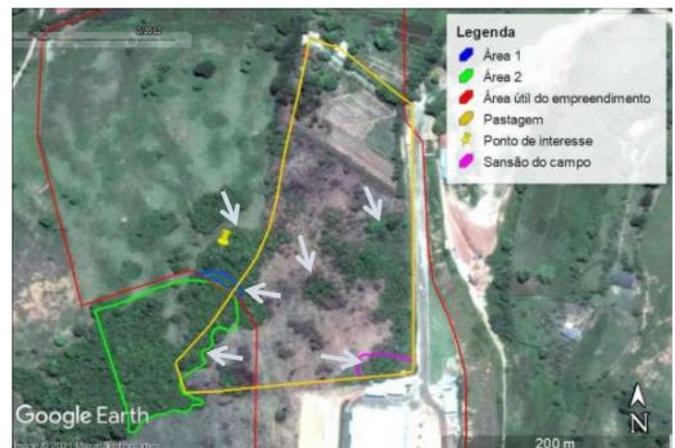
Avaliação visual da cobertura do solo no ano de 2012

Assim, avaliando isoladamente o histórico de imagens satélites disponíveis no Google Earth é plausível a suspeita de que a área no entorno do ponto de possível “Intervenção C” contava com cobertura vegetal arbórea. No entanto, a planta que embasou o processo de intervenção ambiental nº 05050000826/14, elaborada em 2014, caracteriza a vegetação de parte da área de abrangência do ponto de possível “Intervenção C” como pastagem e utilização agrossilvopastoril. As imagens de satélite avaliadas não destacam discrepância visual entre os componentes analisados, levando a crer terem a mesma característica vegetacional. Tal fato demonstra que parte da área que circunda o ponto de possível “Intervenção C” foi caracterizado anteriormente como pastagem. Somado a este fato, as características vegetacionais incipientes da Área 1, apresentadas anteriormente, inferem que no local ocorrem processos regenerativos recentes.

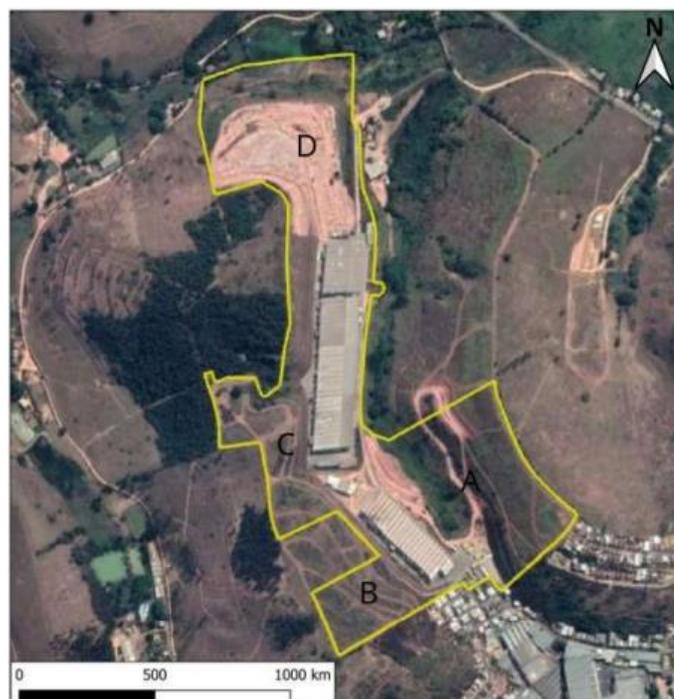
A área útil do empreendimento é caracterizada por apresentar relevo sinuoso, estando disponíveis apenas áreas de vales e de morros para realização de novas obras. Sendo assim, foram avaliadas 4 áreas, dentro da área útil do empreendimento, para construção do centro de distribuição - CD e do almoxarifado conforme imagem abaixo.

Alternativas avaliadas para instalação do centro de distribuição - CD e do almoxarifado, dentro da área útil do empreendimento.

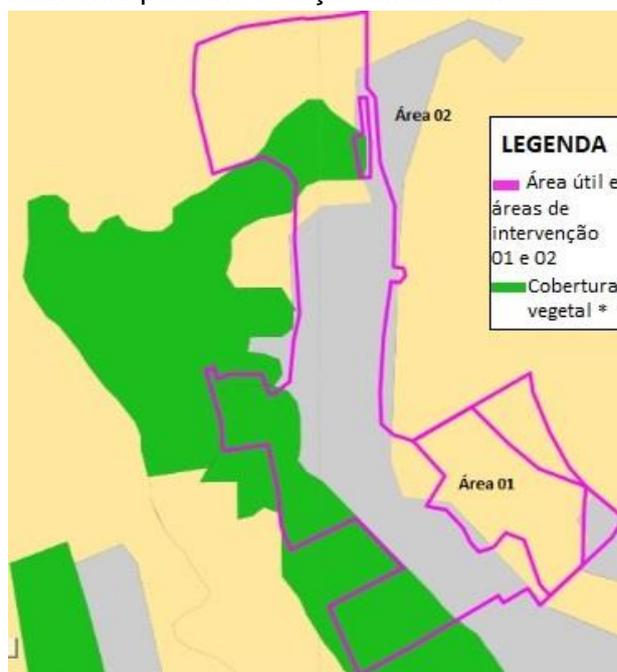
Áreas de intervenção (corte de árvores isoladas). *Camada de Vegetação – Cobertura da Mata Atlântica 2019 (Lote 2) da IDE-Sisema.

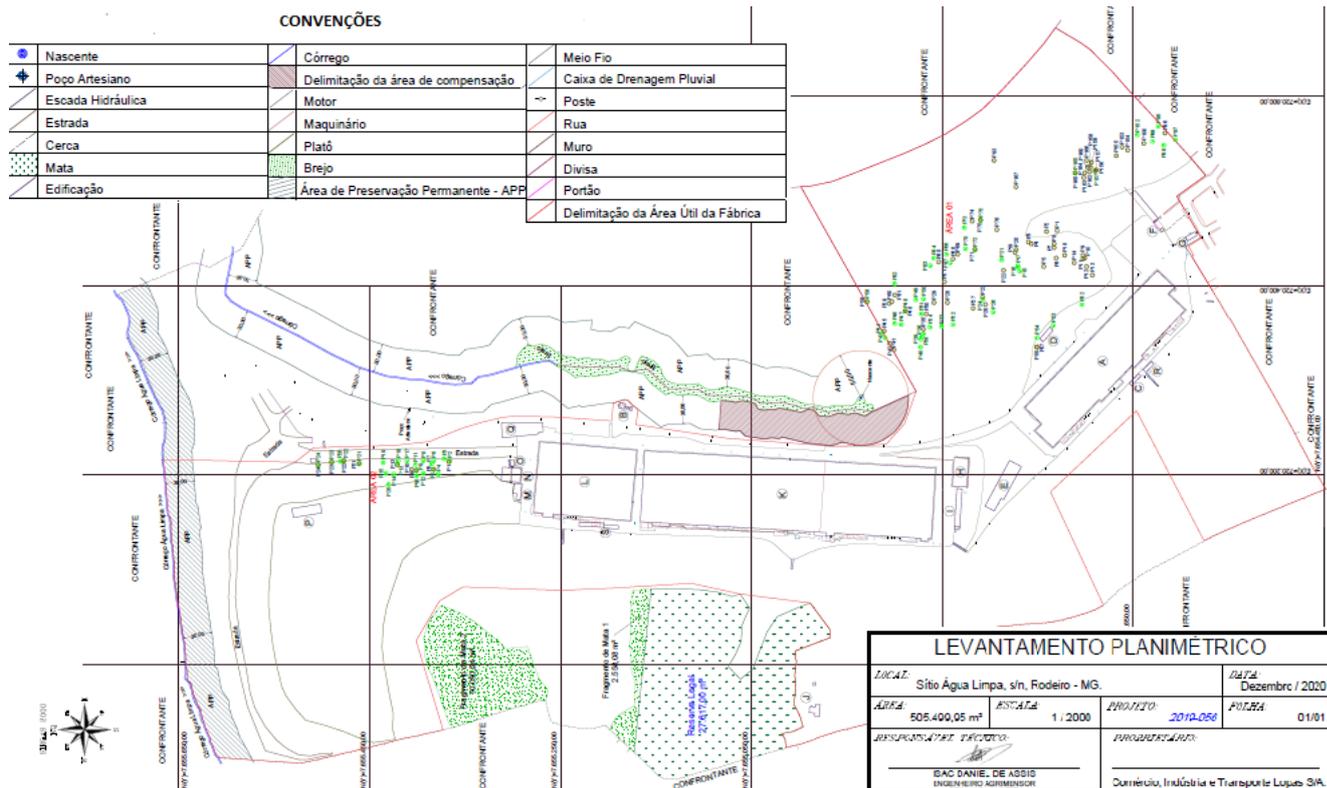
Levantamento planimétrico com a localização da área útil e estruturas do empreendimento, dos exemplares arbóreos alvo de corte, área de reflorestamento, dentre outros

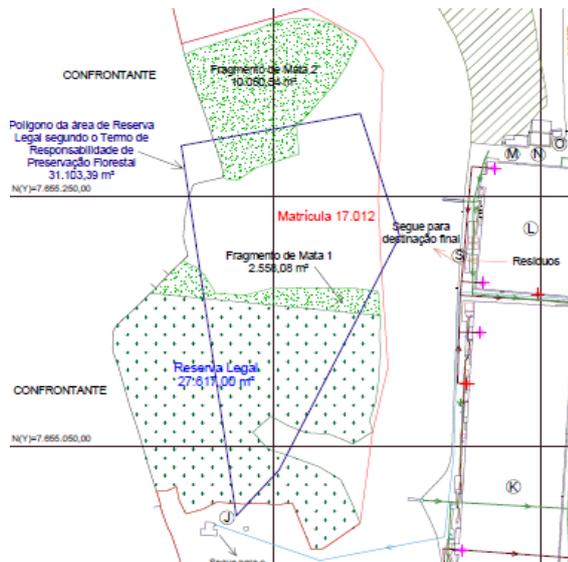
Observações sobre o item: Foi apresentado o Termo de Responsabilidade de Preservação Florestal, acompanhado de Memorial Descritivo. Em documento anexo, foi informado que o polígono de área de Reserva Legal apresentado no Termo de Responsabilidade está divergente com a real área limitada, abrangendo inclusive, trechos de outra propriedade. De toda forma, conforme as diversas plantas apresentadas junto ao processo, nenhuma das duas marcações interfere no cenário atual da fábrica e nem mesmo nas modificações já previstas (apresentadas em planta, conforme item 09). Ressaltamos que, independente da propriedade estar atualmente inserida em área urbana e, ainda que não tenha mais característica de imóvel rural, a Reserva Legal deve ser mantida preservada, agora como Área Verde, nos termos do art. 32 da Lei Estadual nº 20.922/2013.

Imagem extraída da planta apresentada no protocolo supramencionado

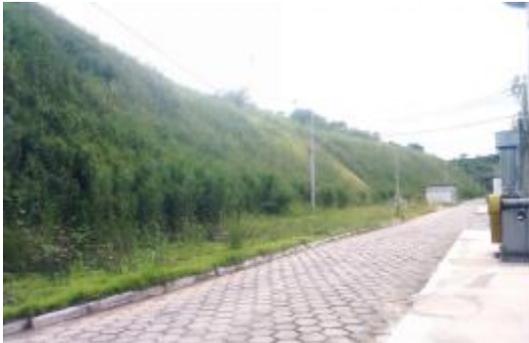
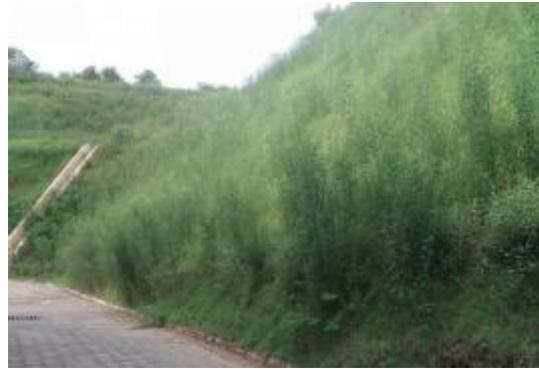
Observações sobre o item: Foram apresentados relatórios fotográficos com as medidas realizadas no empreendimento para manter a integridade dos taludes, a saber: presença de escada hidráulica para controle do escoamento de água superficial, instalação de biomanta, plantio de hidrossemeadura. Foi informado que anualmente é realizada nova semeadura nos locais necessários.

Imagens indicando as condições dos taludes e a escada hidráulica (a esquerda). Fonte: Protocolo Siam – 0274324/2019
