Parecer Técnico FEAM/URA JEQ - CAT n°. 21/2024

Parecer Técnico de Licença Ambiental Simplificada (RAS) Processo nº 1822/2023			
Nº Documento do Parecer Único vinculado ao SEI: 87260485		SITUAÇÃO: Sugestão Indeferimento	
FASE DO LICENCIAMENTO: LAS/RAS		VALIDADE DA LICENÇA: ***	
EMPREENDEDOR: Fontes Mineração LTDA		CNPJ:	42.945.916/0001-64
EMPREENDIMENTO: Fontes Mineração LTDA		CNPJ:	42.945.916/0001-64
MUNICÍPIO: Capelinha - MG		ZONA:	Rural
CRITÉRIO LOCACIONAL INCIDENTE: · O empreendimento está localizado em Reserva da Biosfera do Espinhaço "Transição".			
CÓDIGO: A-03-01-8	ATIVIDADE OBJETO DO LICENCIAMENTO (DN COPAM 74/04): Extração de areia e cascalho para utilização imediata na construção civil	CLASSE 2	CRITÉRIO LOCACIONAL 1
RESPONSÁVEL TÉCNICO: Adriana C*** R***		REGISTRO: ART: MG20232166675 CREA-MG: MG0000213199D MG CTF-AIDA: 7378664	
AUTORIA DO PARECER		MATRÍCULA	
Fernando Vinicius Diniz Ribeiro Gestor Ambiental		1.379.695-8	
De acordo: Sara Michelly Cruz Coordenadora de Análise Técnica		1.364.596-5

Parecer Técnico de Licença Ambiental Simplificada (RAS) SEI nº 87249090

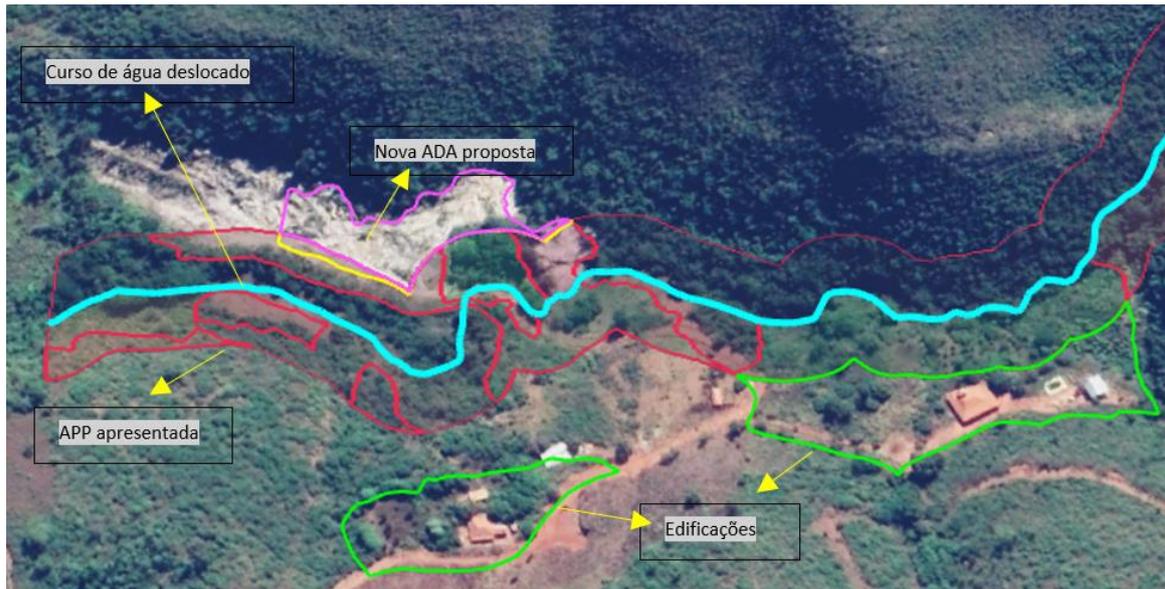
Figura 1. Localização da ADA, APP, Curso de água e Edificações

O polígono quando lançado nas plataformas do Google Earth e IDE Sisema mostra que há um deslocamento do curso de água e, conseqüentemente, das áreas de preservação permanente (APP) correspondentes, conforme se observa nas Figura 1 e Figura 2, respectivamente. Isso ocorre uma vez que o arquivo *shapefile* apresentado referente ao curso d'água não acompanha com fidedignidade os contornos da vegetação característicos de APP visualizados na imagem de satélite. O empreendedor apresentou novo mapa apenas com o recuo da área de lavra, mas o curso de água e as APPs continuam deslocados, divergindo da imagem de drone apresentada na Figura 3. Portanto, é necessário retificar o polígono apresentado.

Com base na análise das imagens fornecidas, constata-se que o curso de água delineado nos estudos apresenta um deslocamento em relação à localização esperada pela vegetação existente. Considerando que a área de preservação permanente (APP) adjacente a esse curso d'água corresponde a uma faixa de 30 metros, torna-se imperativo realizar ajustes para alinhar as coordenadas projetadas com a localização do curso de água. Essas correções podem implicar em modificações na delimitação da área de lavra, a fim de evitar a ocupação indevida das áreas de preservação permanente sem autorização.

Caso haja uma determinação de intervenção na área de preservação permanente para viabilizar a exploração da lavra, é necessário proceder com a formalização de um processo de intervenção ambiental. Tal processo compreenderá a submissão de documentação pertinente às autoridades competentes, conforme estipulado pela legislação ambiental vigente, visando avaliar os impactos ambientais e as medidas mitigatórias necessárias para minimizar quaisquer efeitos adversos decorrentes da intervenção proposta.

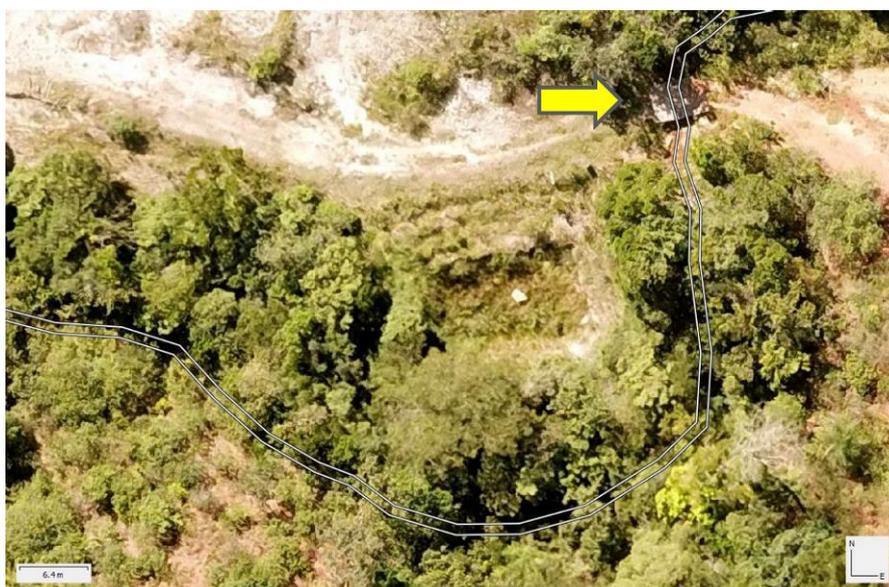
Figura 3. Acesso em APP.

Entre a estrutura de apoio e a área de exploração mineral, observa-se a presença de um acesso e uma passagem sobre o curso d'água, conforme ilustrado na Figura 3. É evidente que essa estrada é destinada exclusivamente ao uso do empreendimento, sendo crucial para permitir o acesso do maquinário necessário para as atividades planejadas, incluindo pá carregadeira e retroescavadeira. Além disso, essa via servirá como rota para o escoamento da produção, possibilitando o trânsito de caminhões do tipo caçamba basculante pelo local.

Nesse sentido, é importante destacar que todo acesso entre a área de lavra e a infraestrutura de apoio integra a ADA, portanto, deveria ter sido devidamente incluída no polígono estabelecido no SLA, o que não foi efetuado. Diante desses fatos, a utilização dos acessos para a condução das atividades operacionais implica em intervenção em área de preservação permanente, requerendo portanto, uma regularização adequada conforme os preceitos legais e ambientais pertinentes.

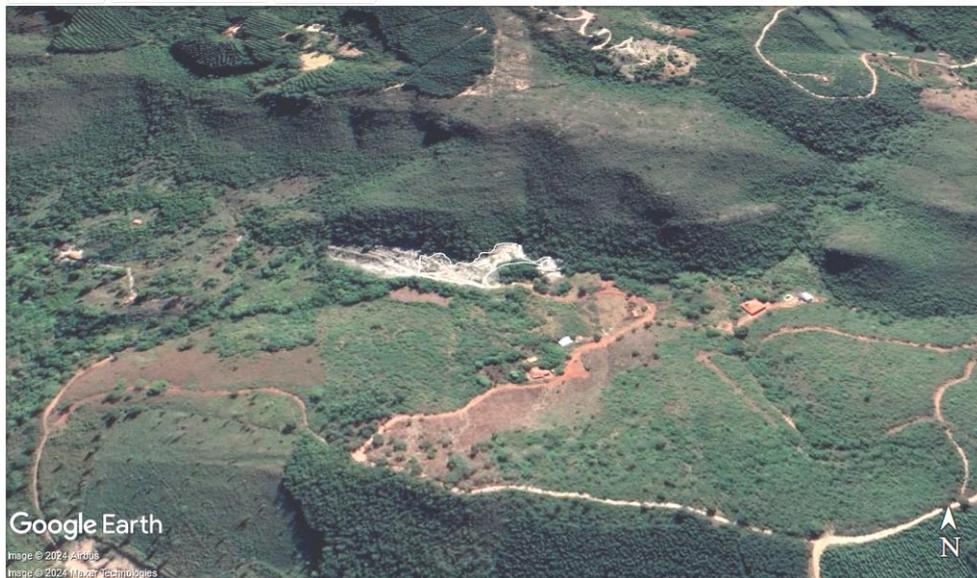
Figura 4. Imagem satélite entorno do empreendimento:

Verificou-se, também, que não existem outros acessos que possam ser utilizados alternativamente ou até a regularização da intervenção, Figura 4.
