**Parecer nº 21/FEAM/URA CM - CAT/2026**

| EMPREENDEDOR: | Bosi Tratamento de Resíduos Sólidos | CPF/CNPJ: | 47.583.683/0001-10 |
| F-05-18-1 | Áreas de triagem, transbordo e armazenamento transitório e/ou reciclagem de resíduos da construção civil e volumosos | 2 | 1 |

### **Parecer Técnico de Licença Ambiental Simplificada (RAS)**

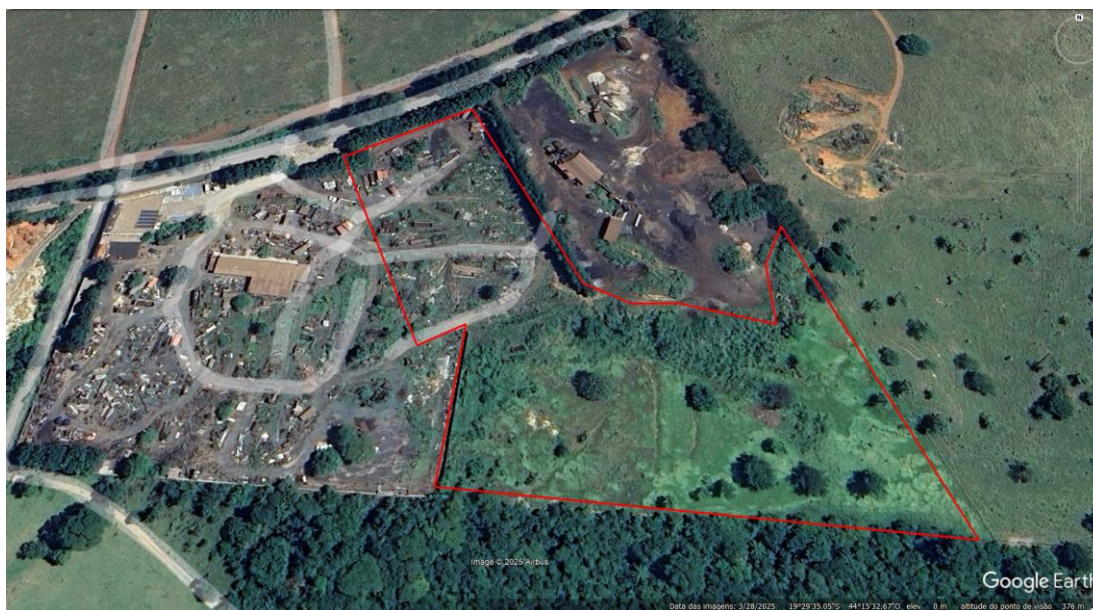
**Imagem 01:** ADA (em vermelho)

aproximadamente 1,02 hectares, será destinada às atividades de apoio e operação do empreendimento, tais como: área de triagem de resíduos; área administrativa e de apoio operacional; áreas de circulação interna e manobras; áreas de transbordo (quando aplicável), áreas de controle ambiental, drenagem e segurança operacional, conforme diretrizes técnicas e ambientais pertinentes. O empreendimento irá operar em turno único, 08 horas dias e contará com 04 funcionários. A seguir tem-se a Área Diretamente Afetada (ADA) apresentada e adiante, o mapa de sua localização e entorno.

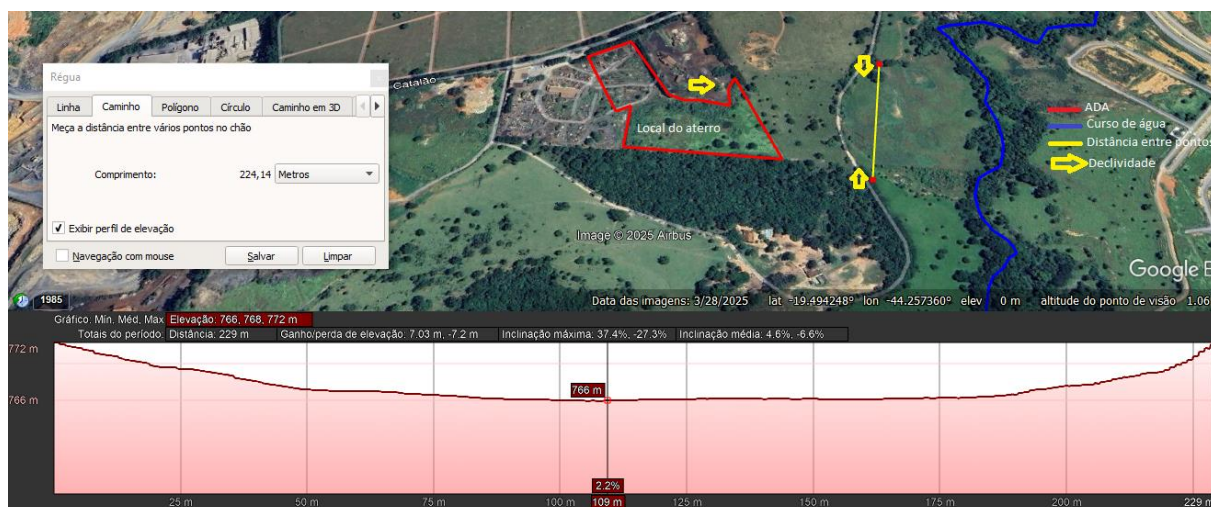
**Imagem 07:** Declividade, sentido norte/sul em relação à ADA.

Quanto ao carreamento de sedimentos através do escoamento pluvial, foi informado que a área de recebimento de resíduos bem como a área do aterro serão dotadas de sistema de drenagem, composto por canaletas que destinarão o efluente para uma bacia de acumulação a ser implantada na parte mais baixa do terreno, onde os sedimentos ficarão acumulados e o efluente seguirá para drenagem natural. Considerando a declividade do terreno e a presença de curso de água a menos de 400 metros da ADA do empreendimento (porção leste) (imagens 07 e 08), a fim de se verificar a eficácia do sistema de drenagem a ser implantado, por meio de pedido de informações complementares foi solicitada a apresentação de proposta de monitoramento do referido curso de água, montante e jusante do empreendimento.

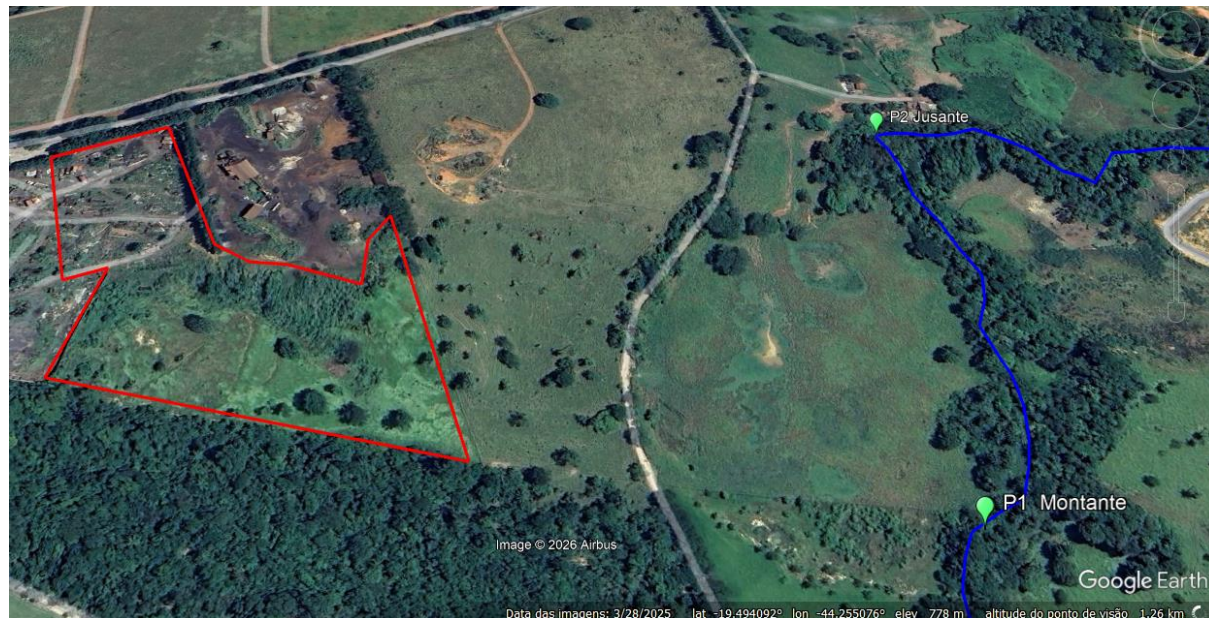
**Imagem 10:** ADA do empreendimento (polígono vermelho) e pontos de monitoramento (alfinetes verdes) no córrego Macuco (linha azul).

Pelo exposto acima, o monitoramento da qualidade das águas do córrego Macuco, a montante e a jusante do empreendimento Bosi será condicionante deste parecer, conforme definido abaixo (imagem 10 e tabela 01) por esta Unidade Regional de Regularização Ambiental (URA).

**Tabela 01:** Localização dos pontos de monitoramento da qualidade das águas

| Pontos | Coordenadas geográficas | |
|---|---|---|
| 1 - Montante | 19°29'43.38"S | 44°15'10.92"O |
| 2 - Jusante | 19°29'33.88"S | 44°15'10.97"O |

| Local de amostragem | Parâmetro | Frequência de Análise |
|---|---|---|
| Montante e jusante conforme descrito no corpo do parecer (imagem 10, tabela 01). | DBO, DQO, Óleos e graxas, Oxigênio Dissolvido, pH, Sólidos em suspensão totais, Sólidos dissolvidos totais, Sólidos totais e Turbidez | Semestral (períodos seco e chuvoso) |
