PARECER ÚNICO Nº 0560119/2017 (SIAM)

EMPREENDEREDOR:	Companhia de Saneamento de Minas Gerais - COPASA	CNPJ:	17.281.106/0001-03
EMPREENDIMENTO:	COPASA – Estação de tratamento de esgoto ETE – Santo Antônio do Monte	CNPJ:	17.281.106/0001-03
MUNICÍPIO:	Santo Antônio do Monte	ZONA:	Rural
COORDENADAS GEOGRÁFICA (DATUM): WGS84	LAT/Y 20° 06' 40,56"	LONG/X 45° 15' 25,51"	
LOCALIZADO EM UNIDADE DE CONSERVAÇÃO:			
<input checked="" type="checkbox"/> INTEGRAL	<input type="checkbox"/> ZONA DE AMORTECIMENTO	<input type="checkbox"/> USO SUSTENTÁVEL	<input checked="" type="checkbox"/> NÃO
BACIA FEDERAL:	Rio São Francisco	BACIA ESTADUAL:	Rio Pará
UPGRH:	SF2 – Rio Pará	SUB-BACIA:	Córrego Boa Vista e Guandu
CÓDIGO:	ATIVIDADE OBJETO DO LICENCIAMENTO (DN COPAM 74/04): E-03-06-9 Tratamento de esgoto sanitário	CLASSE	3
Responsável Técnico pelos estudos apresentados:		REGISTRO:	
Cláudio Von Sperling – Engenheiro Civil		CREA MG-11.845/D	
Rodrigo Fidelis de Souza Lima – Geógrafo		CREA MG-105.747/D

Este parecer refere-se à solicitação de Licença de Operação do empreendimento COPASA – Estação de Tratamento de Esgoto – ETE Santo Antônio do Monte, localizada na zona rural do município de Santo Antônio do Mont

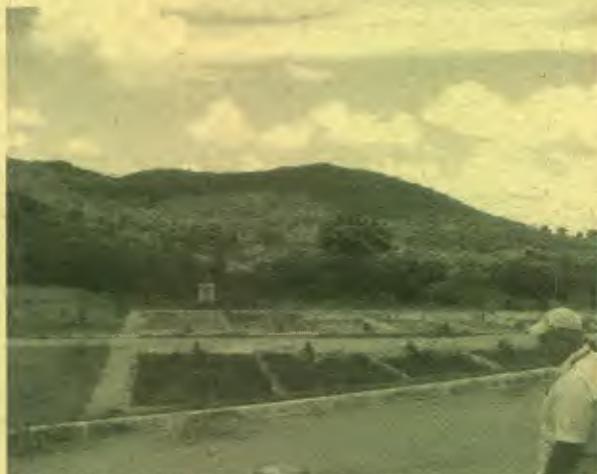
Foto 01. Leitos de secagem tomados por vegetação.

- *Leitos de secagem:* 18 unidades instaladas. Estas unidades de tratamento são destinadas a desidratar o lodo digerido oriundo dos reatores anaeróbios UASB. O lodo contém cerca de 4% de sólidos, a redução da umidade pela ação da evaporação e da drenagem do líquido eleva o teor de sólidos para 50%. Normalmente, após cerca de 15 dias, o lodo desidratado é removido e é encaminhado para as valas de aterramento. O líquido drenado do leito de secagem retorna através de bombeamento para os reatores UASB.

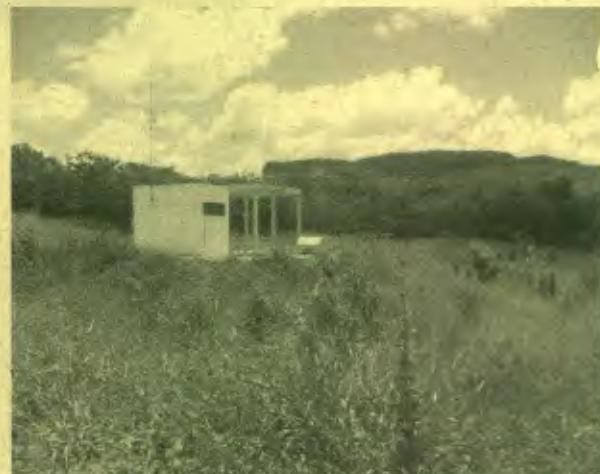
Foto 02. Tratamento preliminar.

- *Grade Fina*: Finalidade de reter os sólidos de grandes dimensões. Composto por grades paralelas, espaçamento de 20 mm, com limpeza manual periódica. Sólidos removidos são colocados em caçambas e dispostos em valas do aterro.
- *Desarenador*: Finalidade de extrair por sedimentação areia grossa, fina e partículas minerais diversas. Dotado de dois canais retangulares que, por ação da gravidade, sedimentam partículas densas no fundo da unidade. A remoção é feita de forma manual, encaminhando para uma caçamba e posteriormente para valas do aterro.
- *Medidor de vazão*: Finalidade de medir as vazões instantaneamente, através do uso de régua instalada no medidor tipo Parshall.

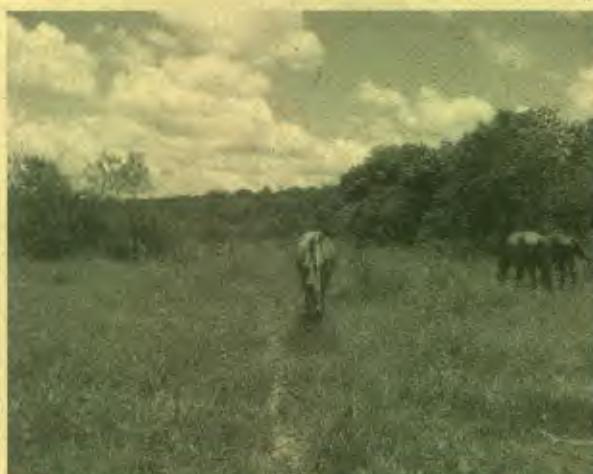
Em vistoria realizada no dia 26/01/2016, foi constatado que tal projeto não foi executado, sendo que o objetivo de interligação entre as reservas não foi alcançado, onde foi verificado a existência de animais de grande porte pastando no local que deveria ocorrer o projeto de restauração e recomposição da flora. Estas informações corroboram para a identificação do não cumprimento das condicionantes relacionadas com a apresentação, implantação e acompanhamento do projeto de enriquecimento da vegetação das áreas comum com as áreas de reserva legal e APP.

Foto 03. Animais pastando em área proposta de recuperação.

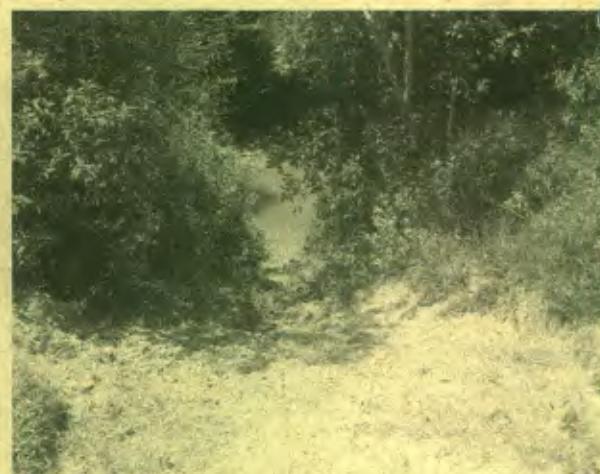
Foto 04. Evidência de acesso de animais no curso d'água.
