PARECER ÚNICO Nº 1368599/2016

INDEXADO AO PROCESSO: 1 Licenciamento Ambiental	PA COPAM: 21240/2009/002/2015	SITUAÇÃO: Sugestão pelo Indeferimento
FASE DO LICENCIAMENTO: Licença de Operação Corretiva – LOC		VALIDADE DA LICENÇA: 00 anos

EMPREENDEDOR: Sorel Sociedade Reflorestadora S/A	CNPJ: 16.861.783/0019-67
EMPREENDIMENTO: Sorel Sociedade Reflorestadora S/A – Fazenda Caraíbas	CNPJ: 16.861.783/0019-67
MUNICÍPIO: Várzea da Palma	ZONA: Rural
COORDENADAS GEOGRÁFICA (DATUM): WGS84	LAT/Y 17º 29' 43" LONG/X 44º 28' 52"

RELATÓRIO DE VISTORIA: 124/2015

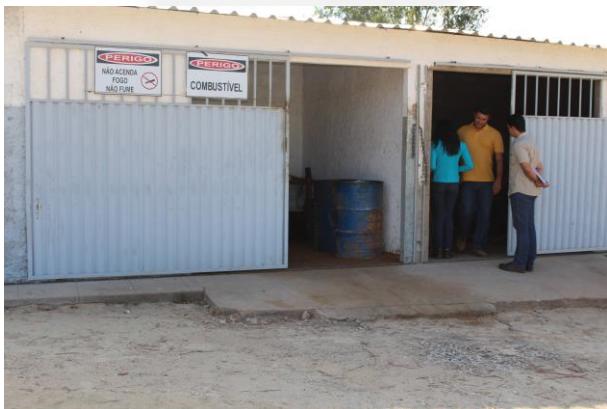
Foto 01. Depósito de produtos oleosos.

O galpão destinado ao armazenamento de produtos oleosos e combustíveis possui acesso restrito, é coberto, concretado, possui janelas para ventilação. Entretanto não há canaletas direcionadas para caixa separadora de água e óleo e diques de contenção. No interior do galpão existem dois canos que direcionam eventuais vazamentos para o exterior do galpão, de maneira inadequada.

Foram solicitados projetos de adequação dos locais destinados ao armazenamento de produtos oleosos e agroquímicos e abastecimento de veículos. Entretanto, os mesmos não foram entregues.

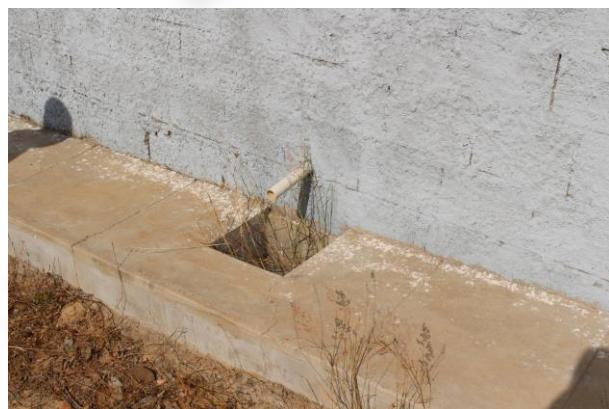
Foto 02. Detalhe do cano que pode direcionar vazamentos de óleo para o exterior do galpão.

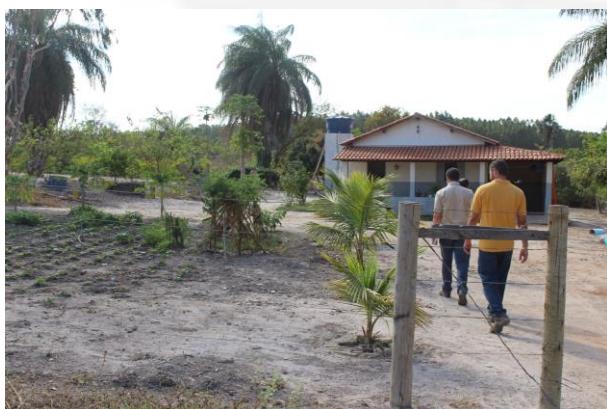
O empreendedor não apresentou as informações solicitadas, alegando que as infraestruturas não estão em APP de vereda. Entretanto, foi verificado em vistoria que existem sim infraestruturas na APP.

Foto 03. Infraestrutura em APP de vereda.

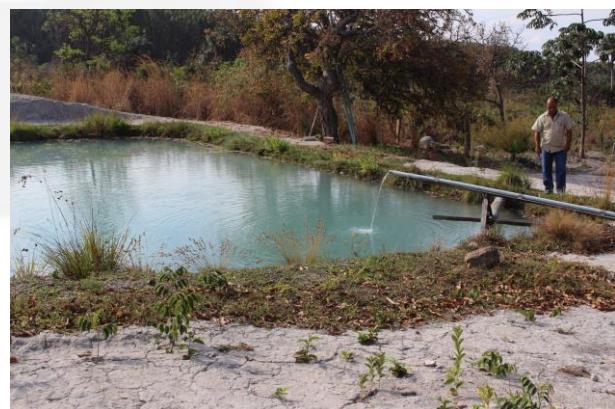
Foi verificado que para uma das captações que ocorre por gravidade onde a água é direcionada para um tanque de piscicultura existente na casa do caseiro, existia um pequeno barramento improvisado com sacos cheios de terra, com o intuito de direcionar a água da vereda para um canal. A SUPRAM NM solicitou, por meio de informação complementar, a desativação do barramento “improvisado com sacos” na vereda, bem como a comprovação por meio de relatório fotográfico. Em resposta, foi informado que a desativação já ocorreu e foram apresentadas três imagens para comprovar. Entretanto, as imagens apresentadas foram consideradas insatisfatórias, visto que foram poucas imagens e as mesmas possuem coloração preto e branca.

Foto 04. Tanque de piscicultura em APP de vereda com água captada da vereda.

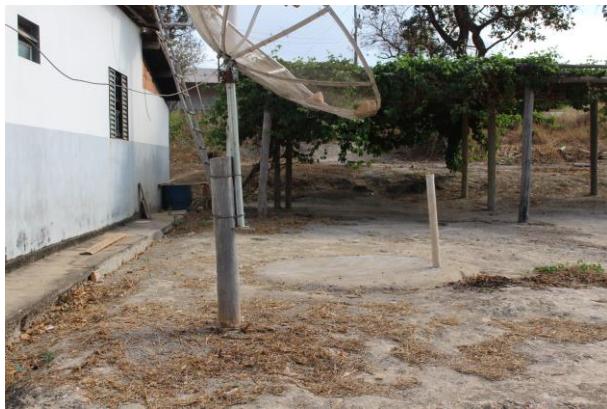
séptica. Já os efluentes provenientes das duas casas dos funcionários são direcionados para fossas negras. Com relação aos efluentes gerados por trabalhadores em campo, quando realizadas operações de plantio e colheita, estes são enterrados no solo com cal.

Foto 05. Fossa negra.

No que se refere as fossas negras a SUPRAM NM solicitou projeto de fossas sépticas para as casas por meio de informação complementar, sendo que o mesmo não foi entregue. Foi solicitado também projeto de implementação de sistema de saneamento por meio de banheiros químicos para os funcionários que exercem atividades em campo, bem como projeto do sistema de tratamento dos efluentes gerados. Foi informado que para tal, o empreendimento alugará banheiros químicos e contratará empresa idônea para fazer o recolhimento e destinação adequada dos efluentes.

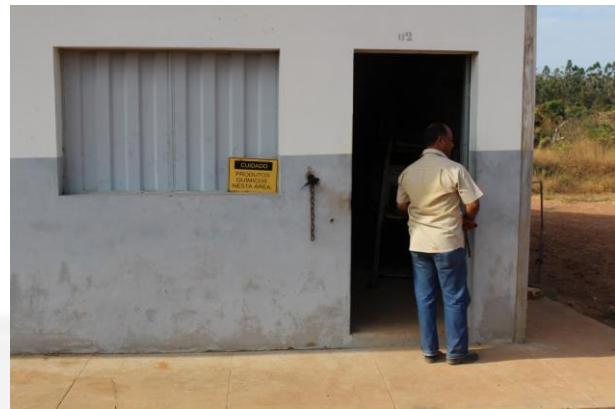
O local onde os agroquímicos são armazenados possui acesso restrito, é coberto, concretado, não possui janelas para ventilação, nem barreiras de contenção. Os estudos apresentados a margem do processo informam que os agroquímicos são armazenados temporariamente, uma vez que os insumos utilizados são comprados conforme a demanda.

Foto 06. Galpão para armazenamento de produtos químicos.

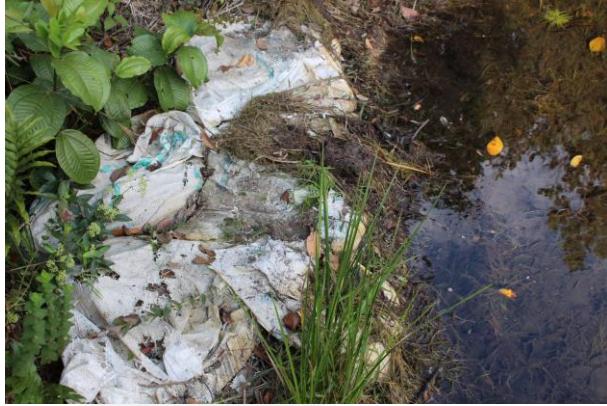
Foto 07. Barramento improvisado na vereda para canalizar a água.

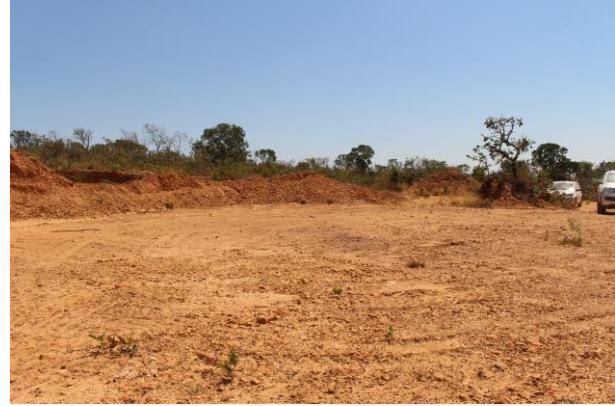
Na segunda gleba (297,6979 ha), foram encontradas três cascalheiras, sendo que duas encontravam-se ativas no momento da fiscalização. Foi solicitado como informação complementar a apresentação de um Plano de Recuperação de Áreas Degradas (PRAD). Entretanto, o PRAD apresentado foi considerado insatisfatório, pelos mesmos motivos citados em relação ao PTRF (lista de espécies da flora inadequada, monitoramento e cronograma físico insatisfatórios).

Foto 08. Cascalheira em área de Reserva Legal.

O empreendedor foi autuado por intervenção nas áreas de Reserva Legal, de acordo com o Auto de Infração nº 55366/2016.
