**PARECER ÚNICO Nº 0176984/2017 (SIAM)**

<b>INDEXADO AO PROCESSO:</b> Licenciamento Ambiental	<b>PA COPAM:</b> 32995/2013/002/2014	<b>SITUAÇÃO:</b> Sugestão pelo Deferimento
<b>FASE DO LICENCIAMENTO:</b> Licença de Operação Corretiva – LOC		<b>VALIDADE DA LICENÇA:</b> 10 anos

<b>EMPREENDEDOR:</b> SANTA HELENA MINERACAO E EMPREENDIMENTOS IMOBILIARIOS LTDA	<b>CNPJ:</b> 20.031.175/0001-73	
<b>EMPREENDIMENTO:</b> SANTA HELENA MINERACAO E EMPREENDIMENTOS IMOBILIARIOS LTDA / DNPM 836.590/1994	<b>CNPJ:</b> 20.031.175/0001-73	
<b>MUNICÍPIO:</b> IBIÁ	<b>ZONA:</b> Rural	
<b>COORDENADAS GEOGRÁFICA (DATUM):</b> WGS84	<b>LAT/Y</b> 19°35'30.23"S <b>LONG/X</b> 46°37'10.56"O	
<b>LOCALIZADO EM UNIDADE DE CONSERVAÇÃO:</b>		
<input type="checkbox"/> INTEGRAL <input type="checkbox"/> ZONA DE AMORTECIMENTO <input type="checkbox"/> USO SUSTENTÁVEL <input checked="" type="checkbox"/> NÃO		
<b>BACIA FEDERAL:</b> Rio Paranaíba	<b>BACIA ESTADUAL:</b> Rio Araguari	
<b>UPGRH:</b> PN-2	<b>SUB-BACIA:</b> Alto Quebra Anzol	
<b>CÓDIGO:</b> A-02-09-7	<b>ATIVIDADE OBJETO DO LICENCIAMENTO (DN COPAM 74/04):</b> Extração de rocha para produção de britas com ou sem tratamento	<b>CLASSE</b> 3
<b>CONSULTORIA/RESPONSÁVE

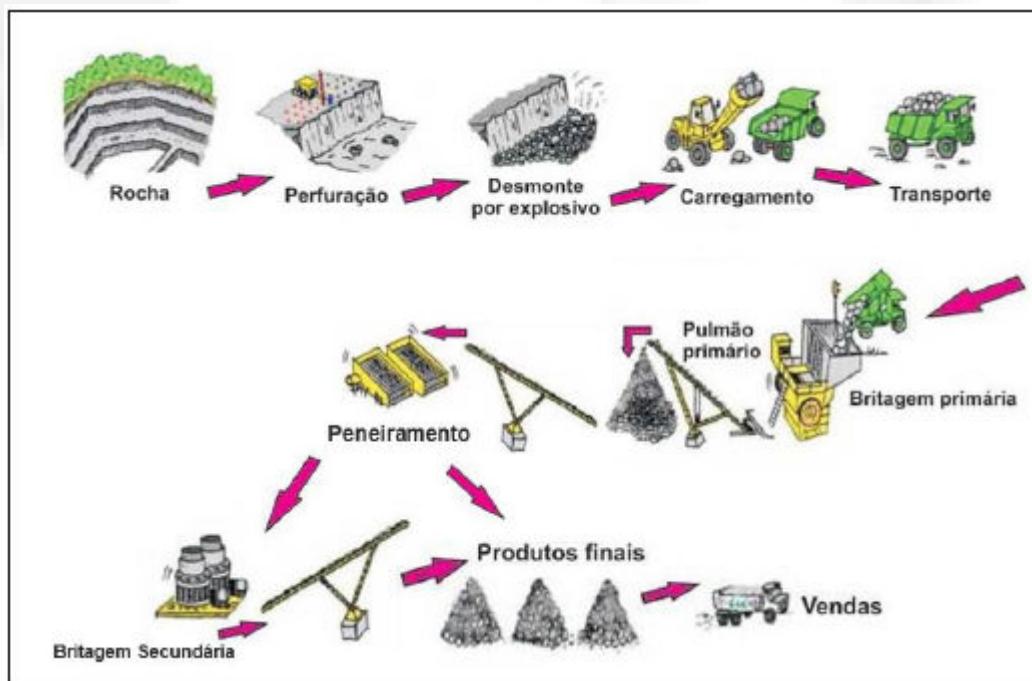
FIGURA 2: Fluxograma do Processo de Produção da Pedreira.

material (na forma de rachão) através da correia transportadora (TC-01) para formar o depósito pulmão. A correia transportadora TC-02 remete o material para alimentar o rebritador cônico, seguindo então através das corrieras TC-03 para as peneiras com sistemas de decks, produzindo os agregados de Brita1, Brita0 e pó, estocados em pilhas cônicas. O material que fica retido no sistema de classificação dos decks é encaminhado em circuito fechado para o rebritador cônico HP-200 para rebritagem. O sistema é dotado de aspersão difusa para abatimento da poeira para reduzir a emissão de material particulado.

As pilhas de minério beneficiado integram o circuito da Planta de britagem formando pilhas de estoque de rachão, brita1, brita0 e pó. As pilhas são manejadas e carregadas através de uma carregadeira. A atividade de carga e transporte é realizada por escavadeira hidráulica e caminhões convencionais com caçamba de minério em basculante. Essas atividades podem gerar ruídos e poeira. A poeira deve ser amenizada com a utilização de caminhão pipa com aspersor e sistema de aspersão. A balança de pesagem e guarita ocupam uma área de aproximadamente 50m<sup>2</sup> junto a entrada que dá acesso a pedreira será instalada uma balanças e construída uma guarita com a função de pesagem dos caminhões de carga, vigilância e cadastramento dos veículos e pessoas que acessarem a unidade. As emissões nessa etapa estão relacionadas à emissão de ruído e poeira oriundos da movimentação dos caminhões. O fluxograma do processo produtivo pode ser observado na Figura 2.

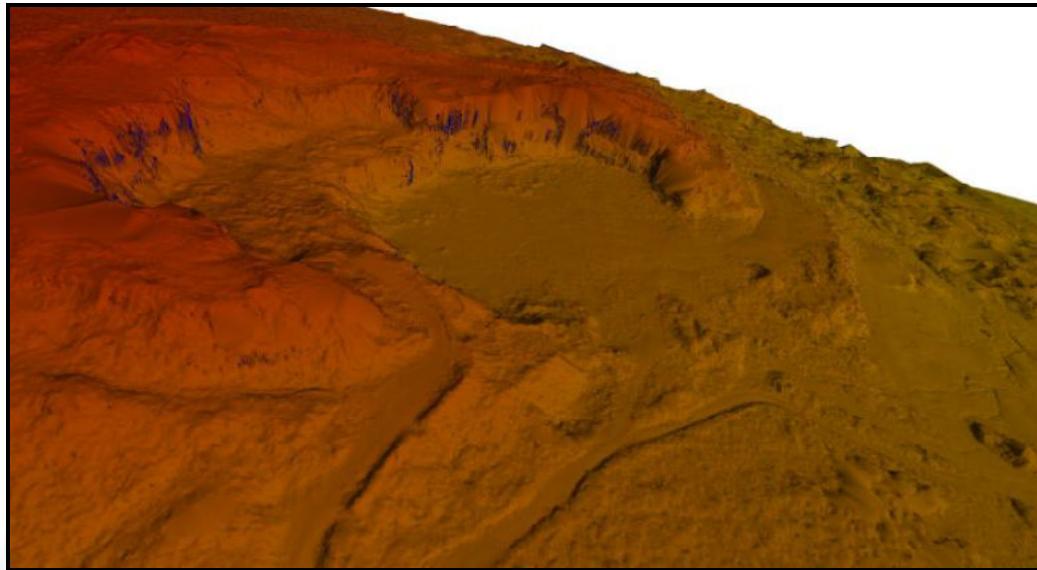
FIGURA 3: Configuração atual da pedreira 3D.

Com a licença de operação serão extraídos, com desmonte mensal "in situ" cerca de 6.666,67 m<sup>3</sup> correspondente a 16.666,67 toneladas mensais. A configuração da pedreira atualmente após a exploração foi apresentada em 3D nos estudos, podendo ser observada na Figura 3.

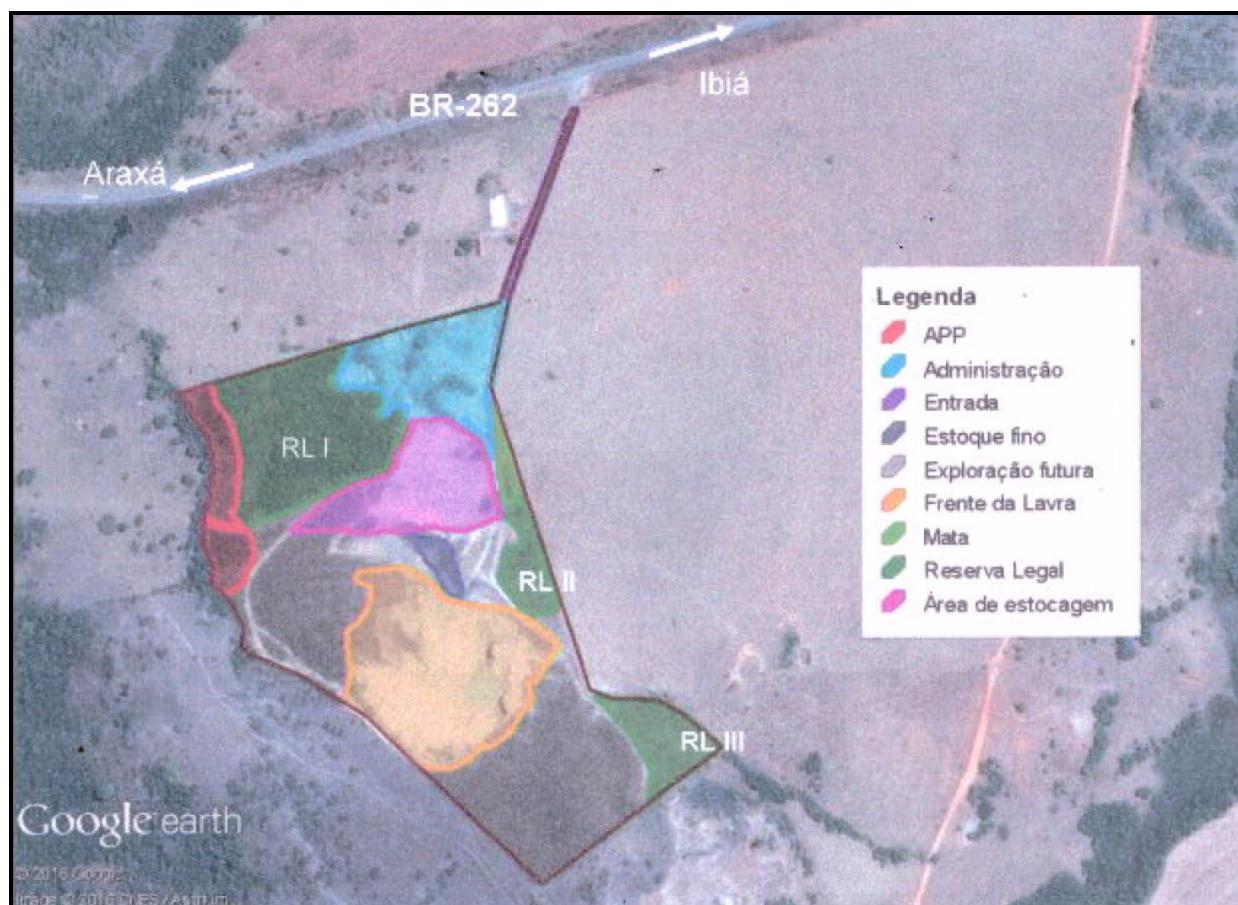
FIGURA 4: Disposição dos diferentes usos do solo do empreendimento.

Na área do empreendimento, mais precisamente a noroeste, encontra-se a área de preservação permanente (Figura 4), nas margens do Córrego do Aterro, adjacente a Área 1 de Reserva Legal, ocupando uma área de 0,8423 hectares (área declarada no Cadastro Ambiental Rural – CAR). A área, cercada e isolada, é dotada de vegetação característica de mata de galeria.

Em Laudo técnico (documento entregue para cumprimento da condicionante 15 do TAC) foram confirmadas estas informações, além da proposição de realização de obras geotécnicas (curvas de nível e barragens) para dissipar a energia das águas e conter processos erosivos e de carreamento de sedimentos para a APP e o Córrego.

Como já dito anteriormente, a área de RL é dividida em três, assim como pode ser observado na Figura 4. A RL I está localizada a noroeste, contigua à APP e ocupa uma área de aproximadamente 2,9308 hectares. O relevo é pouco inclinado e a área está cercada, sendo que sua vegetação é característica de transição de mata de galeria para cerrado, estando em bom estado de regeneração. Um ponto a ser observado é que a estrada marginal desta área e da APP, converge elevada carga de águas pluviais, podendo impactar as duas áreas. Desta maneira, deverão ser realizadas obras geotécnicas de dissipação da energia das águas convergentes nesse local, a fim de também evitar o carreamento de sedimentos.

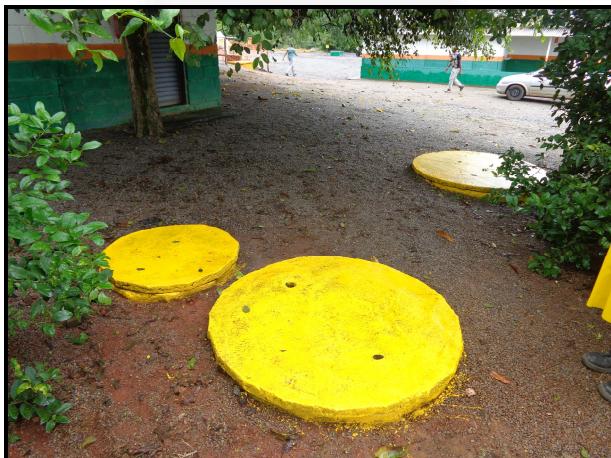
6) Os vestiários são compostos de 5 chuveiros individuais e 2 sanitários todos masculinos. Além do vestiário, a pedreira possui 2 banheiros no prédio do escritório administrativo (Feminino e masculino), um banheiro com chuveiro para a cozinheira (individual e exclusivo) e 1 banheiro na área da mina (masculino). Todas as instalações hidráulicas que recolhem os efluentes são enviadas para sistemas de tratamento do esgoto composto por caixas de inspeção, fossa séptica e sumidouro.

**Figura 1:** Fossa Séptica e Sumidouro.

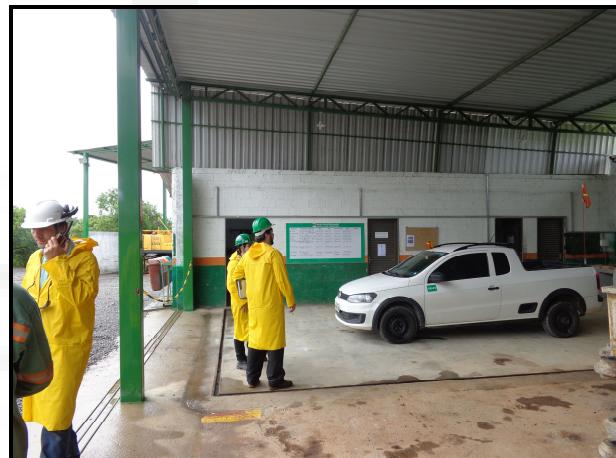
3) Essas ações ocorrem em local anexo à Oficina Mecânica, estando fechado, coberto, impermeabilizado e a lavagem do piso é direcionada para as canaletas direcionadoras da Oficina Mecânica e posteriormente Caixa SAO n° 1. Os resíduos coletados (tais como óleo lubrificante usado, filtro de combustível etc.) são armazenados em seus recipientes próprios ou em bombonas de plástico. Além disso, são dispostos sobre pallets de madeira para que qualquer vazamento seja facilmente identificado;

4) Ação localizada na Oficina Mecânica, a qual possui cobertura, impermeabilização e canaletas direcionadoras para Caixa SAO n° 1;

**Figura 2:** Oficina Mecânica e Sala de armazenamento de óleo e peças inutilizáveis ao fundo (porta do meio).

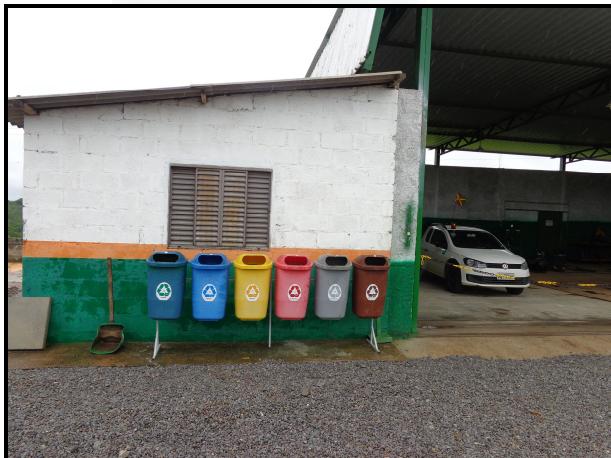
**Figura 3:** Lixeiras identificadas.

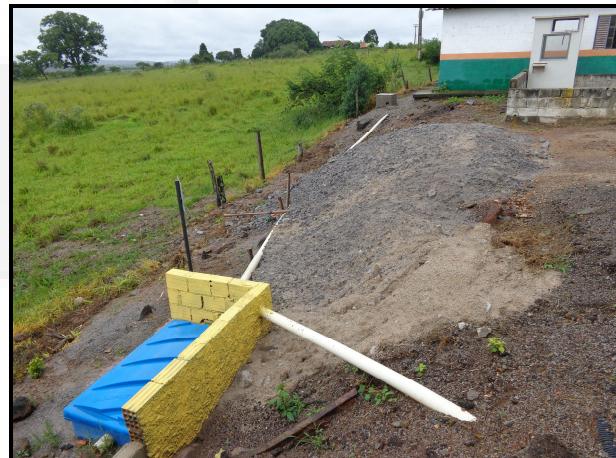
**Figura 4:** Caixa SAO nº 1.

- 1) A lavagem de veículos deve ser realizada apenas no local destinado a tal, que possui cobertura, impermeabilização e canaletas direcionadoras para Caixa SAO n° 1;
- 2) Local onde está instalado um tanque de óleo diesel, com capacidade para 15 mil litros, estando o mesmo instalado dentro de um dique de contenção com capacidade suficiente para

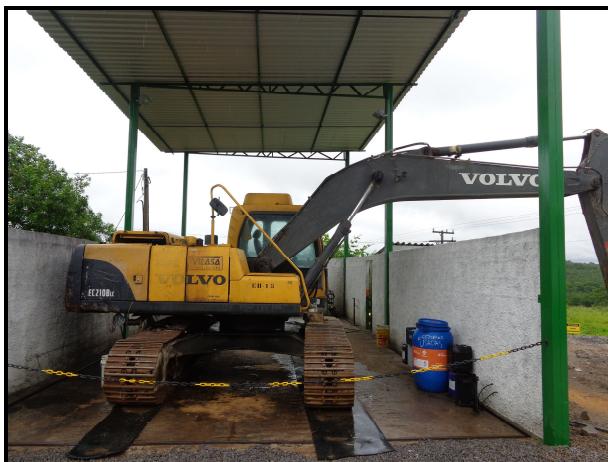
**Figura 5:** Lavador de Máquinas.

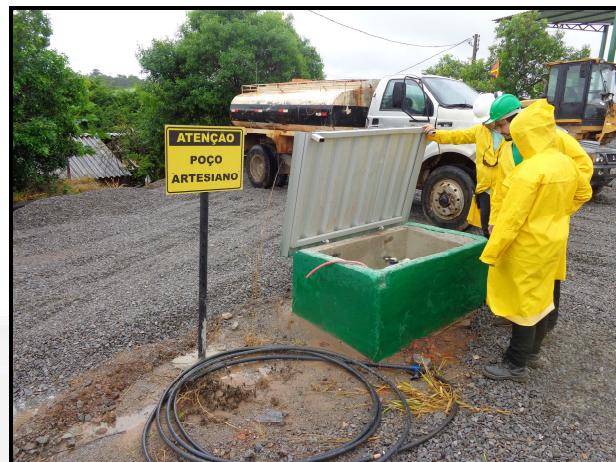
- Processo nº 12512/2016: captação de 3,91 m<sup>3</sup>/h de águas públicas por meio de poço tubular, durante 18:30 horas/dia, todos os dias nos meses de janeiro a dezembro, no ponto de coordenadas geográficas de latitude 19°35'20,5"S e de longitude 46°37'12,9"W. O equipamento de bombeamento instalado possui potência de 1,5 cv, movido à energia elétrica. As finalidades do uso da água são para consumo humano e irrigação dos pátios de estocagem, estacionamento e pistas de circulação interna, por meio de aspersão convencional.

**Figura 6:** Poço artesiano.

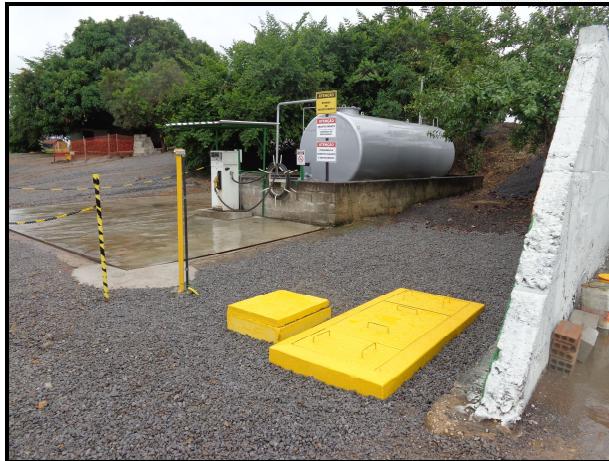
conter o volume total do tanque, caso ocorra vazamento. O local possui impermeabilização e canaletas direcionadoras para Caixa SAO n° 2;

**Figura 7:** Ponto de abastecimento e caixa SAO n° 2.

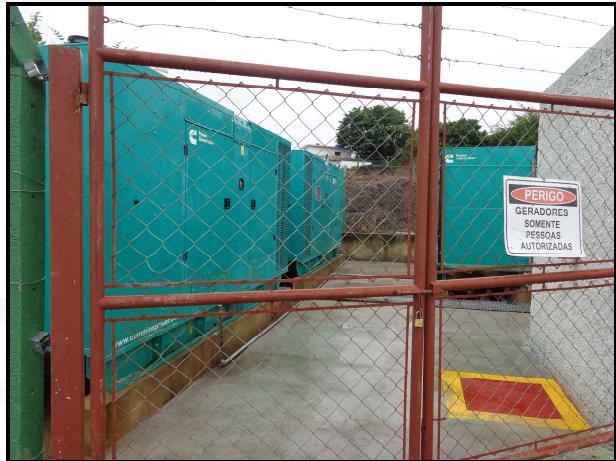
5) Local também chamado de Usina de energia pelo empreendedor, possui 3 geradores de marca Cummins Power Generation modelo C300D6-4-e seus acessórios. Possui impermeabilização, canaletas direcionadoras e caixa de passagem para possíveis vazamentos (que seguem para caixa SAO n° 1) e restrição de acesso de pessoas não autorizadas, além de um tanque plástico de óleo diesel apenas para os geradores, disposto em dique de contenção;

**Figura 8:** Usina de energia (geradores).

4) Apesar de serem relativamente novos, os geradores emitem fumaça preta por consequência da queima de óleo diesel, além de ruídos pelo seu funcionamento. Para mitigação, deve haver monitoramento da emissão de fumaça preta e uso de protetores auriculares pelos funcionários que estiverem trabalhando próximos ou no local dos geradores.

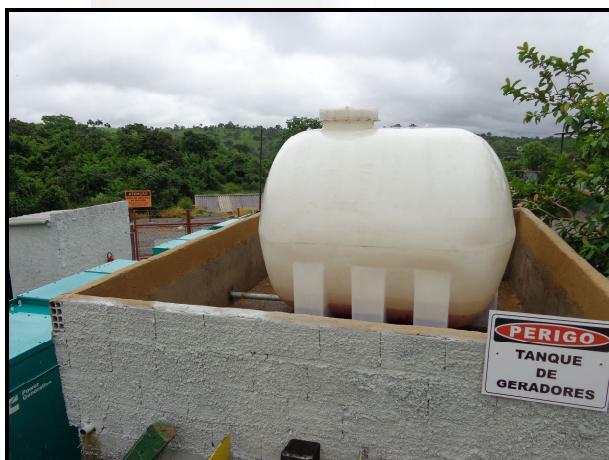
**Figura 9:** Tanque óleo diesel dos geradores.

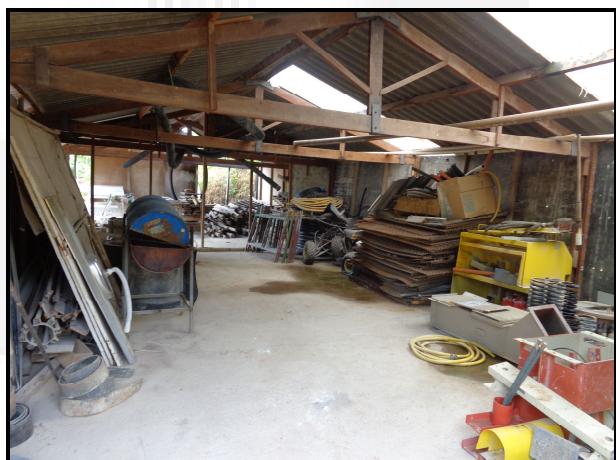
2) São armazenados em caráter temporário em local fechado, coberto e impermeabilizado, chamado de Centro de Triagem de Resíduos. Os resíduos gerados são separados de acordo com suas características e periculosidade. Estão instalados 2 conjuntos de lixeiras grandes de 50 litros cada, obedecendo as classes de cores da Resolução CONAMA Nº 275 com as cores azuis para papéis, vermelho para plásticos, amarelo para metais e verde para vidros. Uma lixeira marrom com maior capacidade está implantada ao lado deste conjunto para receber os resíduos orgânicos. Além disso, serão disponibilizados conjuntos de lixeiras menores em todos os escritórios, refeitório, oficina mecânica e laboratório de rocha. Semanalmente em convênio entre a Prefeitura de Ibiá e a Santa Helena Mineração os resíduos segregados estocados devem ser encaminhados ao destino final. Resíduos perigosos como pilhas, baterias, lâmpadas e demais fragmentos de componentes eletrônicos danificados deverão ser armazenados em lixeiras seguras especiais cobertas, e periodicamente encaminhados para local onde existam postos de recebimento e encaminhamento para locais licenciados de destino final;

**Figura 10:** Centro de triagem de resíduos.

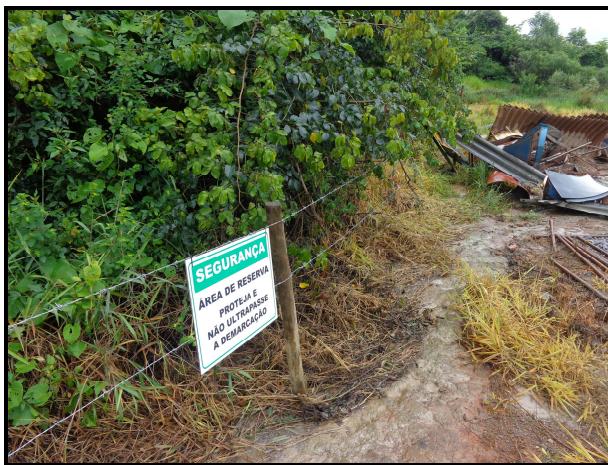
**Figura 11:** Reserva legal I e disposição de sucatas ao fundo.

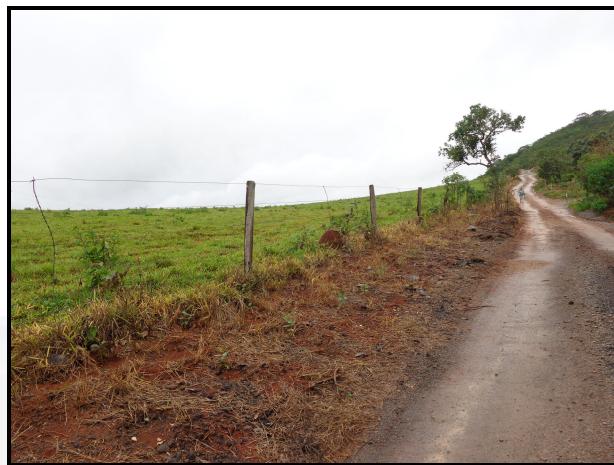
**Figura 12:** Plantação da cortina arbórea.

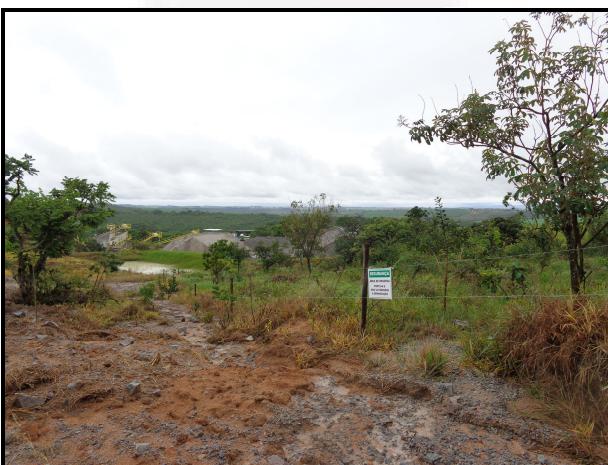
A RL II se localiza a leste, ocupando uma área de 0,5135 hectares. O relevo é pouco inclinado e a vegetação é característica de cerrado. A área está parcialmente cercada. A estrada marginal desta área também converge elevada carga de águas pluviais, porém são capturadas por três bolsões, que devem sempre ser ajustados para melhor eficiência de retenção. Como visto na vistoria e também relatado em Laudo Técnico, existe uma área dentro da reserva que necessita de regeneração, completar o cercamento e aperfeiçoar as estruturas geotécnicas de dissipação de energia das águas e evitar o carreamento de sedimentos e consequentemente erosão. Para isso, o empreendedor apresentou um PTRF, do qual sua aplicabilidade e cronograma será condicionado neste Parecer. A RL III se localiza a sudeste, ocupando uma área de 0,7203 hectares. O relevo é inclinado e a vegetação típica de cerrado, com predomínio de estrato herbáceo-arbustivo. A área está cercada e se encontra em bom estado de regeneração.

**Figura 13:** Reserva legal II e bacia de decantação ao fundo.

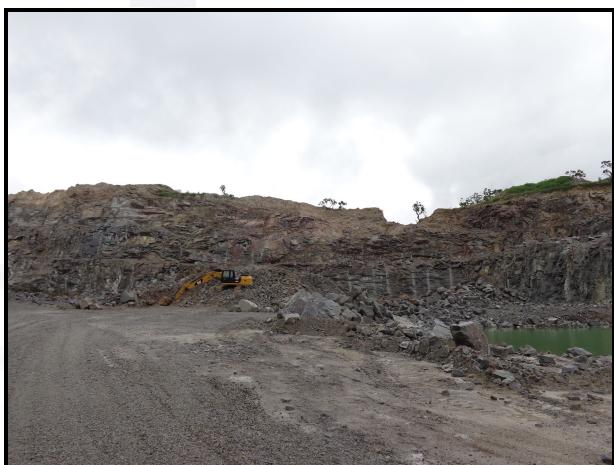
**Figura 14:** Pedreira e bacia de decantação.

bacias de decantação a jusante do complexo de beneficiamento; Construção de bacias de decantação a jusante da praça da pedreira recebendo toda a água precipitada diretamente na praça e acessos, bem como a água coletada e desviada na drenagem de crista da bancada;

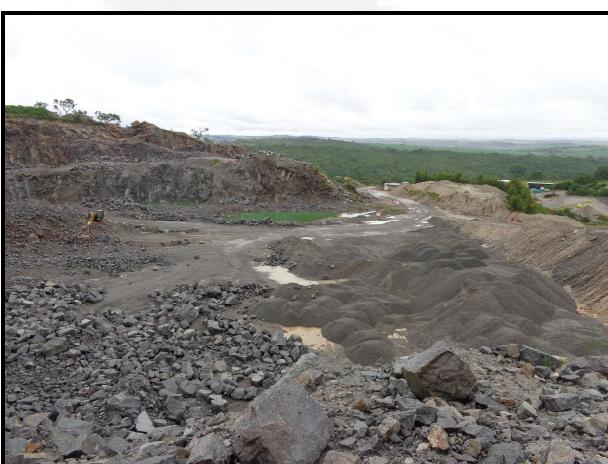
**Figura 15:** Pedreira e bacia de decantação.

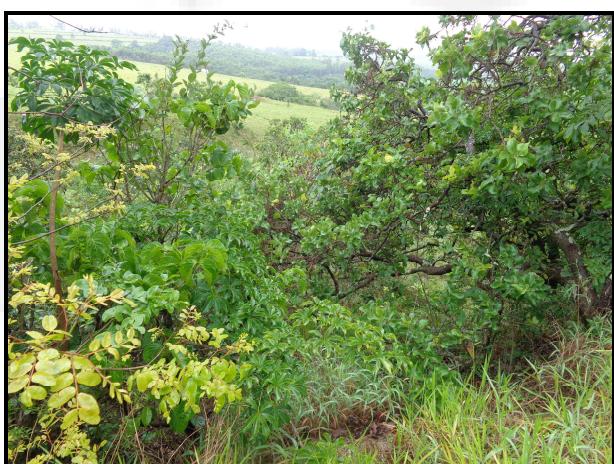
**Figura 16:** Reserva legal III.
