Parecer nº 162/SEMAP/SUPRAM CENTRAL-DRRA/2022

Parecer Único de Licenciamento Simplificado nº 2455/2022

Processo SLA: 2455/2022	SITUAÇÃO: Sugestão pelo indeferimento		
EMPREendedor: Benjamin Sebastião de Oliveira		CNPJ:	10.731.430/0001-37
EMPREENDIMENTO: Benjamin Sebastião de Oliveira		CNPJ:	10.731.430/0001-37
MUNICÍPIO: Paraopeba/MG		ZONA:	Rural

Parecer Técnico de Licença Ambiental Simplificada (RAS)

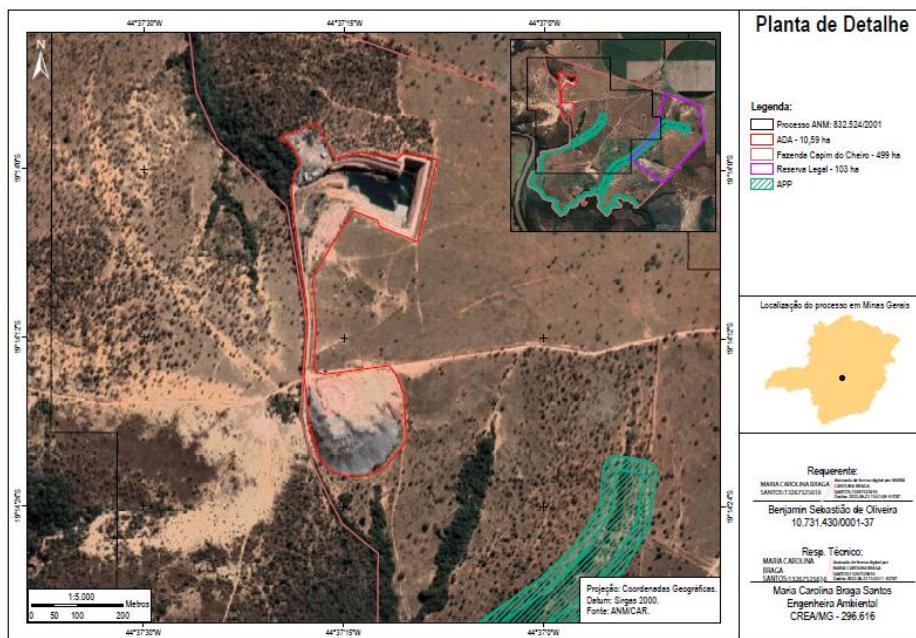
Imagem 01: Planta de detalhe.

O empreendimento operará durante 05 dias por semana e contará com 06 funcionários. Na imagem a seguir, tem-se a área diretamente afetada (ADA) do empreendimento.

Conforme imagem acima, a pilha de rejeito/estéril do empreendimento já se encontra instalada, todavia, está atividade não foi contemplada na AAF 2010/2015. Ressalta-se que esta atividade fazia parte do escopo da DN Copam 74/2004. Deste modo em função da instalação e operação da atividade “Pilhas de rejeito / estéril” sem a devida regularização ambiental, será lavrado auto de infração.

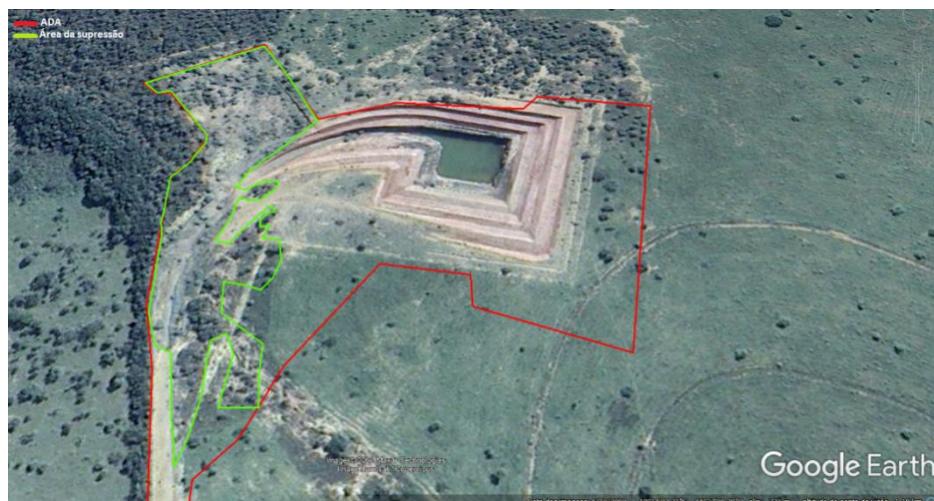
Imagen 02: Área do empreendimento em 10/05/2009, antes da supressão.

No entanto, por meio de imagens de satélite, constatou-se a ocorrência de supressão de fragmentos de vegetação nativa de cerrado (conforme IDE SISEMA) e de indivíduos arbóreos nativos isolados (como evidenciado a seguir), **configurando prestação de informação falsa, o que motivará a lavratura de auto de infração**.

Conforme evidenciado nas imagens acima, foi constatada a supressão de 1,71 hectares de vegetação nativa e a supressão de 36 indivíduos arbóreos isolados, em área comum, do bioma cerrado conforme Infraestrutura de Dados Espaciais – IDE do Sisema.

Em função da supressão de vegetação nativa sem a devida regularização ambiental será lavrado auto de infração. Ressalta-se que no Formulário de Caracterização do Empreendimento (FCE) referente à AAC de nº 2010/2015 foi informado (item 6) que não
