Parecer nº 100/SEMAP/SUPRAM CENTRAL-DRRA/2020

Parecer Único de Licenciamento (Convencional ou Simplificado) nº 401/2020

Processo SLA: 401/2020	SITUAÇÃO: Sugestão pelo indeferimento		
EMPREENDERDOR:	MPC Indústria e Comércio Ltda	CNPJ:	00.967.184/0001-63
EMPREENDIMENTO:	MPC Indústria e Comércio Ltda	CNPJ:	00.967.184/0001-63
MUNICÍPIO:	Itabirito/MG	ZONA:	Rural

Parecer Técnico de Licença Ambiental Simplificada (RAS)

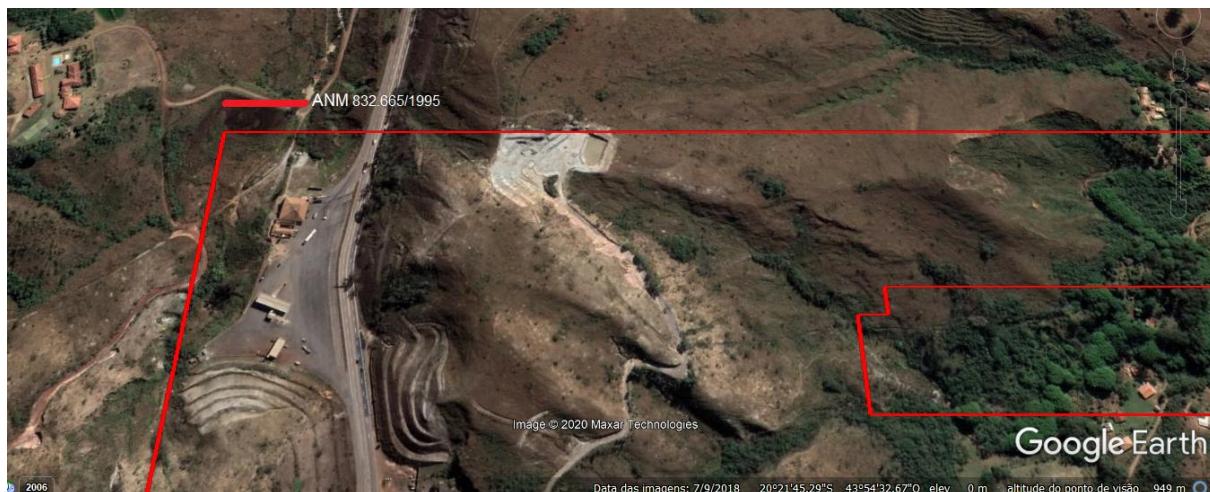
A atividade de lavra de filito autorizada na AAF supracitada foi realizada na poligonal da Agência Nacional de Mineração (ANM) nº 832.665/1995, conforme imagem abaixo.

Imagem 01: Área de lavra referente à AAF 108125/2013 e poligonal ANM 832.665/1995.

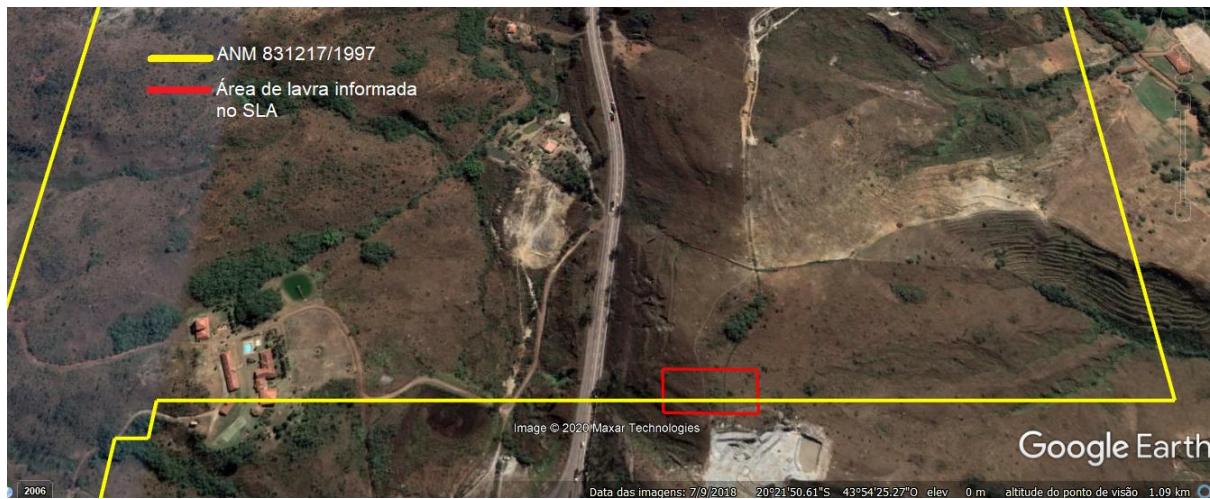
No âmbito do processo em tela, a extração de filito será realizada na poligonal ANM nº 831217/1997. Ressalta-se que a área diretamente afetada (ADA) do empreendimento (em vermelho) se encontra, em parte, fora da poligonal ANM, conforme imagem abaixo.

Imagem 02: ADA do empreendimento e poligonal ANM 831217/1997.

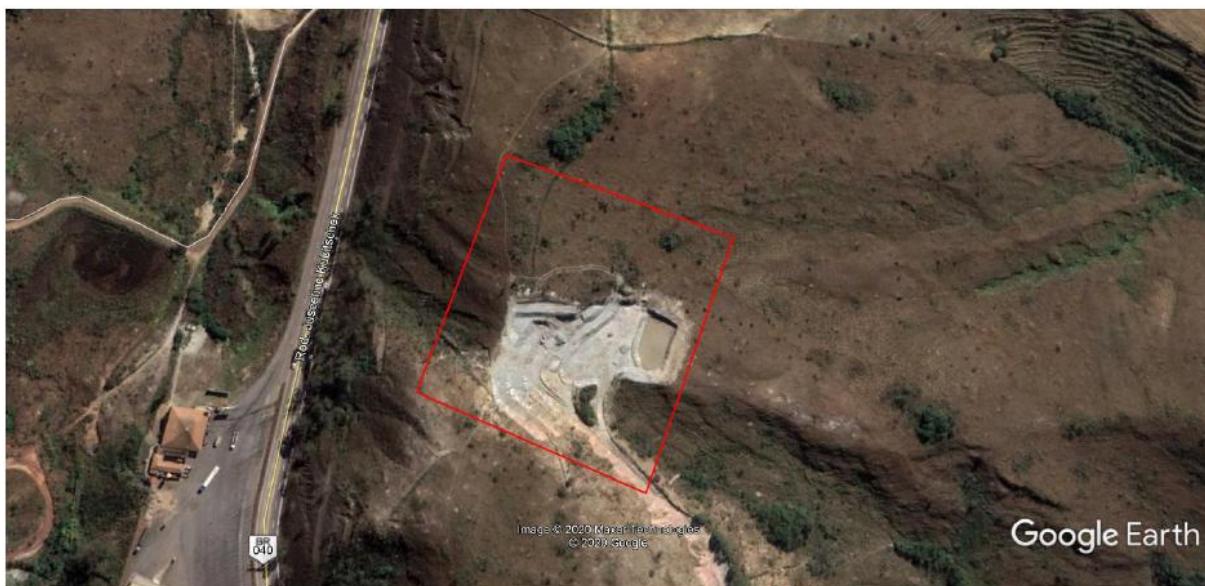
Foi solicitado ao empreendedor, em pedido de informações complementares (IC), via SLA, a apresentação de polígono (arquivo digital formato “shape file”) indicando a área onde ocorrerá a supressão de vegetação autorizada na referida DAIA 37281-D. Em resposta, foi apresentada a imagem a seguir. Não foi apresentado o arquivo digital, em formato “shape file”, conforme solicitado.

Imagen 03: Local onde foi autorizada a supressão de vegetação (DAIA 37281-D), segundo o empreendedor.

Ressalta-se que não foram apresentados pelo empreendedor planta topográfica ou croqui da propriedade contendo a localização das áreas de intervenção. Assim, cabe informar que o mesmo deverá ser apresentado no âmbito de nova solicitação deste empreendimento, tendo em vista que o DAIA “só é válido quando acompanhado da planta topográfica ou croqui da propriedade contendo a localização da área de intervenção, reserva legal e APP”, conforme descrito no próprio documento emitido pelo Instituto Estadual de Florestas (IEF).

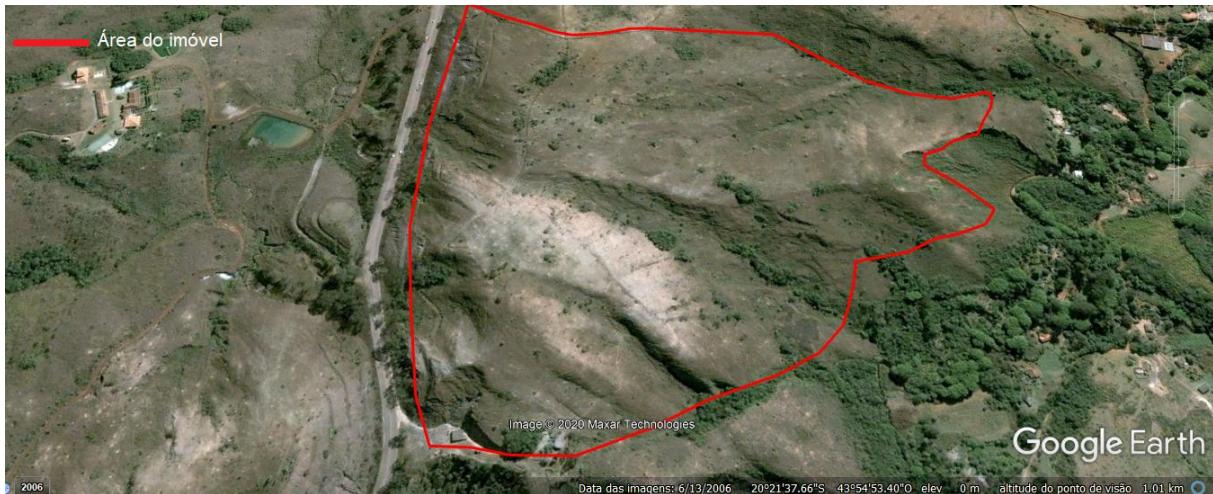
Também por meio das imagens de satélite, foi constatado que entre os anos de 2006 e 2011, houve supressão de 0,56 hectares de vegetação nativa a fim de se abrir acessos na propriedade em que o empreendimento se encontra e 0,63 hectares em uma área onde parece ter havido extração de material e que passa por revegetação dos taludes, conforme imagens abaixo.

Imagen 04: Área do empreendimento em 13/06/2006, antes da supressão de vegetação nativa.

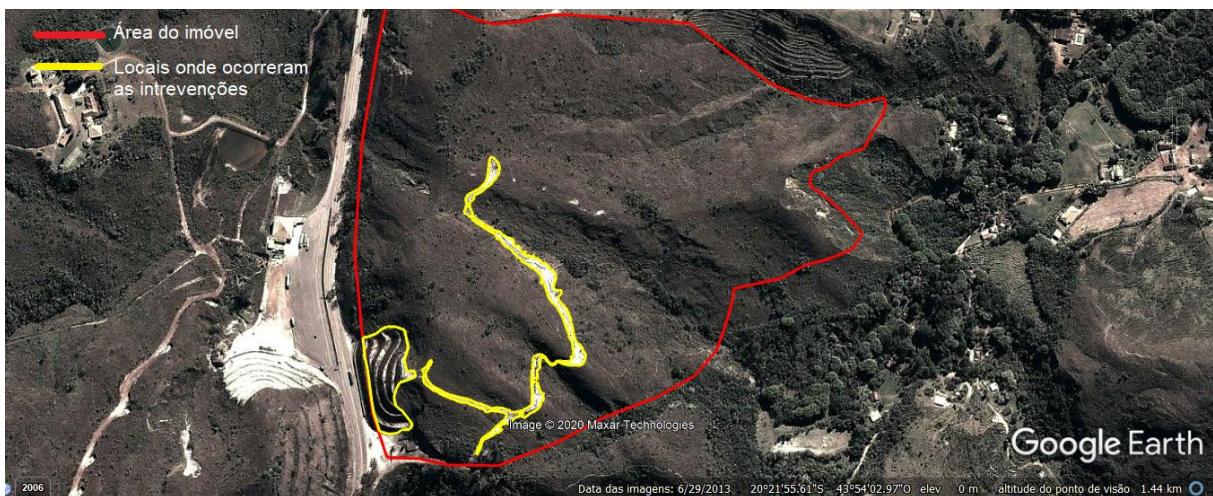
Imagen 05: Área do empreendimento em 29/06/2013, após a supressão de vegetação nativa.

Não foi constatado autorização para a realização destas intervenções ocorridas em função de abertura de acessos e da área onde parece ter havido extração de material (imagens 05 e 06) e assim, será lavrado auto de infração conforme legislação vigente na época de cada intervenção (decreto 44844/2008 e 47383/2018).

Em conclusão, com fundamento nas informações constantes do Relatório Ambiental Simplificado (RAS) e nos autos do processo, considerando a não apresentação de DAIA para as intervenções mencionadas nas imagens 05 e 06, sugere-se o indeferimento do pedido de Licença Ambiental Simplificada ao empreendimento “MPC Indústria e Comércio Ltda”, para a atividade de “Lavra a céu aberto - Minerais não metálicos, exceto rochas ornamentais e de revestimento” no município de Itabirito - MG.

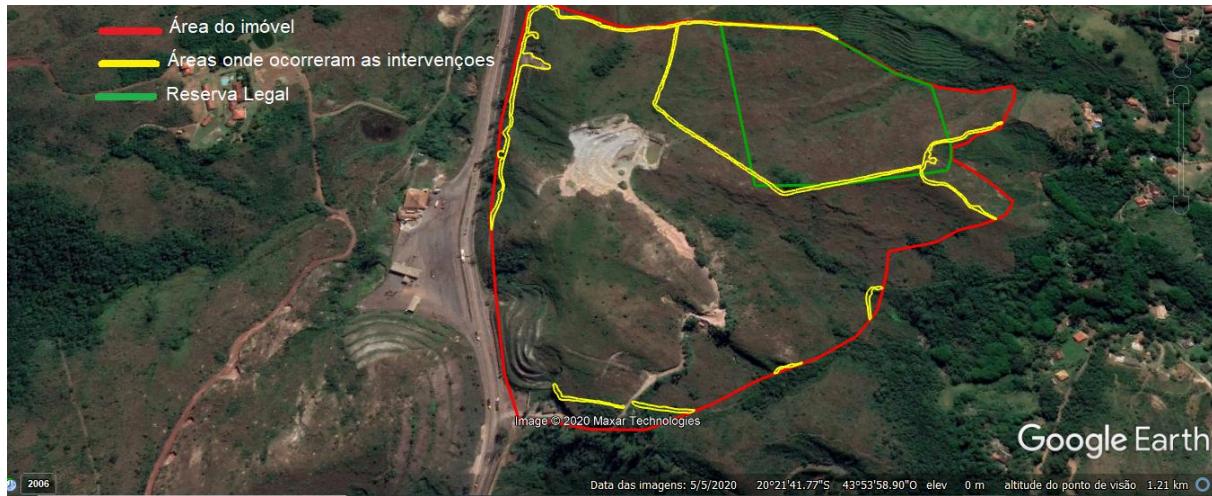
Foi constatado ainda que em 2020, foram realizadas novas supressões de vegetação nativa para a abertura de novos acessos, inclusive dentro da reserva legal do empreendimento (conforme declarado no cadastro ambiental rural), conforme imagem abaixo. Foram suprimidos 1,19 hectares na abertura dos novos acessos.

Imagen 06: Área do empreendimento em 05/05/2020, após a supressão de vegetação nativa.

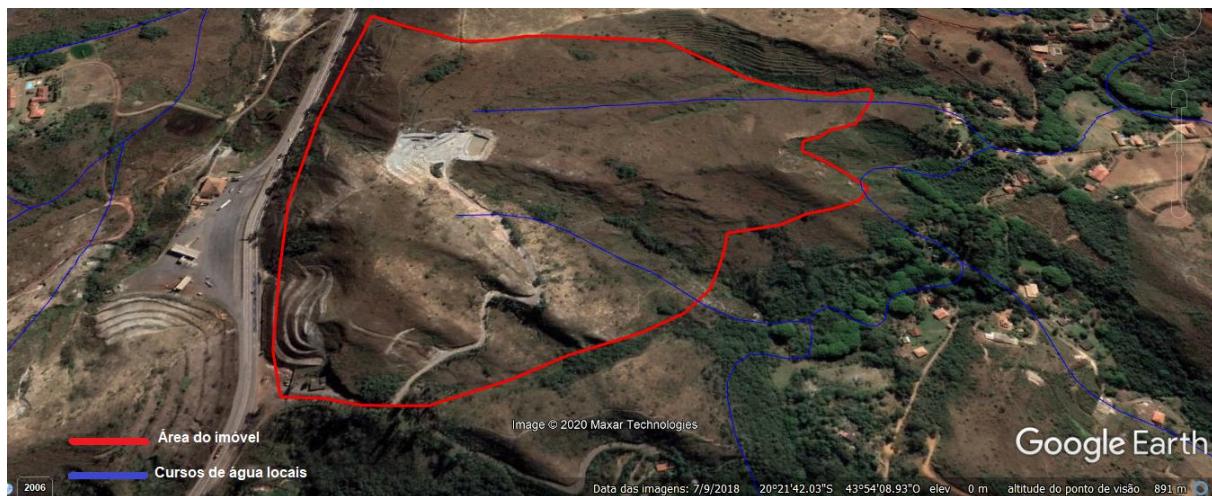
Conforme verificação no IDE SISEMA (imagem abaixo), há presença de corpos hídricos à jusante do empreendimento e em função disso, foi solicitado ao empreendedor em pedido de IC, via SLA, a apresentação de proposta de monitoramento da qualidade das águas destes corpos hídricos a fim de se verificar a influência da operação do empreendimento nos mesmos. Salienta-se que na imagem abaixo a rede de cursos de água sofreu deslocamento.

Imagem 07: Área do empreendimento e rede de drenagem.

Ressalta-se que no AF nº 65443/2020, referente à ação de fiscalização realizada no empreendimento em 03/02/2020, foi relatado que o curso de água situado abaixo, na encosta (à jusante do empreendimento), “vem recebendo a drenagem de dois trechos com processos erosivos e que tal fato poderá levar a diversas consequências ao longo do tempo, como o seu assoreamento e a perda da sua qualidade de água, o que por sua vez afetará também o seu ecossistema bem como as possibilidades de usos múltiplos dos recursos hídricos em áreas à jusante”.

Diante do fato relatado, foi lavrado o auto de infração (AI) nº 211707/2020 por “degradação ambiental mediante o carreamento de sedimentos de duas fontes de erosões distintas para um curso d’água (erosão laminar do filito e voçoroca)” e por “poder ocasionar degradação ambiental pela não manutenção da cava e do SUMP da cava em atividade”.

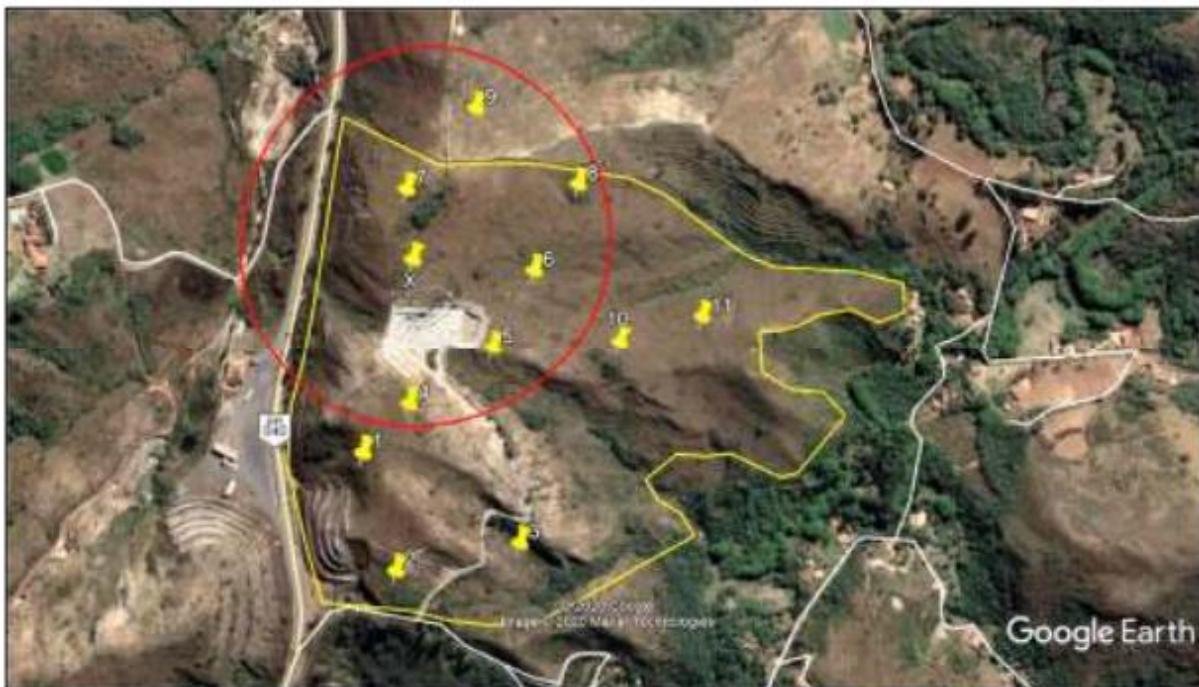
Novamente não foi apresentada a ART e, assim como no primeiro relatório, não foi comprovada a realização da prospecção. A imagem 04 (abaixo) foi apresentada como sendo uma comprovação da prospecção, mas na mesma constam apenas uma

imagem do Google Earth na qual foram plotados um ponto central (em forma de x) e outros pontos como sendo os locais onde se realizou o caminhamento espeleológico. Entretanto, além de estes pontos plotados na imagem não demonstrarem a realização do caminhamento espeleológico, os mesmos sequer abrangem todo o entorno de 250 metros da ADA do empreendimento.

Imagen 08: Área onde ocorreu o caminhamento espeleológico, segundo o empreendedor.

- 1- Apresentar relatório de prospecção espeleológica, acompanhado de Anotação de Responsabilidade Técnica (ART) e Cadastro Técnico Federal (CTF), que amostre sistematicamente a ADA e o seu entorno de 250 metros, de forma que seja possível afirmar sobre a ocorrência de cavidades naturais subterrâneas. Os estudos deverão estar em conformidade com as orientações contidas na Instrução de Serviço SISEMA nº 08/2017 - Revisão 1, observando especificamente o Anexo II - Termo de Referência para Estudo de Prospecção Espeleológica.

- 2- Apresentar arquivos Shapes (.shp) de todas as bases utilizadas e caminhamentos prospectivos realizados.
- 3- Reapresentar os estudos de critério locacional, em acordo com o termo de referência para os critérios locacionais de enquadramento referente à espeleologia (disponível em: <<http://www.meioambiente.mg.gov.br/component/content/article/13-informativo/3504-termos-de-referencia-para-os-criterios-locacionais-de-enquadramento>>).
