Parecer Técnico de Licença Ambiental Simplificada (RAS)

Parecer nº 168/SEMAP/SUPRAM CENTRAL-DRRA/2022

Parecer Único de Licenciamento Simplificado nº 1850/2022

Processo SLA: 1850/2022	SITUAÇÃO: Sugestão pelo Indeferimento		
EMPREENDEDOR: Bela Vista Empreendimentos e Participações Ltda		CNPJ:	14.381.971/0001-33
EMPREENDIMENTO: Bela Vista Empreendimentos e Participações Ltda - Fazenda Taquara		CNPJ:	14.381.971/0001-33
MUNICÍPIO: Esmeraldas		ZONA:	Rural

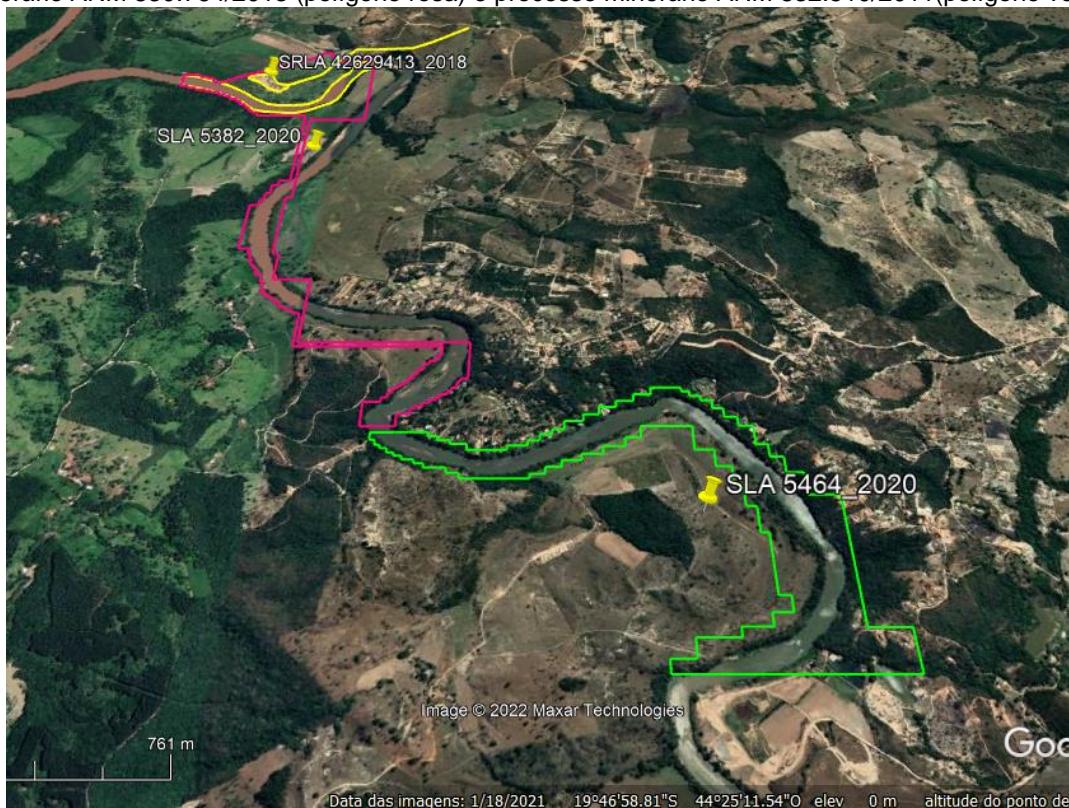
Imagem 01: Área Diretamente Afetada – ADA do empreendimento requerida (polígono amarelo), processo minerário ANM 830.764/2013 (polígono rosa) e processo minerário ANM 832.510/2011 (polígono verde)

A ADA do empreendimento consiste no trecho do Rio Paraopeba delimitado pelas coordenadas geográficas de latitude 19°47'2.66"S e longitude 44°25'32.77"W e o ponto final,

de coordenadas geográficas de latitude 19°45'52.69"S e longitude 44°26'12.10"W e ainda pelas praças e estruturas instaladas na Fazenda da Taquara, conforme indicado na Imagem 01.

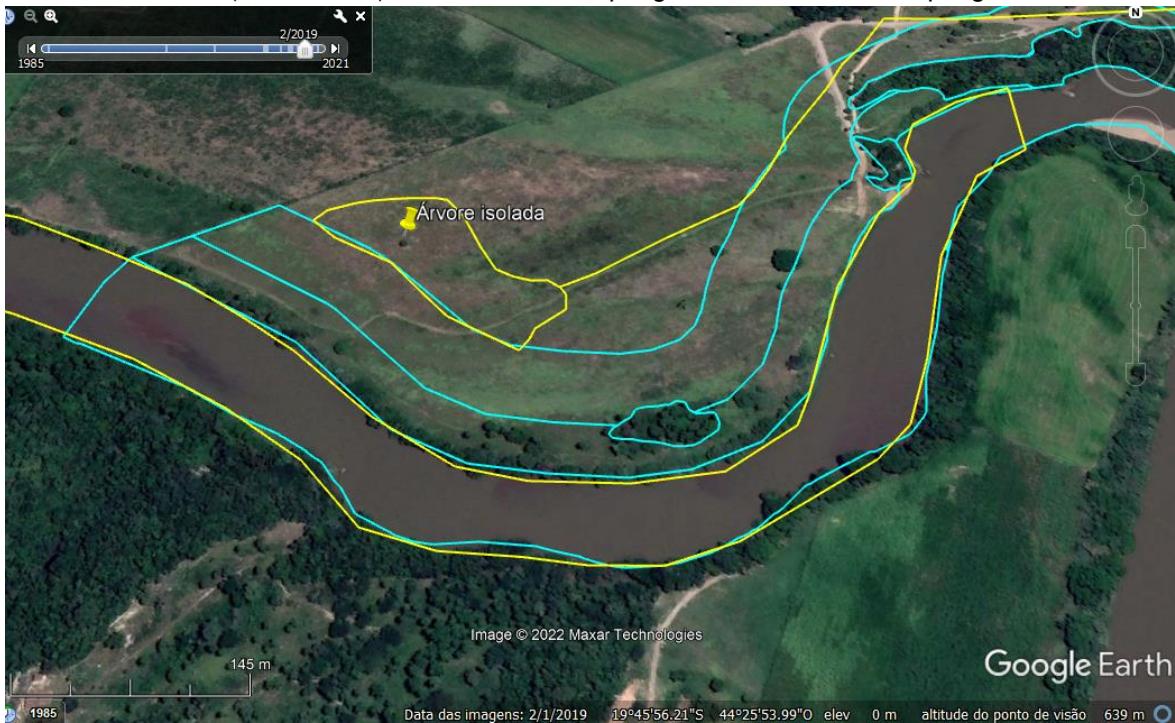
Imagem 03: Localização do empreendimento ainda sem intervenções 02/01/2019, 02 meses após a concessão da LAS (CADASTRO) 42629413/2018 – polígonos amarelo: ADA e polígonos azuis: APP

A área realmente está antropizada e as intervenções, com ou sem supressões, necessárias para a instalação/operação do empreendimento foram anteriormente realizadas. Todavia, não foram localizadas autorizações para tais. Tampouco, foi apresentado quaisquer documentos autorizativos nos autos deste processo.

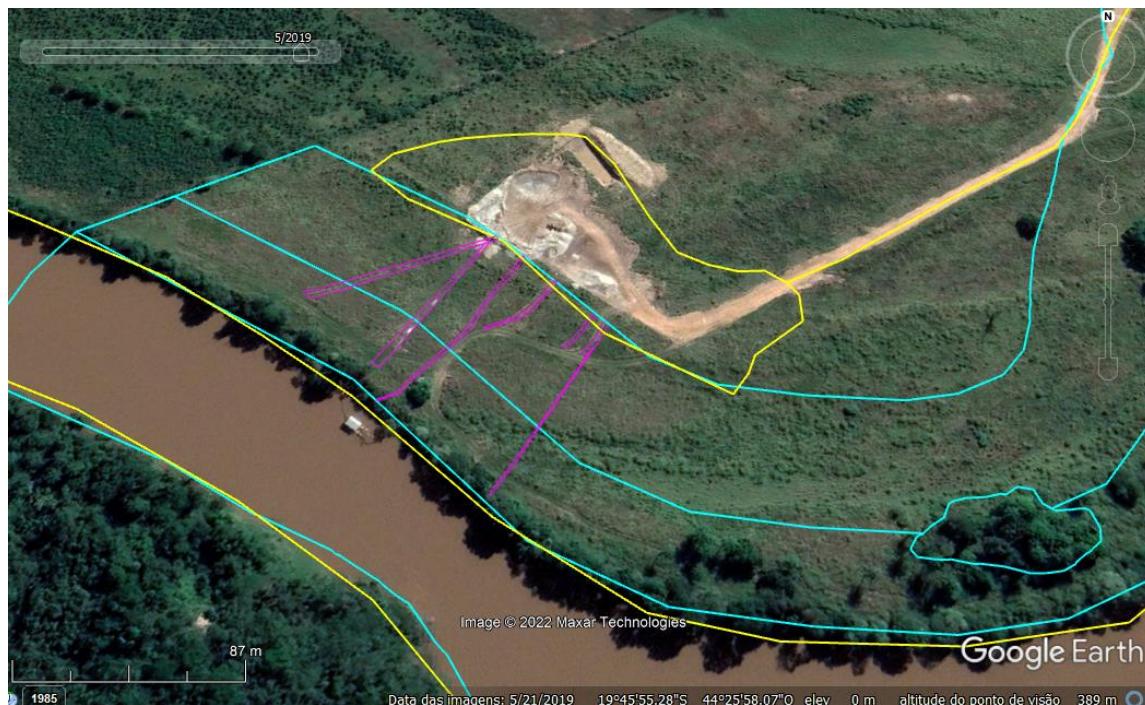
Imagem 04: Intervenções em APP (polígonos rosas) e área comum (ADA: polígono amarelo) em 06/2019

A partir de abril de 2019, foi iniciada a operação do empreendimento e, daí em diante, observa-se as intervenções em APP (0,3ha) e em área comum (1,32ha) e corte de indivíduo arbóreo isolado. Tendo em vista a não apresentação de documento autorizativo para tal, será aplicado o sancionamento legal. A sequência de imagens a seguir ilustra tais intervenções.

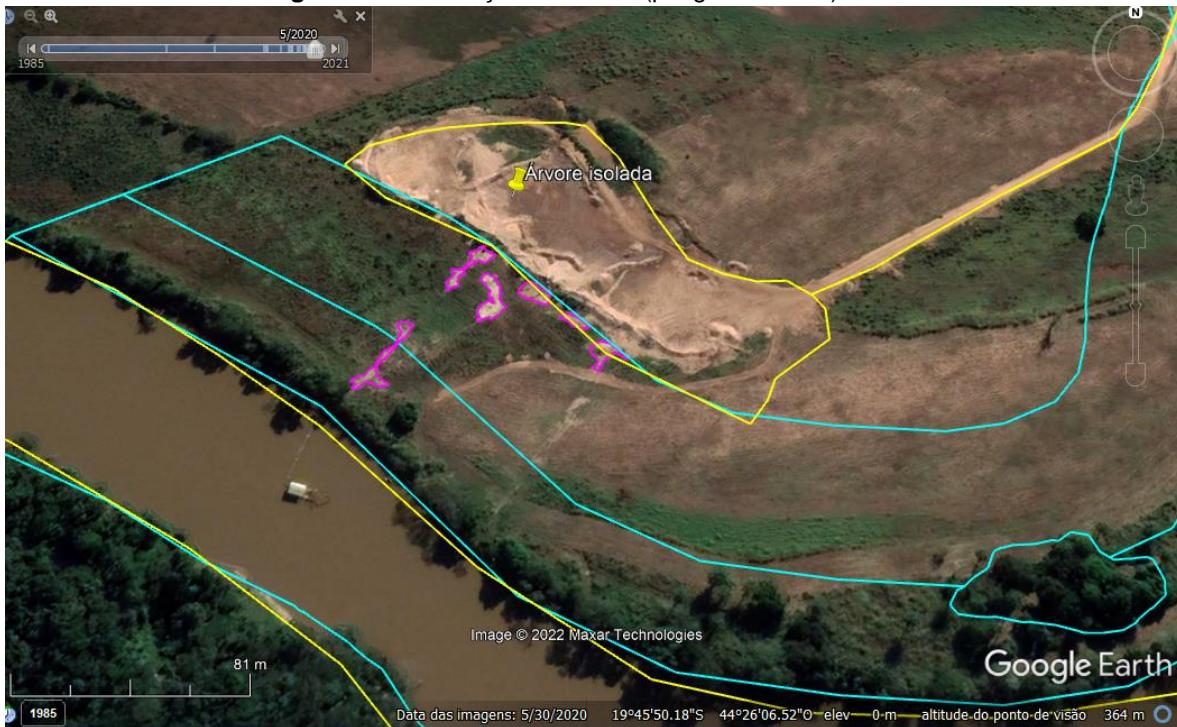
Imagem 05: Intervenções em APP (polígonos rosas) em 2020

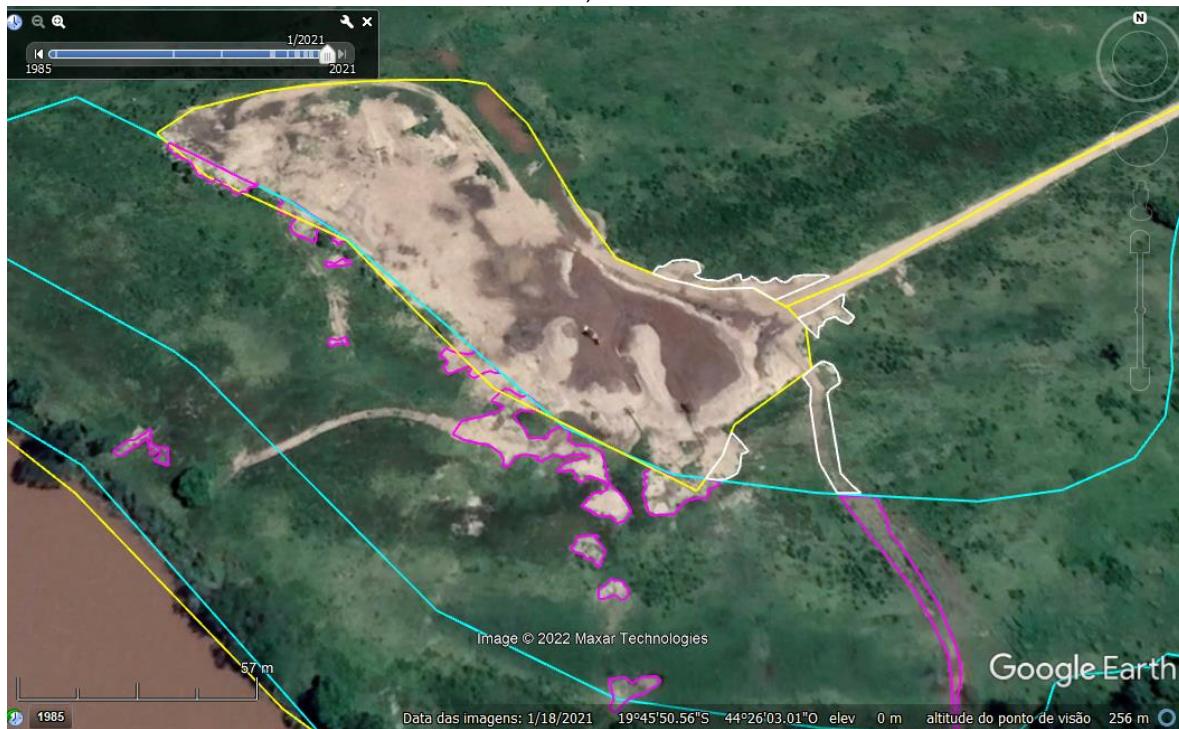
Imagem 06: Intervenções em APP (polígonos rosas) e em área comum (polígono amarelo e polígonos brancos) em 2021
