PARECER ÚNICO Nº 0698551/2018 (SIAM)

INDEXADO AO PROCESSO: Licenciamento Ambiental	PA COPAM: 00089/1996/004/2015	SITUAÇÃO: Sugestão pelo Deferimento
FASE DO LICENCIAMENTO:	Licença Ambiental Concomitante – LAC1 (LOC)	VALIDADE DA LICENÇA: 10 anos

EMPREENDEDOR:	A.D. Pneus LTDA.	CNPJ:	19.531.516/0001-90		
EMPREENDIMENTO:	A.D. Pneus LTDA.	CNPJ:	19.531.516/0001-90		
MUNICÍPIO:	Formiga/MG	ZONA:	Urbana		
COORDENADAS GEOGRÁFICA (DATUM):	WGS84	LAT/Y	7738513	LONG/X	452380
LOCALIZADO EM UNIDADE DE CONSERVAÇÃO:					
<input type="checkbox"/> INTEGRAL	<input type="checkbox"/> ZONA DE AMORTECIMENTO	<input type="checkbox"/> USO SUSTENTÁVEL	<input checked="" type="checkbox"/> NÃO		
NOME:					
BACIA FEDERAL:	Rio Grande	BACIA ESTADUAL:	Rio Formiga	CLASSE	
UPGRH:	GD3 – Entorno reservatório de Furnas	SUB – BACIA:	Córrego Quilombinho	4	
CÓDIGO:	ATIVIDADE OBJETO DO LICENCIAMENTO (DN COPAM 74/04): C-02-03-8 Recauchutagem de pneumáticos				
CONSULTORIA/RESPONSÁVEL TÉCNICO:	REGISTRO:				
Luiz Fernando Santiago Baptista	CREA-MG 19.064/D				
AUTO DE FISCALIZAÇÃO: 153741/2017	DATA:			15/01/2018

Este Parecer visa subsidiar a Câmara Técnica Especializada de Atividades Industriais - CID no julgamento do pedido

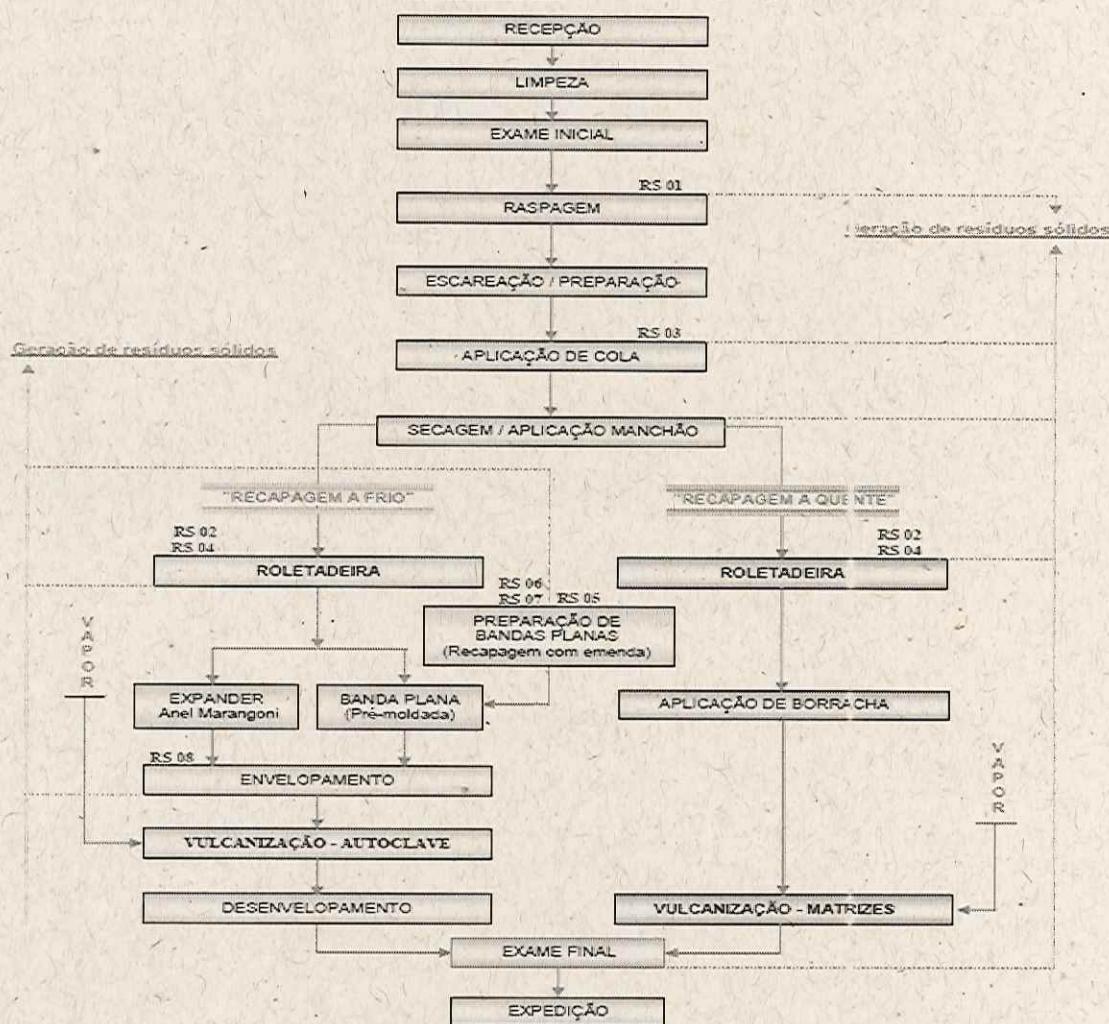
- Fluxograma de Produção – Pneus de Carga – Pontos de geração de resíduos -

Os pneus usados, desgastados são trazidos por clientes ou por veículos da própria empresa, estes, são recepcionados e armazenados em pátio a céu aberto com piso de paralelepípedo e em galpão fechado. Após a recepção, os pneus considerados aproveitáveis são encaminhados para a máquina de **limpeza** superficial mecanizada. Essa máquina possui um sistema de aspersão do material particulado e o direciona para um silo.

Em seguida os pneus sofrem um **exame visual** para saber se tem ou não capacidade de serem recapados. Daí vão para o setor de **raspagem** que executa o torneamento do pneu através de um conjunto de serras de aço. Os resíduos (pó de borracha) gerados neste setor são recolhidos por aspiradores e armazenados em silo. Após a raspagem o pneu é transportado para o setor de preparação final da carcaça, onde é realizada a **escareação** manual.

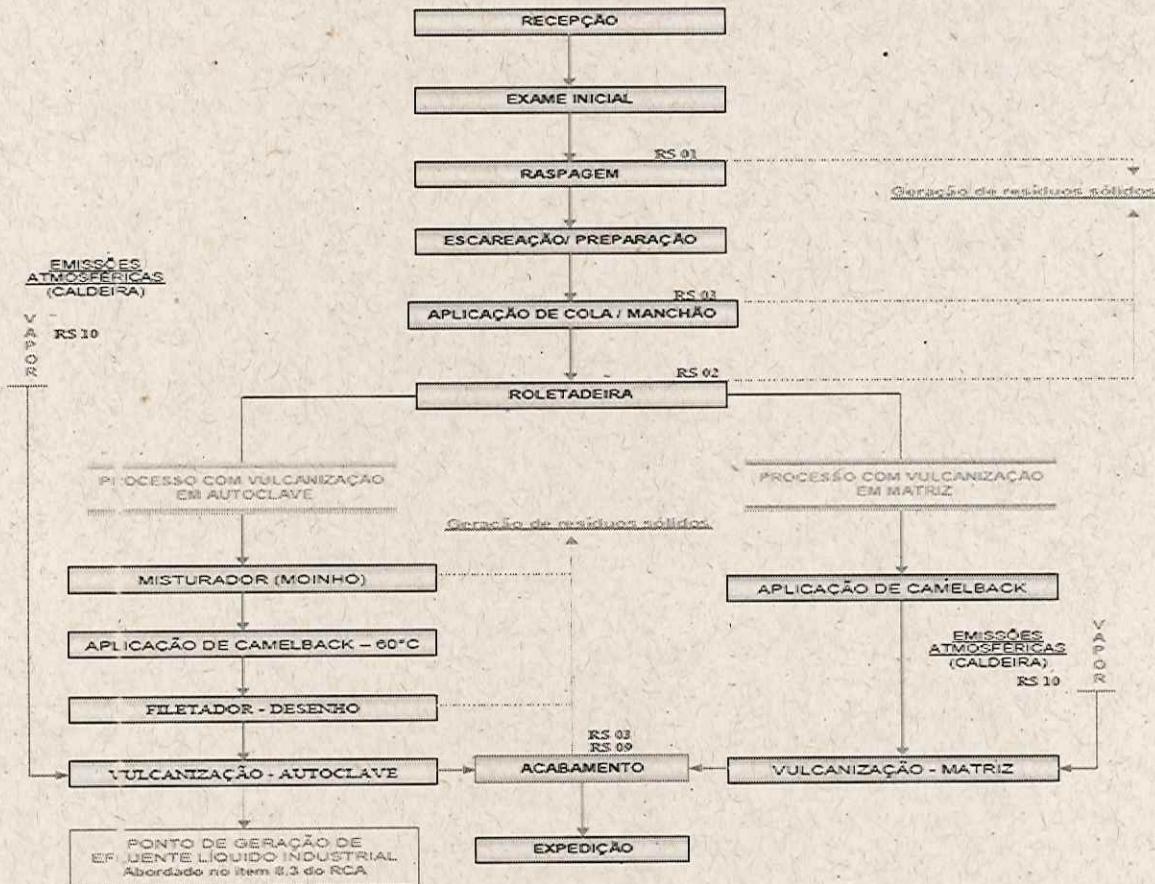
- Fluxograma de Produção - Pneus de máquinas e fora de estrada - geração de resíduos -

Caso a escolha seja a recapagem a quente o pneu recebe uma manta de borracha crua envolvendo a banda de rodagem. Em seguida o pneu é colocado no interior da máquina matriz (vulcanizadora) sendo feito o aquecimento por algumas horas. Após a **vulcanização** o pneu é resfriado naturalmente e enviado ao setor de **expedição**.

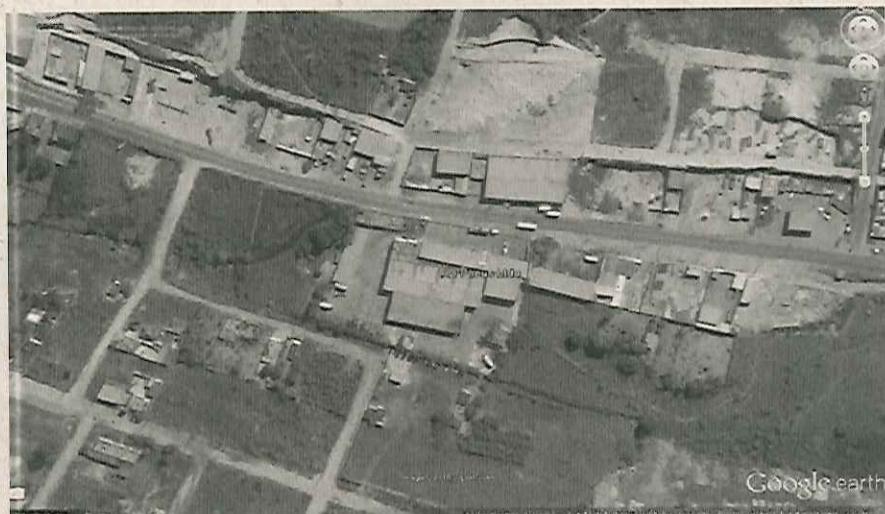
Conforme Planta topográfica no empreendimento, de julho de 1997 e análise a imagens de satélite do Google Earth, é possível constatar que as intervenções ocorreram em data anterior a 19 de junho de 2002, conforme imagem abaixo, datada de 03/08/2002

Fig. 01: Ao centro, imagem da AD Pneus Ltda.

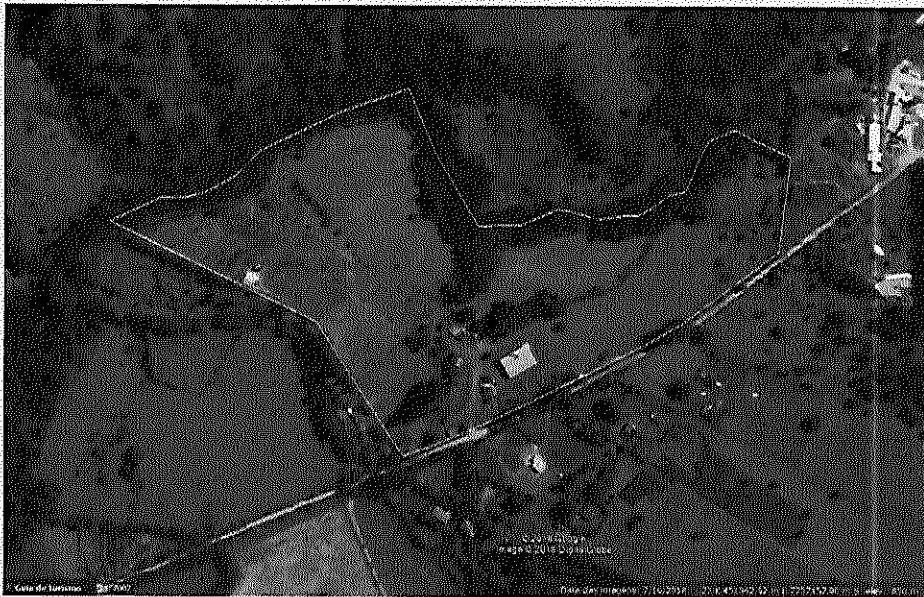
O PTRF apresentado sugere a reconstituição florística de trechos da faixa de APP do curso d'água denominado Córrego Quilombo, conforme imagem abaixo. Foi realizado o inventariamento da flora local com o objetivo de subsidiar a escolha das espécies a serem plantadas nas áreas de compensação. Salienta -se que o curso hídrico onde ocorreu as intervenções é tributário do Córrego Quilombo, pertencente a mesma sub bacia do Rio Formiga.

A área proposta de recuperação atualmente apresenta -se antropizada por pastagens exóticas composta principalmente por capim Braquiária. O estudo prevê que no plantio será usado grupos de espécie pioneira e não pioneiras alternadas na linha de plantio (Tipo quincônio). O plantio será feito em covas de 0,8 m de profundidade x 0,8 m de largura x 0,8 m de comprimento, com espaçamento de 2 metros x 2 metros, sendo a área ocupada por cada muda de 4 m², serão utilizadas um total de 1.150 mudas sendo 575 espécies pioneiras e 575 não pioneiras.

Fig. 02: Na cor vermelha, os trechos de APP que deverão ser recuperados.

Foi informado ainda, no referido estudo, que as áreas já encontram -se cercadas e que serão realizadas amostras de solo para análise, para posterior correção, controle de formigas, adubação, replantio e coroamento. O PTRF possui cronograma de execução a ser iniciado em período chuvoso, com proposta de plantio total na próxima estação chuvosa.

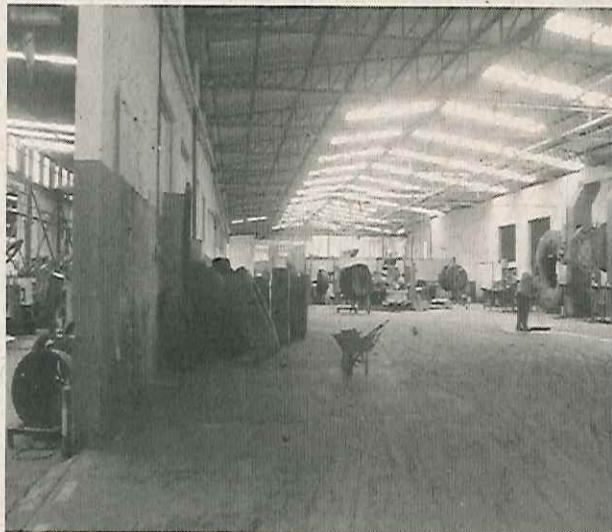
Foto 3: Vista parcial do empreendimento.

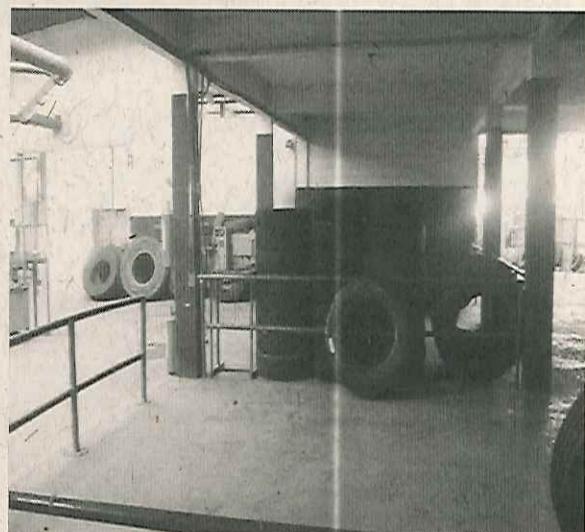
Foto 4: Galpão de armazenamento dos Pneus.

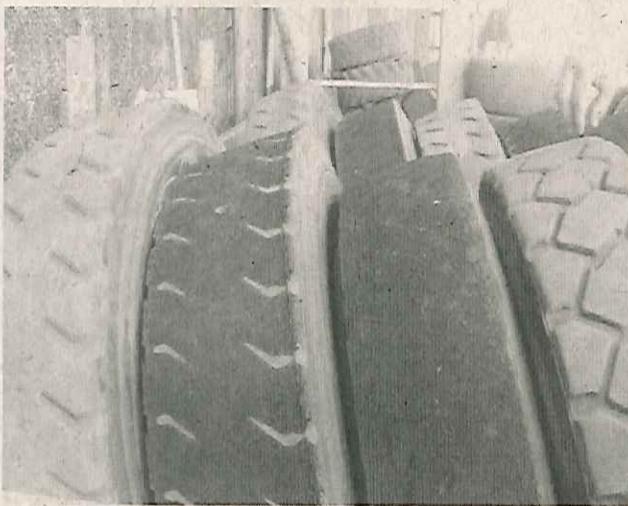
Foto 5: Pneus estocados, aguardando avaliação para serem recauchutados

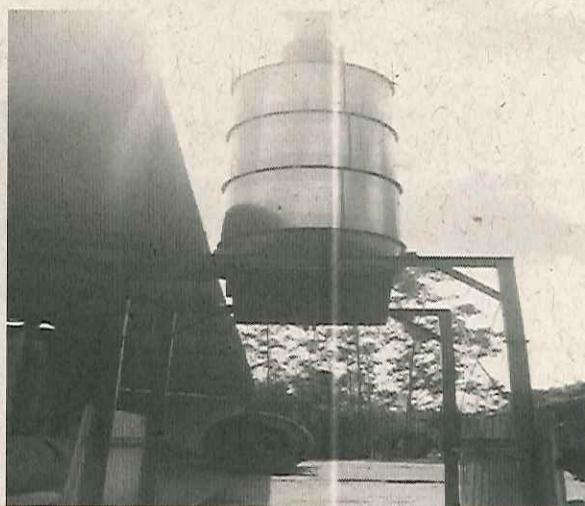
Foto 6: Silo de armazenamento das aparas de borracha.

01/1990..		
05	Implantar mecanismo de mitigação, nos silos de armazenamento das raspas de borracha, que impeça a dispersão de raspas de borracha no pátio (Área externa do empreendimento). Comprovar o cumprimento por meio de relatório fotográfico.	60 dias	Cumprido, Protocolo: R0055413/2018 (22/03/2018)
06	Realizar a limpeza e retirada das sucatas, resíduos de varrição e madeiras localizados na área externa dos galpões. Comprovar o cumprimento por meio de relatório fotográfico.	30 dias	Cumprido, Protocolo: R0037926/2018 (20/02/2018)
07	Providenciar a formalização de processo de APEF visando a regularização da Área de Preservação Permanente – APP intervinda, nos termos e prazos previstos no ofício de Informações Complementares SUPRAM/ASF nº059/2018.	Durante a vigência do TAC.	Cumprida em função da apresentação da documentação solicitada no ofício de informações complementares.
08	Construir a contenção nas áreas de disposição temporária de resíduos sólidos e na área dos blocos compressores com o intuito de evitar a dispersão de resíduos sólidos e conter possíveis vazamentos. Comprovar por meio de relatório fotográfico.	60 dias.	Cumprido, Protocolo: R0037926/2018 (20/02/2018)

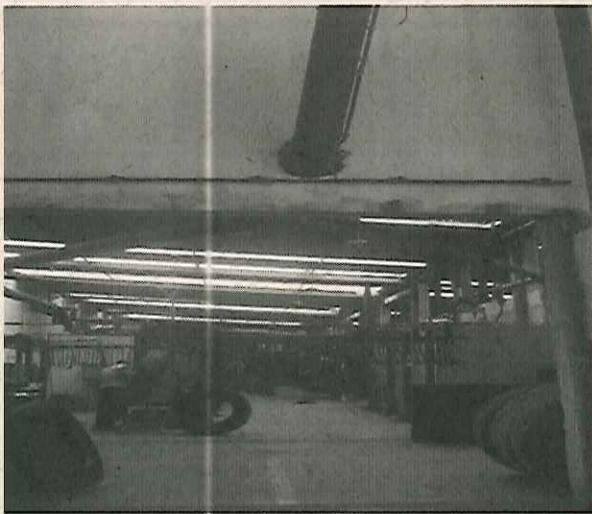
Foto 7: Vista parcial do processo produtivo.

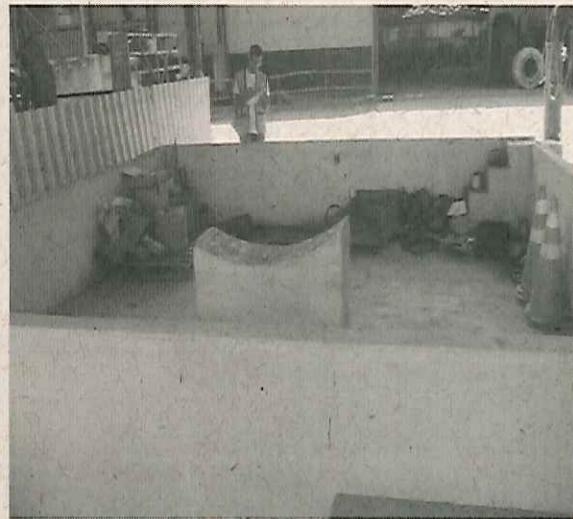
Importante ressaltar que, na formalização do processo administrativo, realizada em 09/07/2015, foi declarado a atividade de "Postos revendedores, postos de abastecimento, instalações de sistemas retalhistas e postos flutuantes de combustíveis", código F-06-01-7, conforme DN COPAM Nº74 de 2004, no entanto em vistoria foi constatado que o empreendimento não exerce mais tal atividade. A empresa possui apenas a base do local onde estava instalado o tanque, contendo ainda, bacia de contenção com canaletas direcionadas para a caixa SAO.

Foto 8: Local onde anteriormente estava instalado o tanque de combustível.

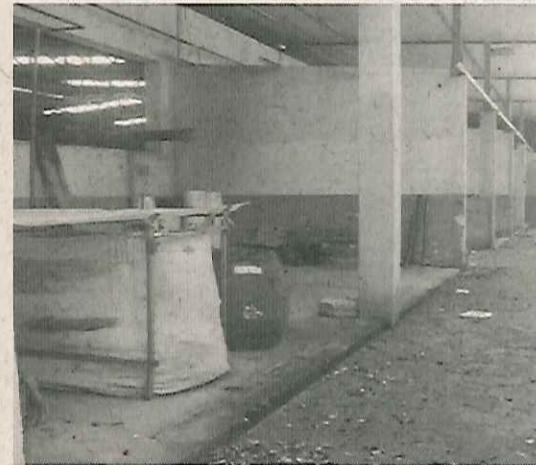
Medidas mitigadoras: No empreendimento foi observado um local para a separação e armazenagem dos resíduos, como papel, plásticos, tambores, sucatas até a destinação final, porém era desprovido de barreira de contenção contra possíveis vazamentos de substâncias e ou dispersão de resíduos. Foi exigido as adequações necessárias no local, sendo comprovado por meio de relatório fotográfico. Foi exigido também o isolamento do silo de borracha, tendo em vista que na ocasião da vistoria foi constatado grande dispersão de aparas de borracha nos pátios adjacentes, tal medida foi implantada e comprovada por meio de apresentação de relatório fotográfico.

Foto 10: Local de armazenamento temporários dos resíduos sólidos.

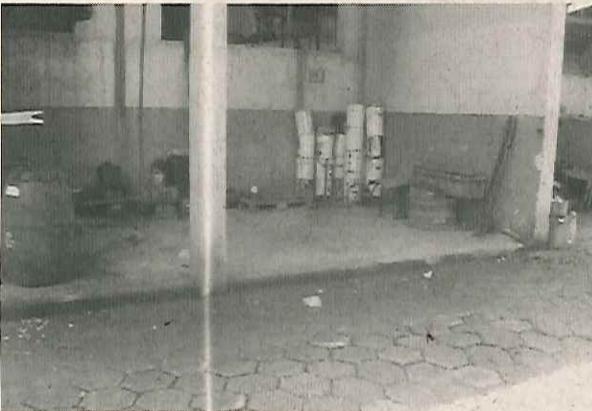
Foto 11: Local de armazenamento temporário dos resíduos sólidos.

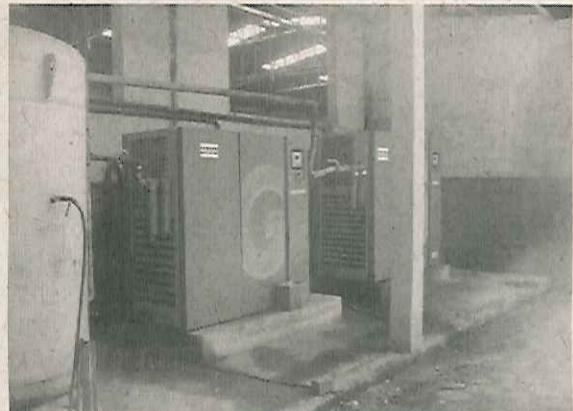
São utilizados 2(dois) compressores no processo produtivo, na ocasião da vistoria, ambos não possuíam bacia de contenção contra possíveis vazamentos, sendo assim, foi solicitado a construção da barreira, sendo abordado sua exigência na condicionante Nº 08 do TAC/ASF/01/2018.

Foto 12: Blocos compressores de ar.

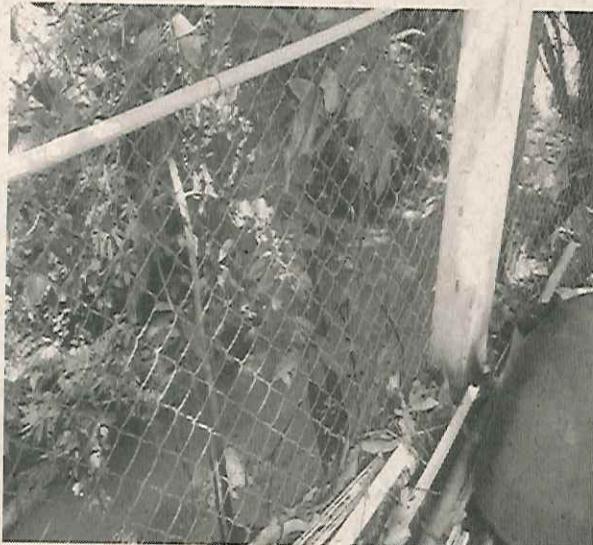
Foto 13: Leito do Córrego Quilombinho..

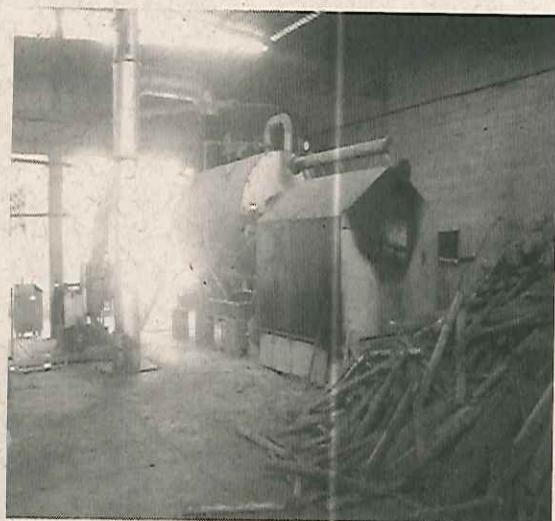
- **Emissões atmosféricas:** Há geração de material particulado e monóxido de carbono na chaminé da caldeira à lenha.

Foto 14: Caldeira utilizada no processo de geração de vapor.

Medidas mitigadoras: Em cumprimento a clausula nº 01 do TAC nº 01/2018 foi realizado monitoramento do efluente atmosférico da chaminé (fonte estacionária) da caldeira, os relatórios apresentaram resultados dentro dos padrões exigidos na legislação. Será condicionado neste parecer a realização de automonitoramento periódico dos efluentes atmosféricos (Anexo II).

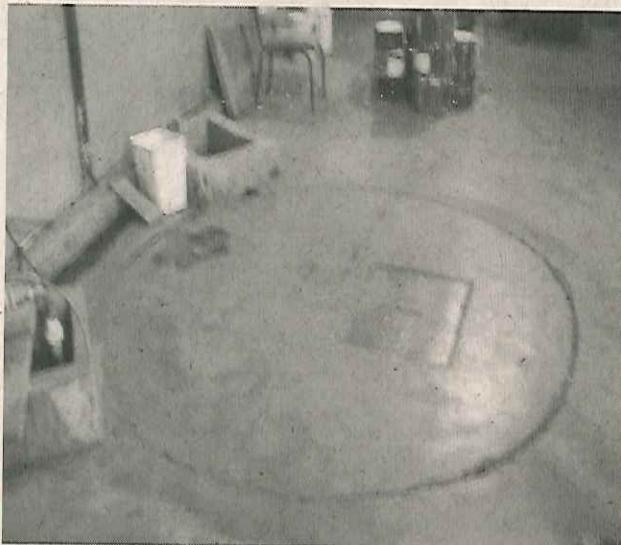
Conforme relatório fotográfico apresentado o poço manual possui medidor de vazão e horímetro devidamente instalados. No ponto de coordenadas UTM X: 452386; Y: 7738477. Foi constatado também um poço tubular que encontrava -se desativado sem o devido tamponamento, dessa forma, foi solicitado por meio do ofício Nº 59/2018, a realização do procedimento seguindo a nota técnica DIC/DvRC Nº 01/2006 do IGAM, foi apresentado formulário específico contemplando o detalhamento do procedimento e materiais utilizados, além de relatório fotográfico, dessa forma, tal procedimento foi considerado satisfatório pela equipe técnica da Supram -ASF.

Foto 15: Poço manual.

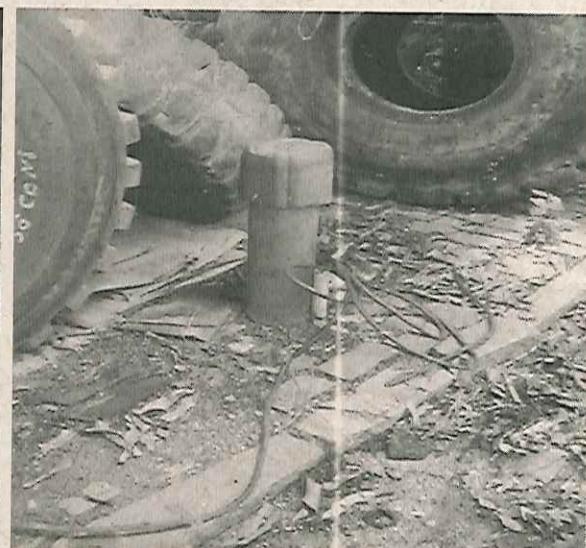
Foto16: Poço tubular desativado.
