Parecer nº 4/SEMAP/SUPRAM LESTE-DRRA/2022

PA COPAM SLA Nº: 6189/2021	SITUAÇÃO: Sugestão pelo deferimento		
EMPREENDEDOR:	GRANITOS ROCHA BRANCA LTDA. - EPP	CNPJ:	17.556.702/0001-59
EMPREENDIMENTO:	GRANITOS ROCHA BRANCA LTDA. - EPP	CNPJ:	17.556.702/0001-59
MUNICÍPIO(S):	AIMORÉS	ZONA:	RURAL
COORDENADAS GEOGRÁFICAS: Latitude -19.62973°		Longitude -41.34693°	
AMN/DNPM: 832.688/2012 Substância Mineral: GRANITO	RECURSO HÍDRICO: Certidão de Uso Insignificante n.º 178864/2020

Parecer Técnico de RAS nº 141/SEMAP/SUPRAMLESTE - DRRA/2021

O empreendimento GRANITOS ROCHA BRANCA LTDA. - EPP CNPJ 17.556.702/0001- 59, empresa de pequeno porte, CTF, atuará no ramo da mineração de rochas ornamentais (granito) no município de Aimorés. Em 09/02/2021 foi formalizado, na Supram Leste Mineiro, via SLA, o processo administrativo de licenciamento ambiental simplificado de n.º 00857/2021 (Solicitação n.º 2020.11.01.003.0001001), sendo solicitadas informações complementares na data de 11/06/2021, cujo atendimento ocorreu em 24/06/2021. Realizada vistoria in situ culminou com o Auto de Fiscalização SEMAD/SUPRAM LESTE-DRRA nº. 28/2021 (Id. SEI 33690444). Por fim, fora finalizado o parecer pelo indeferimento

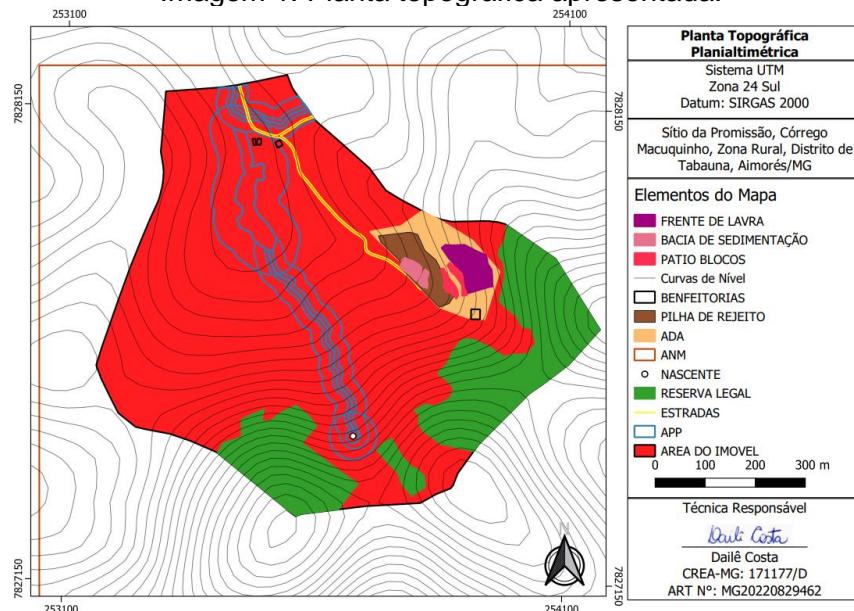
Imagen 1: Planta topográfica apresentada.

Foi apresentada planta topográfica e planialtimétrica do imóvel e da ADA do empreendimento elaborada pela eng. Daile Costa vinculada a ART 20210711746 conforme pode-se observar na imagem 1. De posse dos arquivos vetoriais apresentados foi possível realizar através do programa Google Earth Pro a plotagem dos arquivos obtendo o produto apresentado na Imagem 2. O RAS foi elaborado pela Eng. Daile Costa (ART 20210691025 CTF 6575910) e Cecília M. da Silva (ART 20210634437 CTF 4305249) da empresa Enflore Engenharia e Consultoria Ambiental (CTF 7285730).

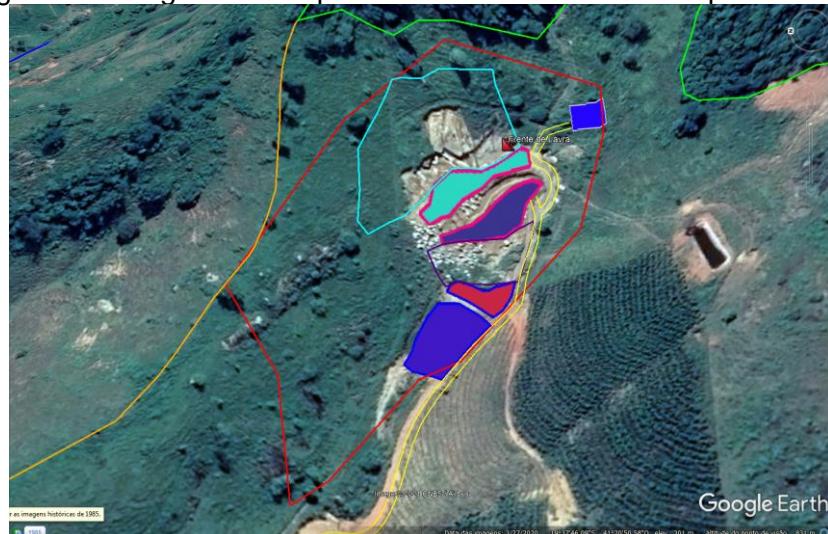
Imagen 2: Plotagem dos arquivos vetoriais da ADA do empreendimento.

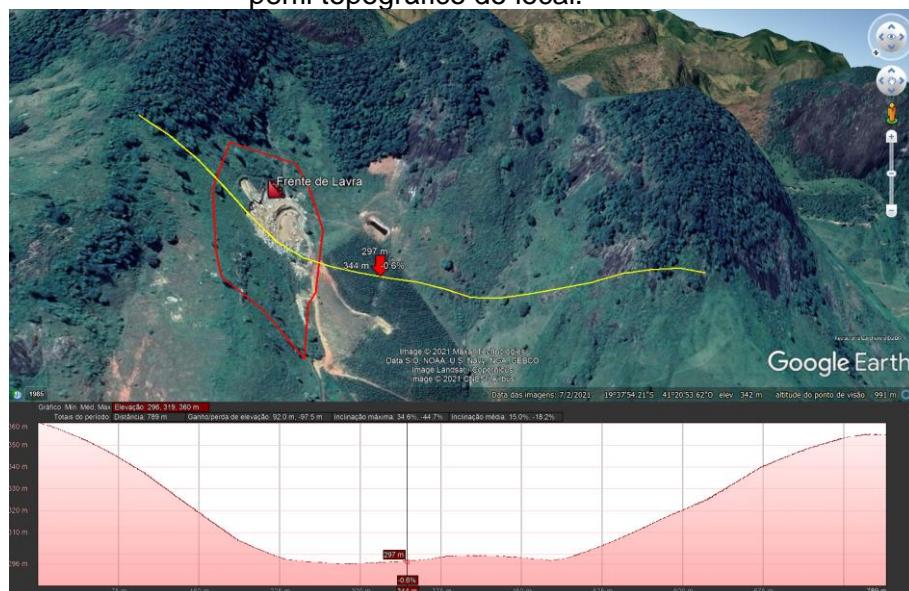
Imagem 3: Localização da ADA do empreendimento em talvegue em relação ao vale e ao perfil topográfico do local.

Ponto controverso no tocante ao processo em tela diz respeito a eventual área de preservação permanente na ADA do empreendimento descrita no parecer que consta no processo SEI 1370.01.0041370/2021-41 gerando a sugestão pelo indeferimento do processo. Quando da análise do processo 857/2021 foi observado pelo gestor a presença de água no ponto de extração em que foi realizada a pesquisa mineral. Não obstante a análise pretérita, cumpre aqui avaliar os fatos trazidos pelo empreendedor a luz da ciência da hidrologia. A ADA do empreendimento localiza-se no plano da vertente nordeste bem acima do talvegue originado no vale que delimita a propriedade conforme pode ser observado na Imagem 3.

Nesse prisma, avaliando o conjunto documental, técnico e legal que permeiam a celeuma existente, é possível observar que a locação da ADA do empreendimento no perfil topográfico local não corrobora com áreas de possíveis afloramentos naturais de curso d'água. Verifica-se por meio das fotografias apresentadas que a camada de solo no local varia em profundidade, em função do relevo natural da rocha que se pretende explorar. Pode-se verificar nas fotografias 2 e 3 que a camada de solo que está em contato com a rocha apresenta coloração acinzentada, ratificando o conceito exposto anteriormente no que tange a saturação de água, fato não observado na camada superficial do solo, que se encontra em ambiente não saturado. Este comportamento é esperado pois, a água pluvial infiltra nas camadas superficiais percolando no sistema solo em direção as camadas mais profundas. Quando encontra impedimento mecânico (rocha) se acumula constituindo o lençol freático. A depender da litologia local, a água do lençol se infiltrará no sistema rocha para formação de aquíferos.

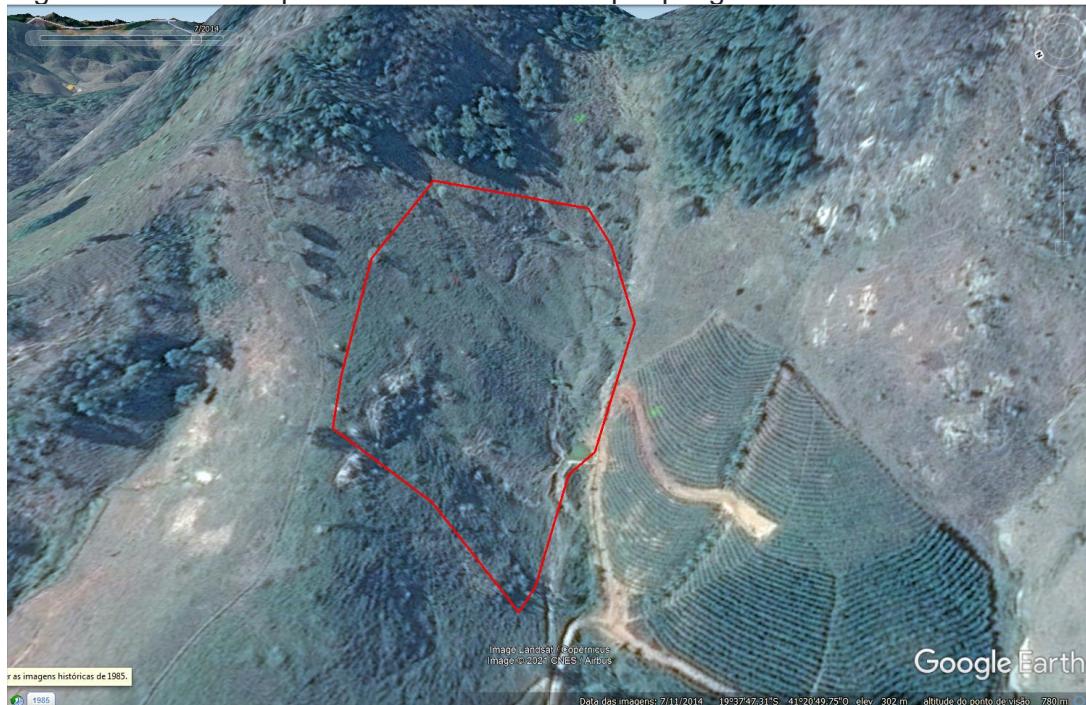
Imagen 4: ADA do empreendimento delimitada por polígono vermelho em 11/07/2014.

É possível observar na Imagem 4 que a ADA do empreendimento é ocupada por pastagem em 11/07/2014, não havendo no local indícios de vegetação nativa característica de áreas com presença de água superficial. Na imagem 5 datada de 08/09/2017 é possível observar que a pastagem da propriedade já se encontra completamente seca com coloração característica compatível com o período seco (estiagem). Destaca-se nesta imagem dois pontos demarcados de azul localizados na parte mais baixa do terreno, a jusante da lavoura de café, no qual é possível observar vegetação de porte herbáceo com coloração verde, indo ao encontro do conceito trazido anteriormente relativo a elemento do solo e de vegetação de áreas com afloramento natural de água. Na Imagem 6 datada de 19/01/2018, é possível observar outro elemento presente na ADA do empreendimento, a rocha exposta.

Tal fato permite inferir a existência de solo no local com pequena profundidade. Corrobora a tese o fato da área não ser utilizada para plantio de café, cultura usual na região, apta a locais com solo de profundidade superior a 2 metros. Na imagem 7 datada de 08/08/2019, período de seca, é possível observar o mesmo padrão da imagem 5, onde há diferenciação da tonalidade da vegetação herbácea na parte mais baixa do terreno. De maneira análoga, a lavoura de café da propriedade não avançou sobre estas áreas em virtude das características hidromórficas, limitantes para a planta do café, não resistente a solos encharcados. Na imagem 8 datada de 02/07/2021 verifica-se a ADA pretendida pelo empreendedor na qual fora realizada a pesquisa mineral (vide Auto de Fiscalização 28/2021 id. SEI 33690444).

local (imagens 4 a 8) que o ponto de afloramento natural da água ocorre a jusante da ada do empreendimento. É possível inferir que, o empreendedor quando da realização da pesquisa mineral, ao realizar o decapamento do solo para extrair o bem mineral de interesse, promoveu a retirada da camada de solo que tamponada a fissura na rocha, ocasionando a redução da pressão no local, por força da decomposição vetorial da força gravitacional intrínseca do corpo hídrico, com o alívio da pressão, permitiu-se por ação antrópica a surgência no local não se configurando para fins de direito um afloramento natural, por conseguinte, não cabe caracterizar a área como de preservação permanente.

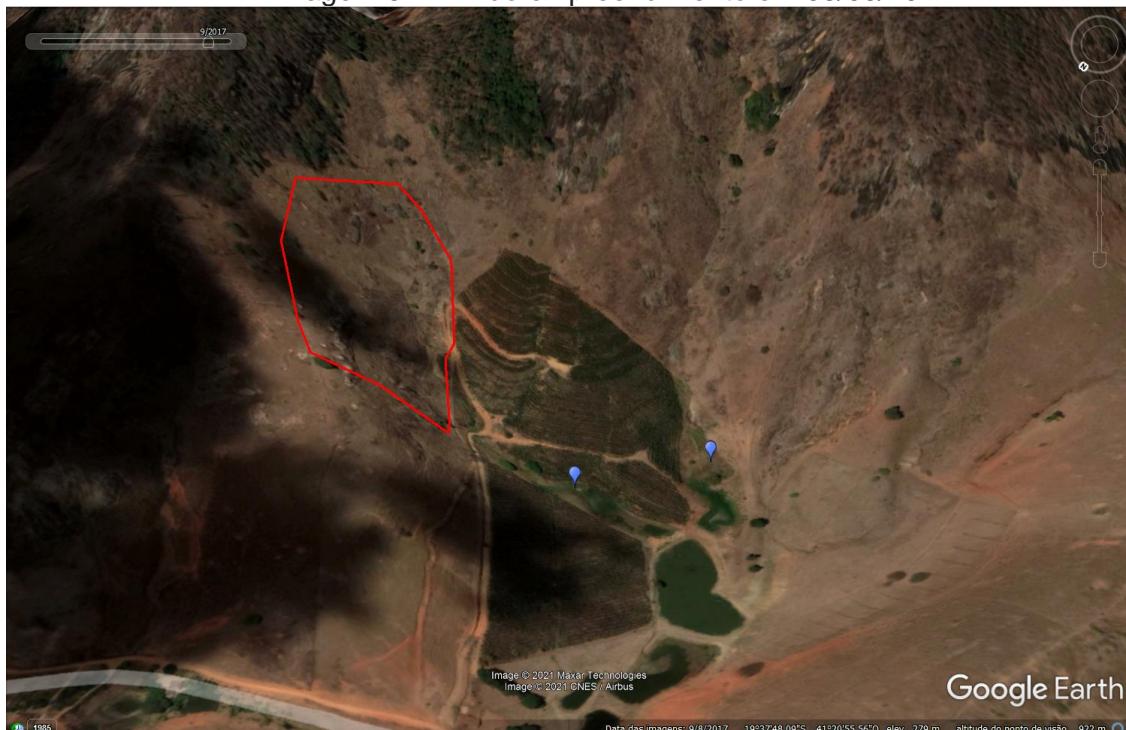
Imagen 5: ADA do empreendimento em 08/09/2017.

Esta abordagem visa contextualizar conceitos já consagrados na literatura especializada a fim de avaliar a área em contento a luz da legislação ambiental em especial a Lei estadual 20922/2013, Decreto 47749/2019, Resolução Conama 369/2006 e Resolução Conjunta SEMAD/IEF 3102/2021. Inicialmente, foi realizada avaliação do histórico de imagens de satélite do programa Google Earth Pro demonstrado nas Imagens 4, 5, 6, 7 e 8.

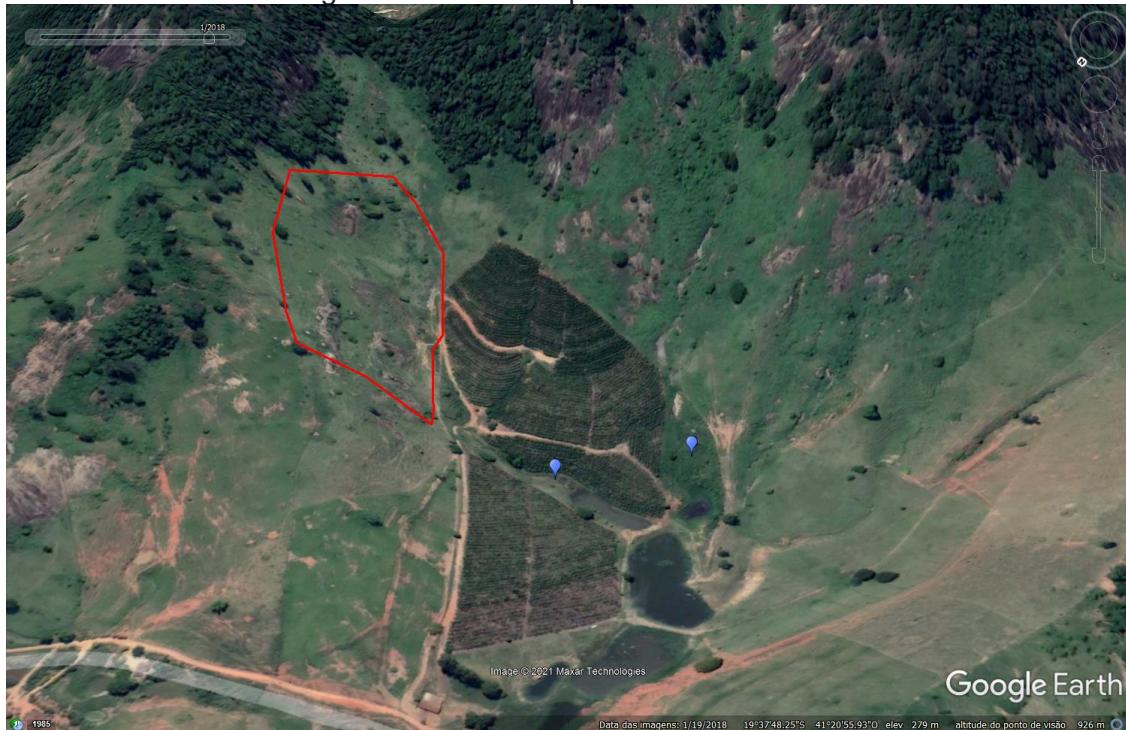
Imagen 6: ADA do empreendimento em 19/01/2018.

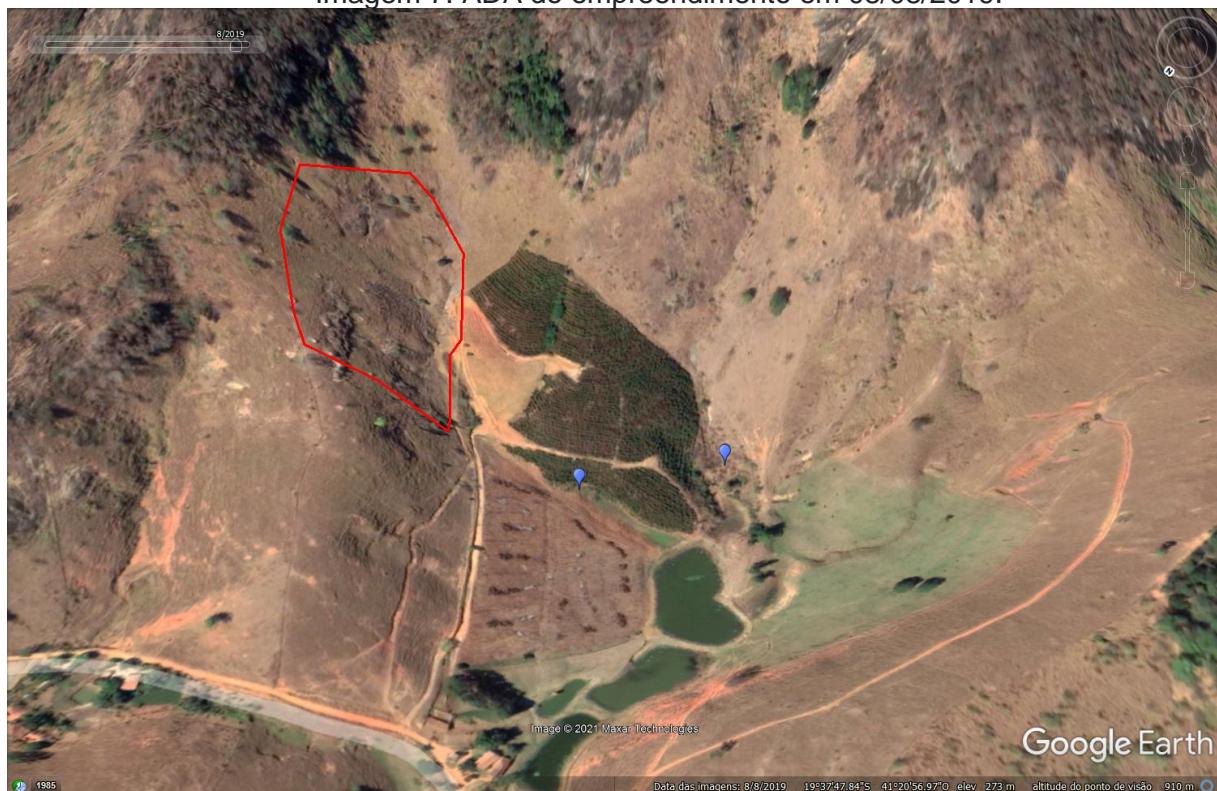
Imagen 7: ADA do empreendimento em 08/08/2019.

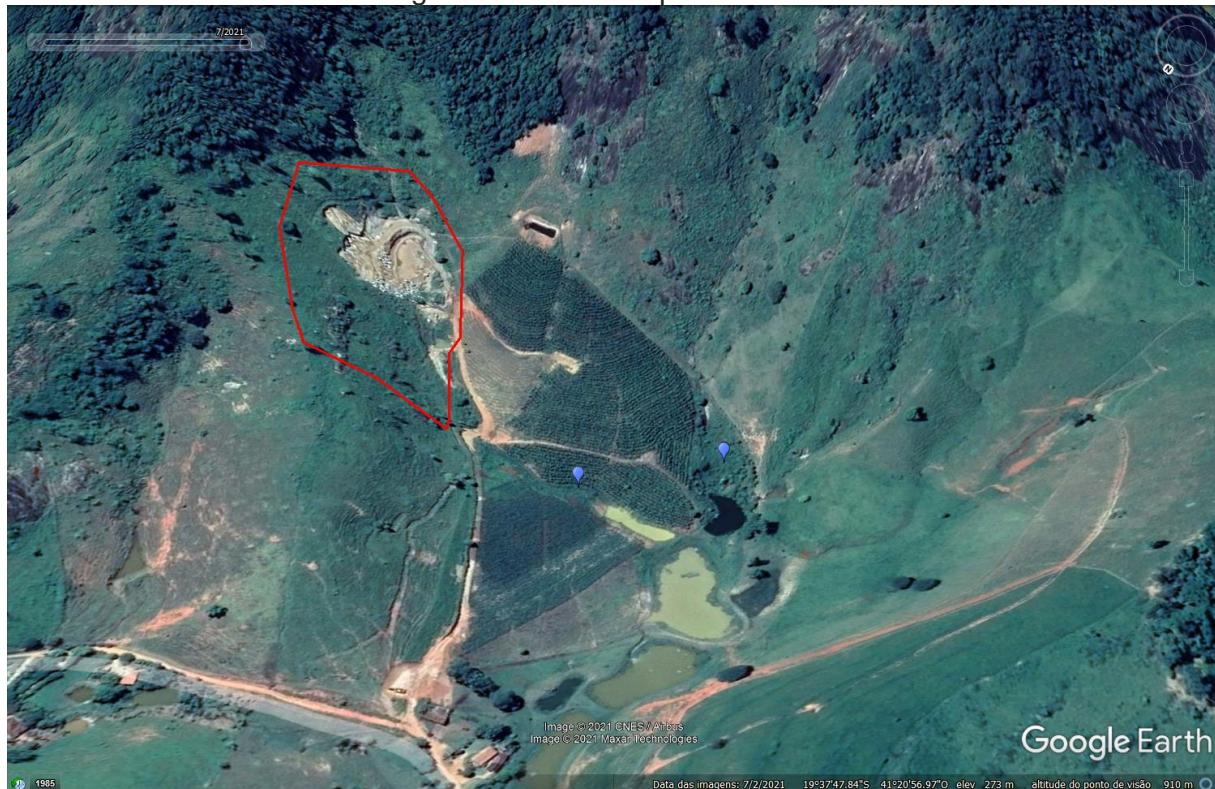
Imagen 8: ADA do empreendimento em 02/07/2021.

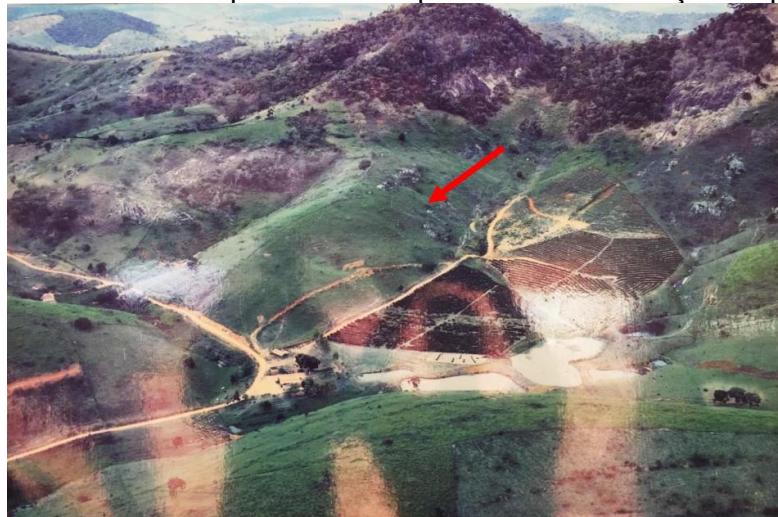
Fotografia 1: Vista da ADA do empreendimento previamente realização da pesquisa mineral.

“De acordo com análise “in loco” e fotos, percebe-se que a morfologia do terreno não caracteriza áreas de nascentes. Pode se observar que a cobertura é composta por manto de intemperismo das rochas graníticas subjacentes, composta por material silto arenoso a silto argiloso com coloração variando de creme a róseo, a marrom avermelhado característica de manto de alteração das rochas graníticas.”

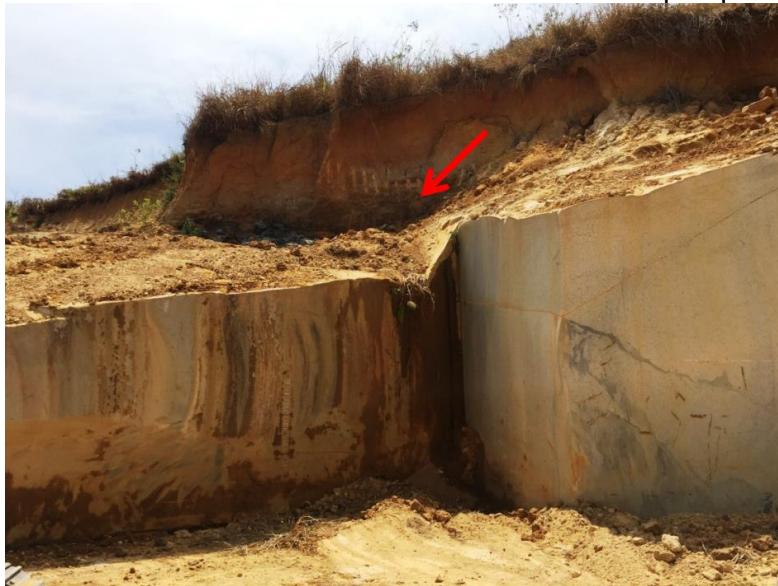
Fotografia 2: Local da rocha fraturada onde foi realizada a pesquisa mineral.

“Durante a realização do decapeamento do solo para a realização da extração do mineral granito, houve uma interceptação de um canal e/ou fratura de água na rocha localizada no aquífero freático, atingindo o primeiro nível de contato entre o solo e a rocha, surgindo água neste ponto de extração onde caracteriza uma possível nascente, pois, toda água que se encontra oclusa em um determinado ponto, ou seja, não esteja correndo perenemente e exposta em uma superfície não pode ser considerada nascente.”

“A existência de aquífero ocluso faz com que no ato da interferência humana em algum tipo de fratura venha a eclodir para o ambiente externo, como ocorreu no momento da extração.”

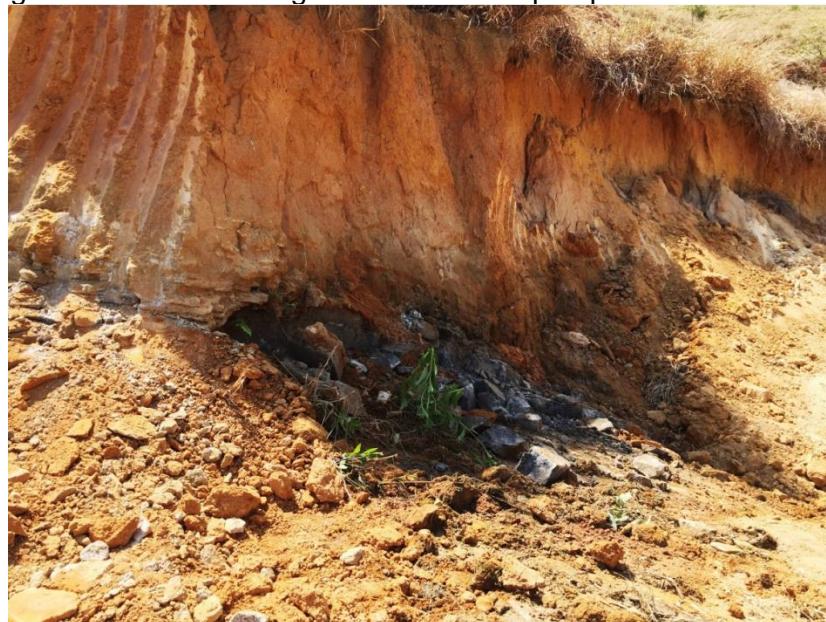
Fotografia 3: Ponto da surgência oriunda da pesquisa mineral realizada.

“Devido à pequena espessura das coberturas locais não se observa, entretanto, a presença de lençol freático. No local observa-se a presença de fluxo de água subterrânea em uma pequena fratura na rocha, certamente percolada a partir da cobertura para a fratura em cotas topográficas superiores, onde há a presença de aquífero freático. Observa-se também que a fratura foi interceptada a partir de corte realizado no terreno para acessar a área de lavra, não caracterizando a presença de nascente”.
