Parecer Técnico de Licença Ambiental Simplificada (RAS) nº 0464657/2019

PA COPAM Nº: 10943/2019/001/2019	SITUAÇÃO: Sugestão pelo Indeferimento	
EMPREENDEDOR: Everton Dias Rizo	CNPJ: 105.330.677-66	
EMPREENDIMENTO: Ouro Preto Mármores e Granitos Ltda ME	CNPJ: 10.632.287/0001-26	
MUNICÍPIO: Tombos	ZONA: Rural

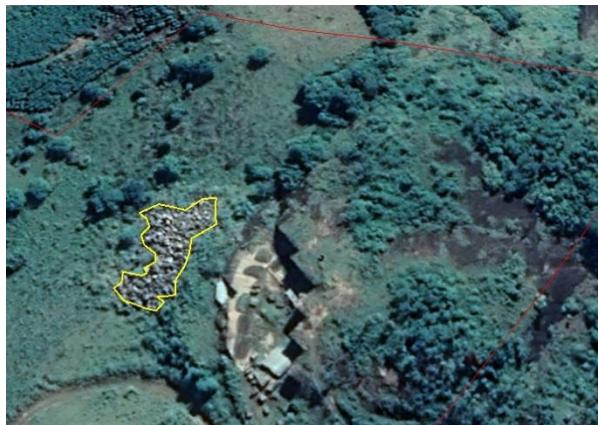
Figura 1: Imagem da área do empreendimento em 2019 demonstrando a despojão de estéril. Fonte: Google Earth.

Em análise a imagem disponível do Google Earth, do local previsto para a implantação do empreendimento, verificou-se que houve a deposição de rejeito/estéril em local caracterizado no levantamento topográfico como “Depósito de estéril – 1,5 ha” em uma área mensurada de 0,15 ha (polígono amarelo) conforme identificado na figura 1 no Anexo I deste parecer. Cabe ressaltar, que as AAFs obtidas anteriormente não contemplavam a atividade de pilha de estéril sendo a atividade desenvolvida na área sem regularização. Deste modo, o empreendedor foi autuado por operar atividade de “*Pilha de rejeito/estéril de rochas ornamentais e de revestimento* – código A-05-04-6” sem a devida licença ambiental conforme Auto de Infração nº 141811/2019. Com base na área atual ocupada (0,15 ha) e aquela pretendida por meio do RAS (1,5 ha) o empreendimento será de porte P e classe 2 para a atividade de pilha. O rejeito/estéril deverá ser disposto de maneira adequada contemplando todos sistemas de controle ambiental (sistema de drenagem, taludamento, entre outros) com apresentação de projeto e ART do profissional responsável, inclusive com indicação de medidas mitigadoras de proteção a nascente que se encontra nas proximidades da área de lavra e da pilha de estéril.

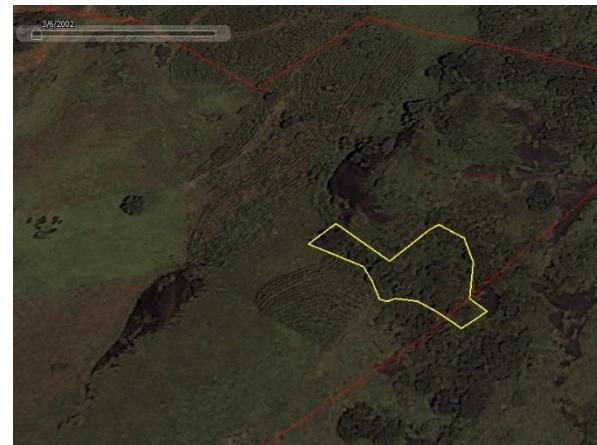
Figura 2: Imagem da área do empreendimento em 2002, demonstrando a ocorrência de vegetação nativa no local. Fonte: Google Earth.

Além da disposição irregular de estéril verificou-se também através das imagens do Google, figuras 2, 3 e 4 do Anexo I deste parecer, a supressão de vegetação nativa em área comum, sem autorização do órgão ambiental, mensurada em 0,47 ha, conforme imagem disponível do ano de 2017 (na vigência do Decreto 44.844/08). Diante desta constatação o empreendedor foi autuado conforme Auto de Infração nº 141812/2019. Essa intervenção deverá ser regularizada junto ao órgão ambiental competente. Verificou-se que a primeira imagem da área após 2002 é do ano de 2011, momento que o empreendimento já detinha a AAF nº 2704/2009 (válida até 2013), sendo posteriormente emitida outra AAF nº 05519/2013 que vigorou até 2017. De acordo com o art. 5º, caput, da Lei Federal nº 11.428/2006, a vegetação primária ou a vegetação secundária em qualquer estágio de regeneração do Bioma Mata Atlântica não perderá esta classificação nos casos de incêndio, desmatamento ou qualquer outro tipo de intervenção não autorizada ou não licenciada.

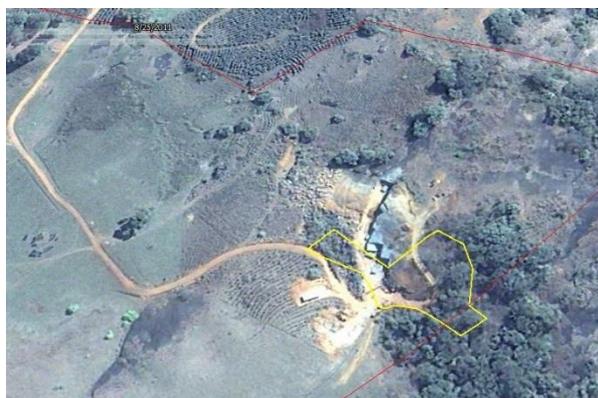
Figura 3: Imagem de 2011 demonstrando o desenvolvimento de atividades minerárias no local e supressão de vegetação nativa. Fonte: Google Earth.

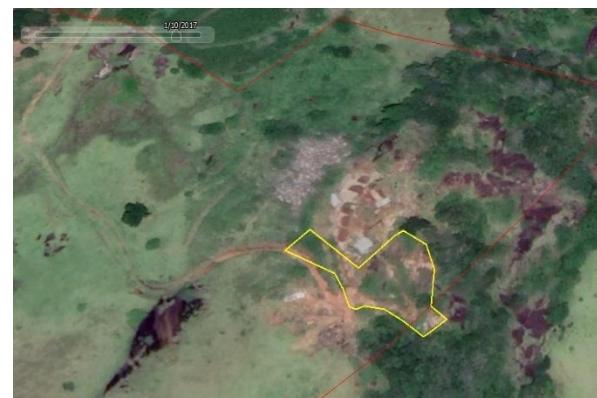
Figura 4: Imagem de 2017 com delimitação de um polígono, mensurado em 0,47 ha, demonsntrando a supressão de vegetação nativa. Fonte: Google Earth.

Considerando a supressão de vegetação nativa constatada deverá incidir sobre o empreendimento os critérios locacionais de “Supressão de vegetação nativa, exceto árvores isoladas – peso 1” e “Supressão de vegetação nativa em áreas prioritárias para conservação, considerada de importância biológica extrema – Carangola, exceto árvores isoladas – peso 2”.
