PARECER ÚNICO Nº 1232785/2016 (SIAM)

INDEXADO AO PROCESSO:	PA COPAM:	SITUAÇÃO:
Licenciamento Ambiental	12691/2014/001/2014	Sugestão pelo Deferimento
FASE DO LICENCIAMENTO:	Licença de Operação Corretiva – LOC	VALIDADE DA LICENÇA: 04 anos

EMPREENDEDOR:	Nova Aurora Mármore E Granitos Ltda.	CNPJ:	39.365.754/0002-61
EMPREENDIMENTO:	Nova Aurora Fazenda Serra Azul	CNPJ:	39.365.754/0002-61
MUNICÍPIO(S):	Medina	ZONA:	Rural
COORDENADAS GEOGRÁFICA (DATUM):	SAD 69 FUSO 24K	LAT/Y	8206059
		LONG/X	234775
LOCALIZADO EM UNIDADE DE CONSERVAÇÃO:			
<input type="checkbox"/>	INTEGRAL	<input type="checkbox"/>	ZONA DE AMORTECIMENTO
<input type="checkbox"/>	USO SUSTENTÁVEL	<input checked="" type="checkbox"/>	NÃO
BACIA FEDERAL:	Rio Jequitinhonha	BACIA ESTADUAL:	Rio São Pedro
UPGRH:	JQ3 – Médio e Baixo Jequitinhonha	SUB-BACIA:	Rio Jequitinhonha
CÓDIGO:	ATIVIDADE OBJETO DO LICENCIAMENTO (DN COPAM 74/04):	CLASSE	
B- 01-09-0	Aparelhamento, beneficiamento, preparação e transformação de minerais não metálicos, não associados à extração.	3	
CONSULTORIA/RESPONSÁVEL TÉCNICO:		REGISTRO:	
João de Mattos Pimentel Júnior		CREA MG-009912/D	
Roberto Tondo		CREA RS-38613/D

RELATÓRIO DE VISTORIA: 29/2015		DATA: 28/05/2

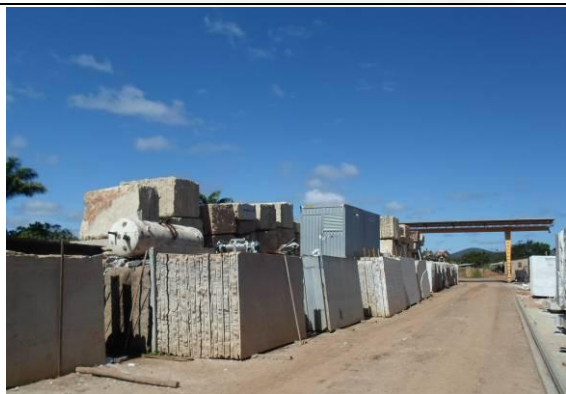
Foto 05: Pátio de estocagem de placas e blocos.

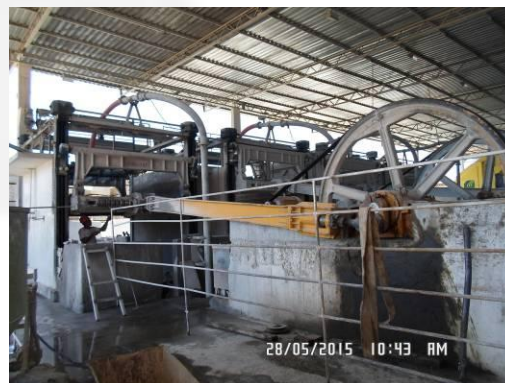
Foto 06: Tear que utiliza lama abrasiva

Como não há local adequado para deposição de rejeito industrial produzido pelo tear convencional **fica proibida sua utilização** até que haja local adequado para deposição do rejeito, sendo proibido o lançamento da lama abrasiva diretamente no solo ou em qualquer outro local não licenciado.

Para a LBRO a ser gerada deverá ser apresentado projeto de destinação final podendo ser a implantação de aterro ou destinação a aterro licenciado. **Até que este projeto esteja concluído não poderão ser utilizados os teares convencionais.**

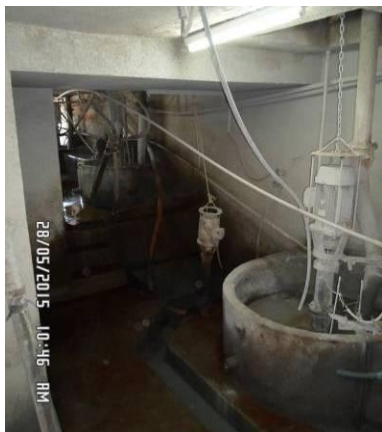
Foto 07: Parte inferior de um dos teares que utilizam lama abrasiva

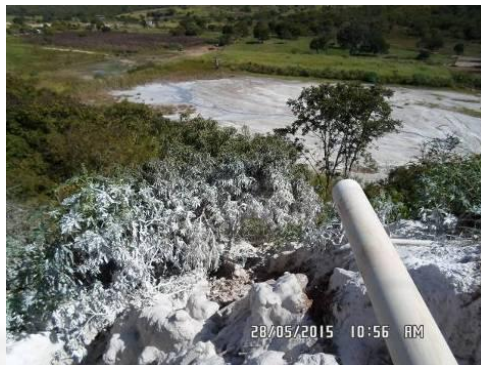
O depósito de lama abrasiva está irregular, não sendo constatado nenhum mecanismo de controle de infiltração do material no solo e delimitação para que o material não atinja outras áreas. Foi

Foto 08: Ponto descarte da lama abrasiva

A lama do beneficiamento de rochas ornamentais – LBRO estava sendo depositada inadequadamente devendo ser apresentado projeto de desativação e recuperação da área.

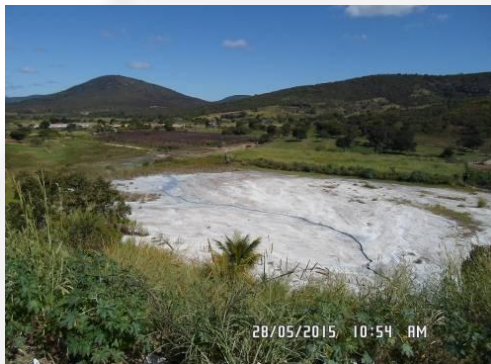
informado nos estudos que a área por eles denominada de depósito de lama abrasiva (rejeito industrial) tem capacidade de 21.600m³, ocupa área de 8.640m² e possui 2,5m de profundidade. O volume mensal produzido atualmente é de 800-900m³/mês, desconsiderando o potencial de evaporação que corresponde a 80% de todo rejeito industrial, o depósito apresenta vida útil de mais dois anos.

Foto 9: Depósito da lama abrasiva

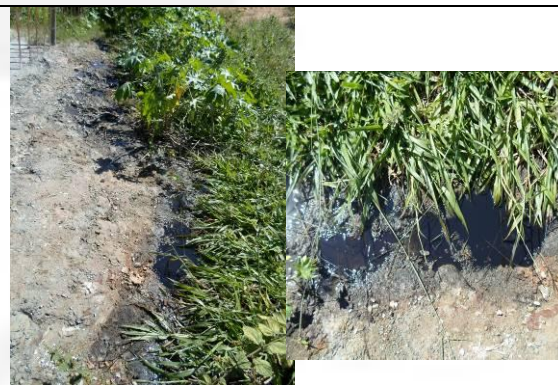
Quanto a oficina do empreendimento foi constatada em vistoria que a caixa SAO não estava adequada, ocorrendo derramamento de óleo. Este óleo atingia uma área próxima ao local onde é

depositada a lama abrasiva e áreas de pastagem. Dentro da oficina não havia canaletas e o óleo estava espalhado por todo o piso. Devido a isto foi lavrado o auto de infração nº 006580/2015, e será condicionada a adequação da oficina.

Foto 11: Resíduo oleoso, próximo ao depósito de contenção da lama abrasiva, oriundo da oficina.

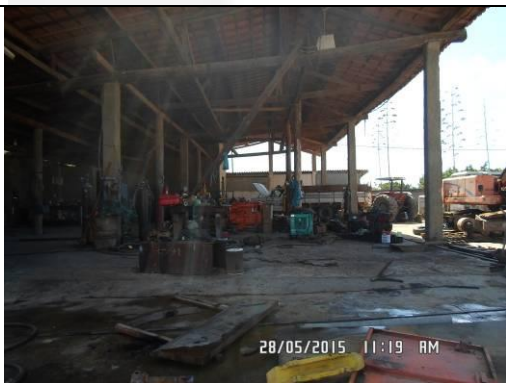
Foto 18: Oficina

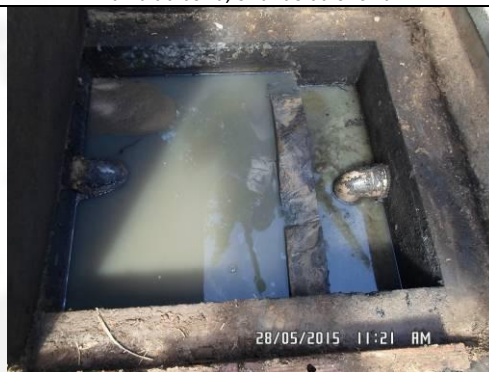
Foto 19: Caixa separadora de água e óleo da oficina

Deverá ser realizada a manutenção e monitoramento dos efluentes da caixa SAO.

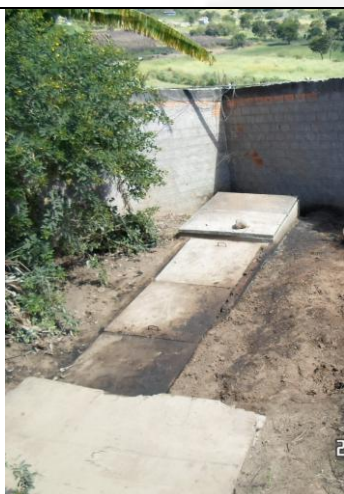
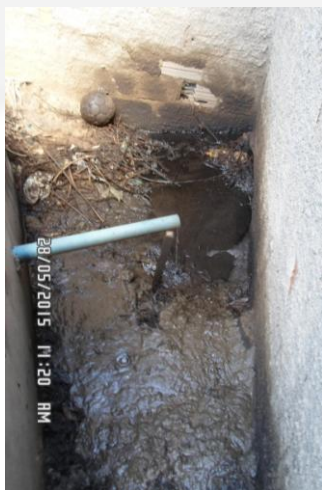
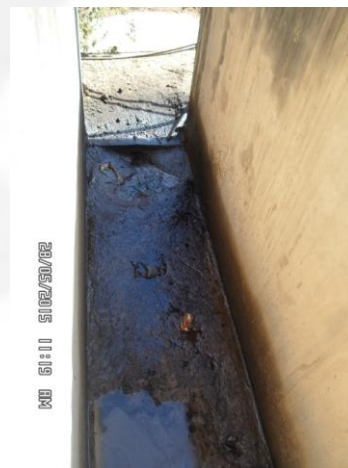
Foto 20: Caixa separadora de água e óleo da oficina

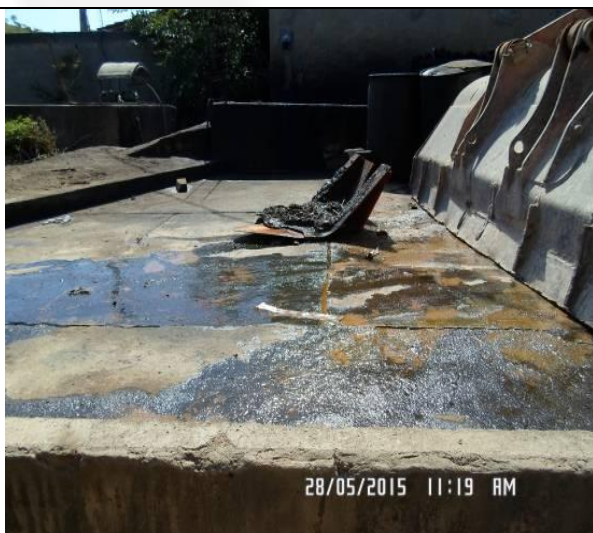
Foto 21: Óleo espalhado pela oficina

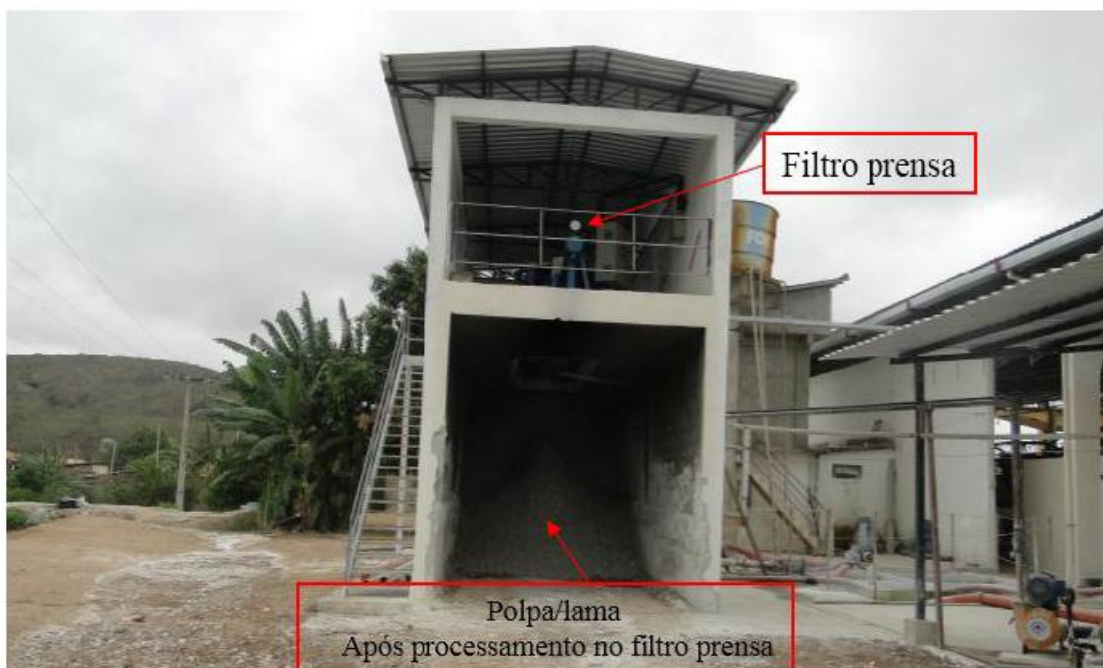
O resíduo gerado na serragem de blocos por tear multifios é uma lama composta por água, pó de rocha e micro cristais de diamante. Este resíduo é encaminhado para filtro prensa onde passa pelo processo de separação de sólidos e líquidos em seguida é armazenado para compartimento abaixo do próprio sistema aguardando destinação final. Esse sistema maximiza o aproveitamento do rejeito uma vez que a massa formada pelo pó de rocha é armazenada e a água recirculada no sistema. O resíduo tem propriedades que permitem o uso na construção civil, sendo realizado contrato com empresa Braúnas Indústria e Comércio Ltda.-ME (CNPJ 15.599.388/0001-89) que realizará coleta duas vezes por semana por caminhão caçamba e utilizará o material na preparação de massa, concreto e argamassa para construção civil conforme contrato apresentado nos autos do processo.

Foto 3 – Indicando o local onde é liberada a polpa/lama após passar pelo filtro prensa

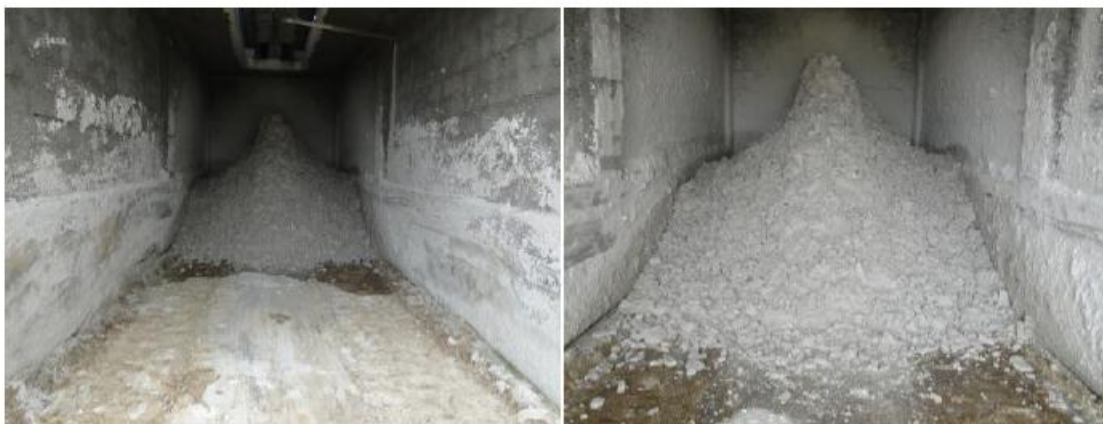
Foto 4 – Polpa/lama resultando do filtro prensa
