PARECER ÚNICO Nº 0092216/2017 (SIAM)

INDEXADO AO PROCESSO: Licenciamento Ambiental	PA COPAM: 01220/2002/007/2015	SITUAÇÃO: Sugestão pelo Indeferimento
FASE DO LICENCIAMENTO: Revalidação de Licença de Operação - RevLO		VALIDADE DA LICENÇA: - X-

RELATÓRIO DE VISTORIA: 129/2015	DATA: 25/09/2015

Relatório Fotográfico do empreendimento Sávio Pedras Decorativas Ltda- ME

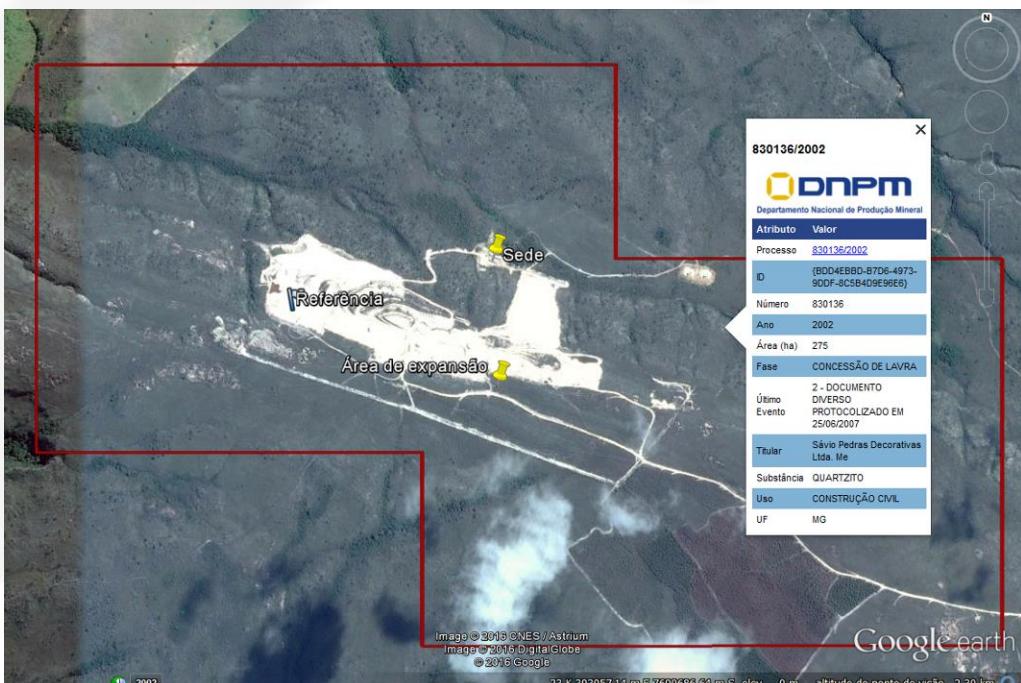
Figura 01 – Imagem de satélite do software Google Earth mostrando o empreendimento. Em laranja tem-se a poligonal do processo DNPM nº 830.136/2002.

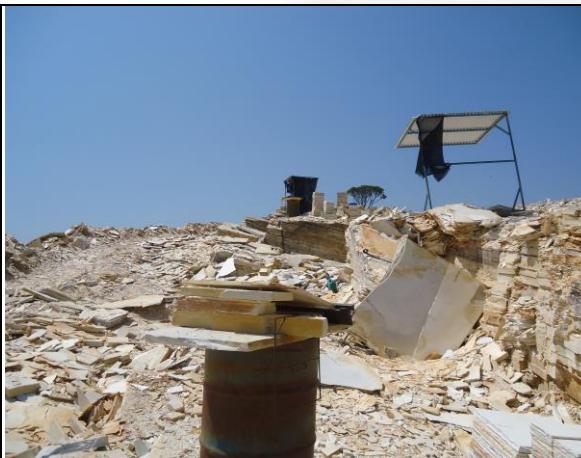
Foto 01. Frente de lavra.

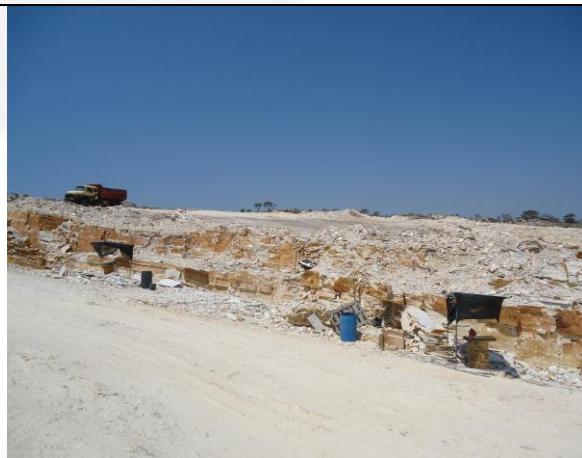
Foto 02. Frente de lavra

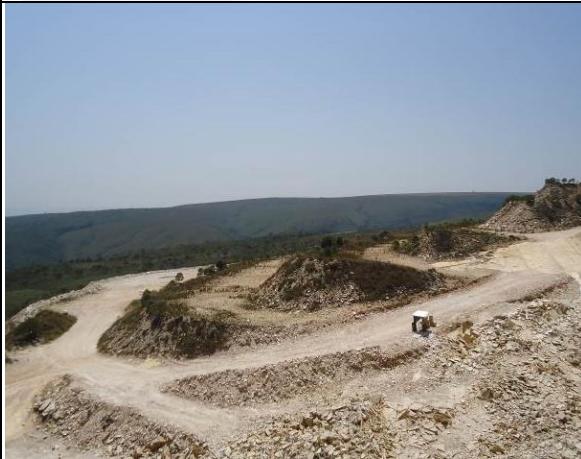
A pilha identificada como SP1 com área total de 4,802 ha refere-se a uma área que já se encontra reabilitada, o volume de estéril / rejeito disposto nessa pilha é de 1.400.000 m³. Essa pilha é composta por 7 bancos / taludes, com altura máxima de 10 m, intercalados por bermas de segurança com 6 metros de largura e com inclinação que favorece o escoamento da água para a parte externa da pilha. Os taludes revegetados com gramíneas e espécies de porte arbóreo como candeinha se encontram em um bom processo de recuperação. Segundo o RADA, a estabilidade está satisfatória. Não foi observado evidência de processos erosivos, as pilhas possuem muretas de contenção na base e bacias de contenção de finos.

Foto 03. Pilha de estéril SP1 em processo de recuperação.

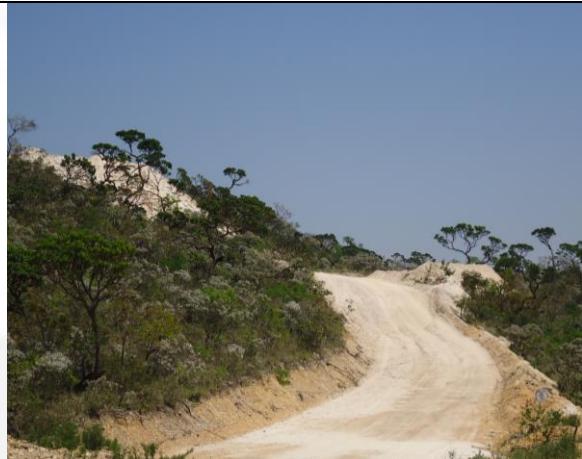
A pilha SP3 com área de 2,64 ha está em processo inicial de formação. A vegetação nativa suprimida e que ainda será suprimida foi autorizada nos processos anteriores APEF 04779/08 junto ao processo da LI de ampliação e LO PA número 01220/2002/006/2009 de LO.

Foto 04. Pilha de estéril SP3 com área de 2,64 ha em processo de formação

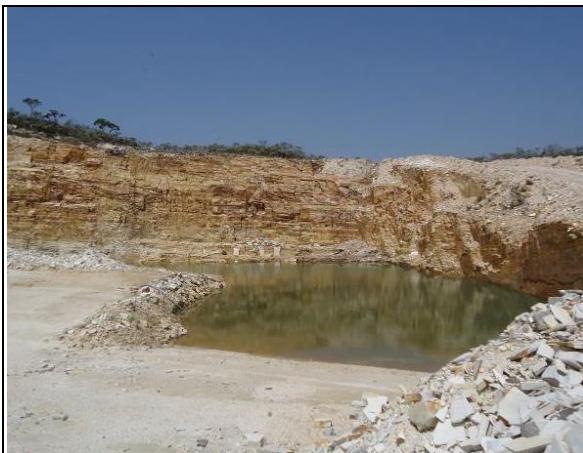
A água para fins de consumo industrial é utilizada para aspersão, umidificação das vias por meio de caminhão pipa e na frente de lavra para minimizar a poeira. Para isso é utilizado tanto à água do ponto de captação / cadastro de uso insignificante como de água pluvial que se acumula em dois pontos da cava.

Foto 05. Ponto de acumulação de água na cava

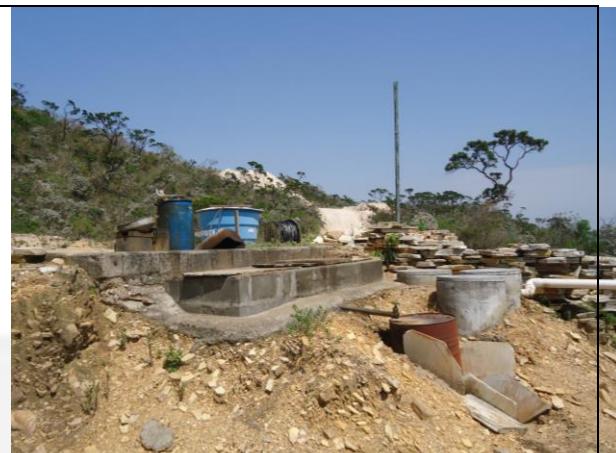
A oficina do empreendimento é possuir piso impermeável e drenagem que deságua na caixa SAO. A manutenção dos veículos não é realizada no empreendimento, nessa oficina é realizado apenas manutenções simples como troca de óleos, troca de filtros, lubrificação com graxa e apertos de parafusos.

Foto 06. Caixa SAO localizada abaixo da oficina
