Parecer nº 296/SEMAP/SUPRAM SUL - DRRA/2020

Parecer Único de Licenciamento Ambiental Simplificado (RAS) nº 296/2020

| EMPREENDIMENTO: | Aterro de resíduos da construção civil “Classe A” e área de triagem | CNPJ: | 18.244.400/0001-08 |

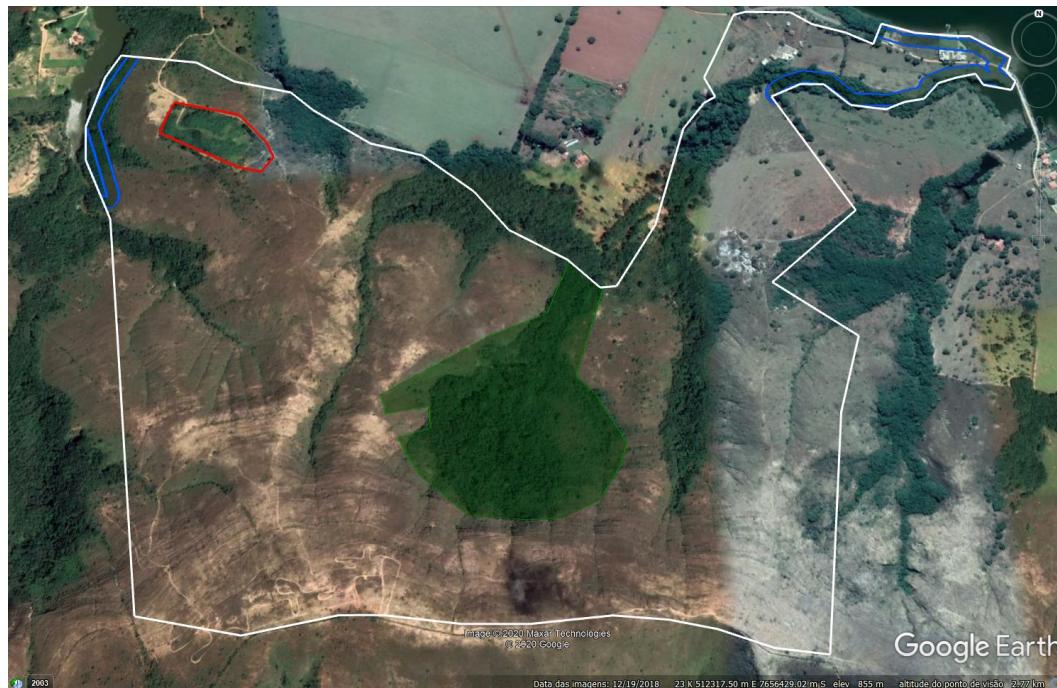
Imagem 1: em branco, limite da propriedade rural Fazenda Ipiranga; em vermelho, limites do empreendimento Aterro de resíduos da construção civil “Classe A” e área de triagem; em azul, Área de Preservação Permanente; em verde, limites da reserva Legal, conforme declarados no SICAR.

A propriedade rural onde o empreendimento será instalado encontra-se cadastrada no SICAR através do recibo MG-3130408-83AE3319C50B423E964F138A625BAAC6. A Fazenda Ipiranga M R-5-18.487, de propriedade de Luiz Wagner Viana, possui área total de 160,08ha e 37,35ha de Reserva Legal. Foi apresentado nos estudos, contrato de arrendamento de imóvel rural celebrado entre o município de Ijací e o proprietário. Salientamos que conforme rede de drenagem disponíveis no sistema IDE-SISEMA, o proprietário não declarou devidamente todos os cursos d’água e suas respectivas APPs na propriedade no SICAR.

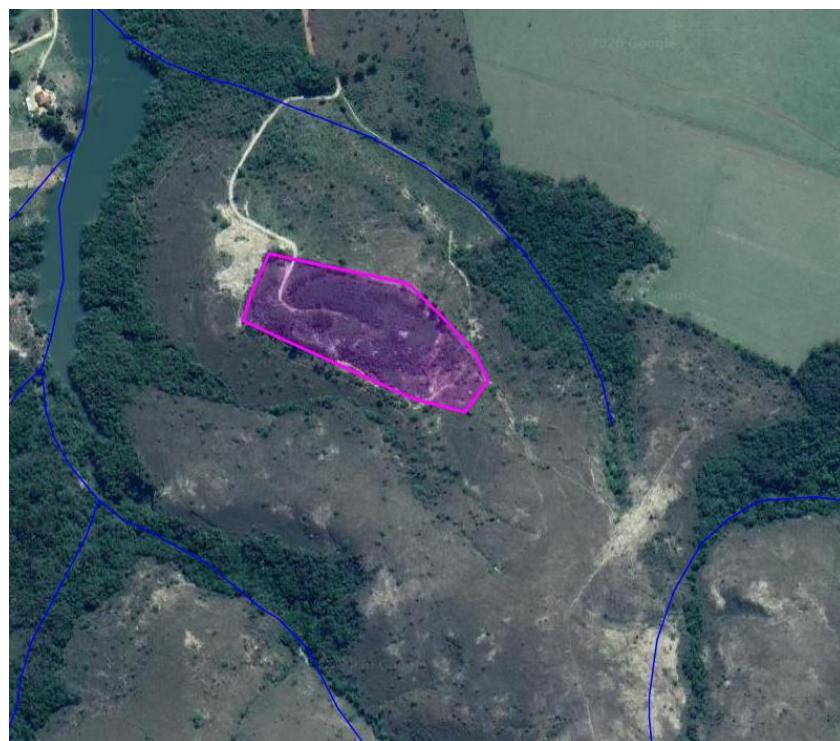
Imagem 2: em rosa, limites do empreendimento; em azul, rede de drenagem conforme informações obtidas pelo IDE-Sisema.
