Parecer nº 4/FEAM/URA TM - CAT/2025

PARECER ÚNICO Nº 107248875 (SEI)		
INDEXADO AO PROCESSO: Licenciamento Ambiental	PA SLA: 760/2024 PROCESSO SEI: 2090.01.0001608/2025-05	SITUAÇÃO: Sugestão pelo Deferimento
FASE DO LICENCIAMENTO: LAC2 (LOC) - Ampliação (com aumento da ADA)		VALIDADE DA LICENÇA: 6 anos

EMPREENDEDOR: CETRIC MINAS S.A.	CNPJ: 19.076.404/0002-78
EMPREENDIMENTO: CETRIC - CTR Uberlândia	CNPJ: 19.076.404/0002-78
MUNICÍPIO: Uberlândia/MG	ZONA: Rural

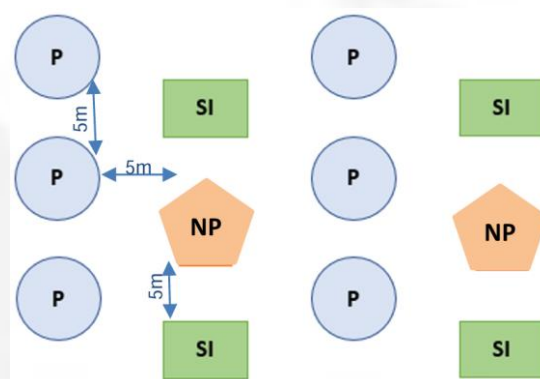
Legenda: P = pioneira; NP = não pioneira; e SI = secundária inicial

Figura 07: Esquema de plantio proposto para enriquecimento

Nas áreas onde será realizado o plantio de enriquecimento, será adotado o esquema demonstrado pela Figura 07.

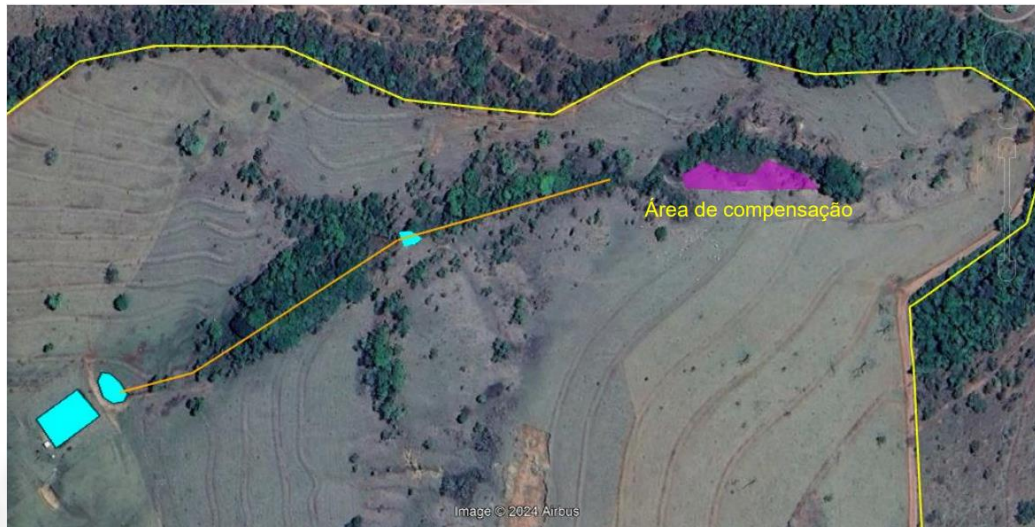
Figura 10: Área proposta para compensação pelas intervenções em APP (“barramento 2” e “tanque escavado”) Fonte: Proposta de Compensação Ambiental, 2024 (documento SEI nº 99849867)

(Figura 10), com **plantio de 111 mudas nativas** onde já existem matrizes, que irão beneficiar a regeneração natural.

Foi proposto plantio convencional, com espaçamento 3 m x 3 m, e sugeridas as mudas de espécies nativas da região (Tabela 1 de ambas as Propostas de Compensação Ambiental). Também foram detalhadas as ações de implantação e manutenção dessas mudas.

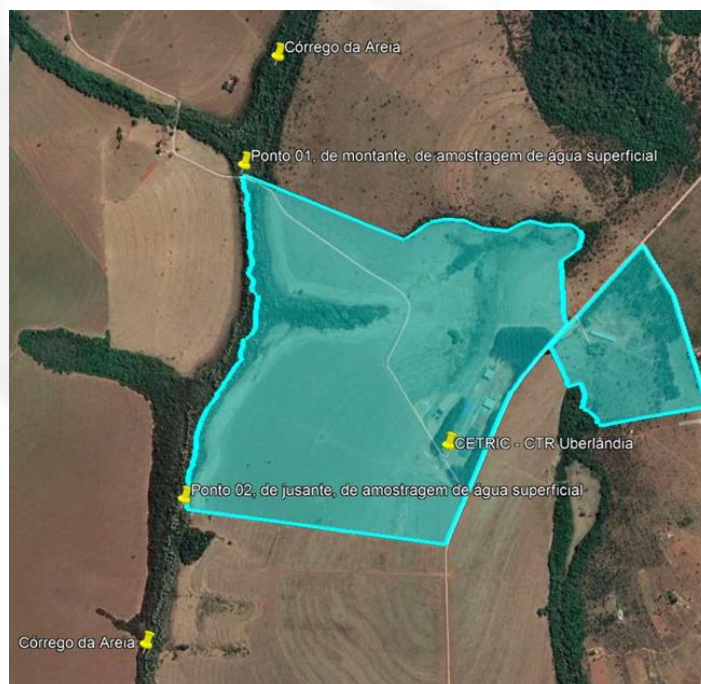
Figura 12: Planta de localização dos pontos de amostragem no Córrego da Areia
Fonte: EIA, 2024

No Anexo 21 do EIA foram incluídas análises das águas do Córrego da Areia, feitas pela empresa Bioética Ambiental, em amostras coletadas a montante e a jusante do empreendimento (vide localizações na Figura 12) no dia 24/08/2023. Os resultados foram comparados aos limites impostos pela DN COPAM/CERH nº 08/2022 para águas doces classe 2.

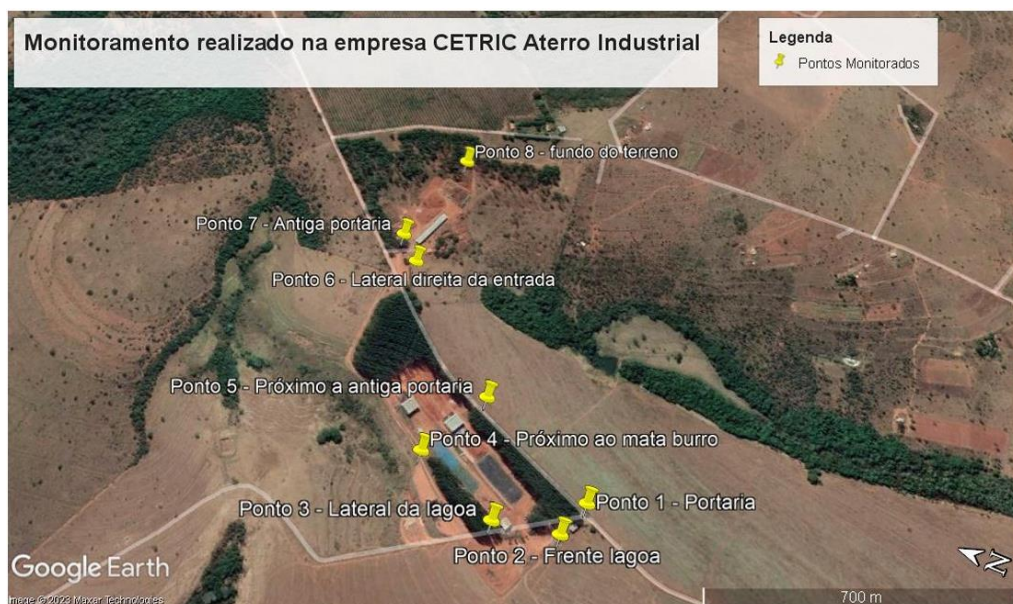
Figura 14: Pontos de monitoramento de nível de pressão sonora na CETRIC - CTR Uberlândia
Fonte: EIA, 2024 (Anexo 24)

No Anexo 24 do EIA, foi apresentado relatório da empresa Bioética Ambiental, sob Responsabilidade Técnica do Técnico Químico, Aires Martins (CRQ-MG 02404593 / ART nº W 27036), contendo resultados das medições feitas, no dia 25/02/2023, em 8 pontos no entorno do empreendimento (Figura 14), em dois intervalos (o primeiro entre os horários de 11:15 h e 13:05 h e o segundo entre os horários de 13:37 h e 16:13 h), ambos no período diurno.

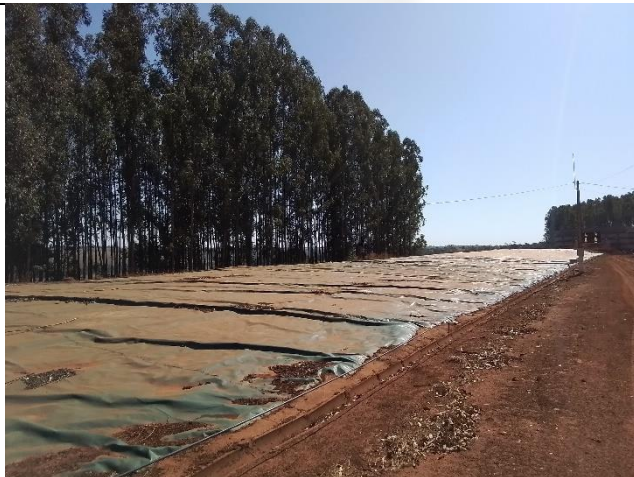
Foto 01: Aterro classe I (célula encerrada)

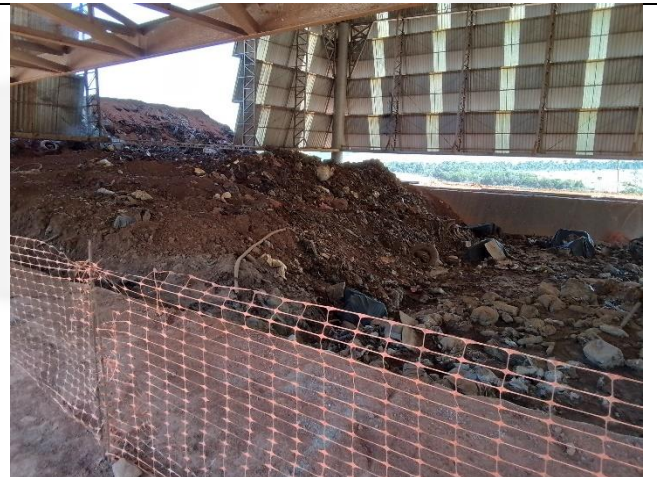
Foto 02: Aterro classe I (célula em operação)

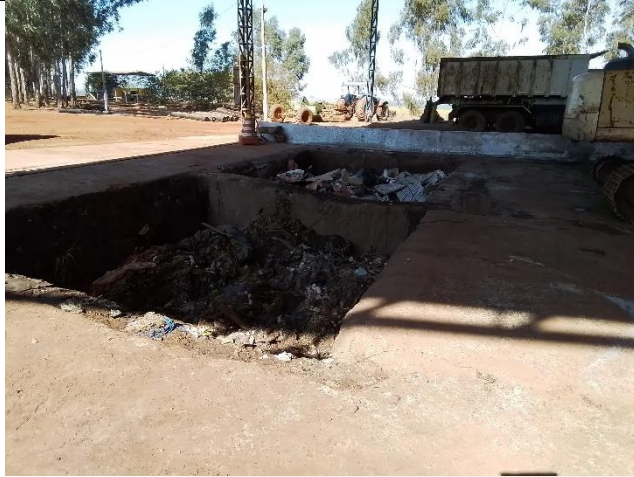
Foto 03: Fossos para blindagem de resíduos

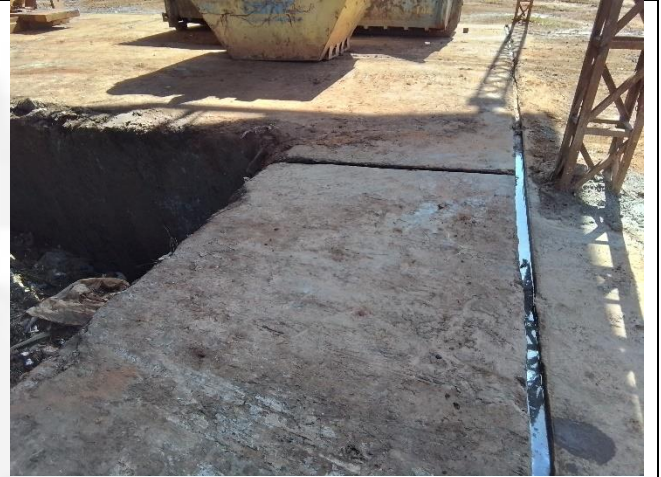
Foto 04: Canaletas para captação de efluentes (galpão de blindagem de resíduos)

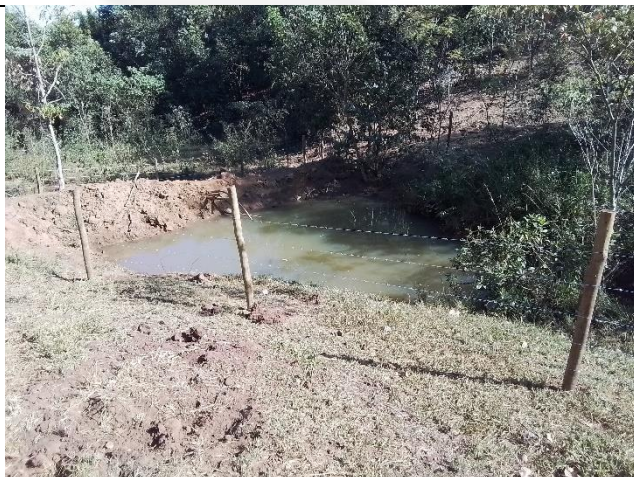
Foto 07: Barramento 2

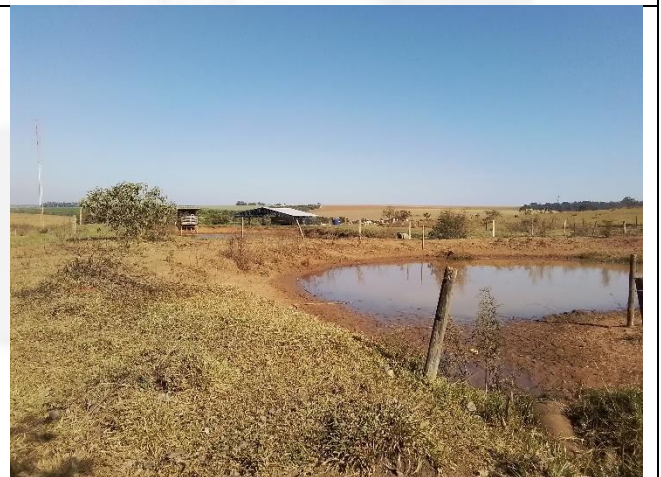
Foto 08: Barramento 1 seguido do tanque escavado
