Parecer Técnico FEAM/URA ASF - CAT nº. 56/2025

Parecer Técnico de Licença Ambiental Simplificada (LAS) nº						
Processo de Licenciamento Nº: 42166/2025	SITUAÇÃO: Sugestão pelo indeferimento					
EMPREENDEDOR: Planear Mineração e Participações Ltda	CNPJ: 28.515.067/0001-88					
EMPREENDIMENTO: Planear Mineração e Participações Ltda	CNPJ: 28.515.067/0001-88					
MUNICÍPIO: Santo Antônio do Monte - MG	ZONA: Rural					
CRITÉRIO LOCACIONAL INCIDENTE:						
<ul style="list-style-type: none"> • Não há incidência de critério locacional. 						
CÓDIGO:	ATIVIDADE OBJETO DO LICENCIAMENTO (DN COPAM 217/17):	CLASSE	CRITÉRIO LOCACIONAL			
A-05-04-6	Pilha de rejeito/estéril de rochas ornamentais e de revestimento, pegmatitos, gemas e minerais não metálicos	2	0			
A-02-06-2	Lavra a céu aberto - Rochas ornamentais e de revestimento	2				
CONSULTORIA/RESPONSÁVEL TÉCNICO:	REGISTRO:					
Thaysse Cristina Salomé – Bióloga	Registro CRBio: 070199/04-D					
AUTORIA DO PARECER	MATRÍCULA	ASSINATURA

Parecer Técnico de Licença Ambiental Simplificada (RAS) nº 37/2024

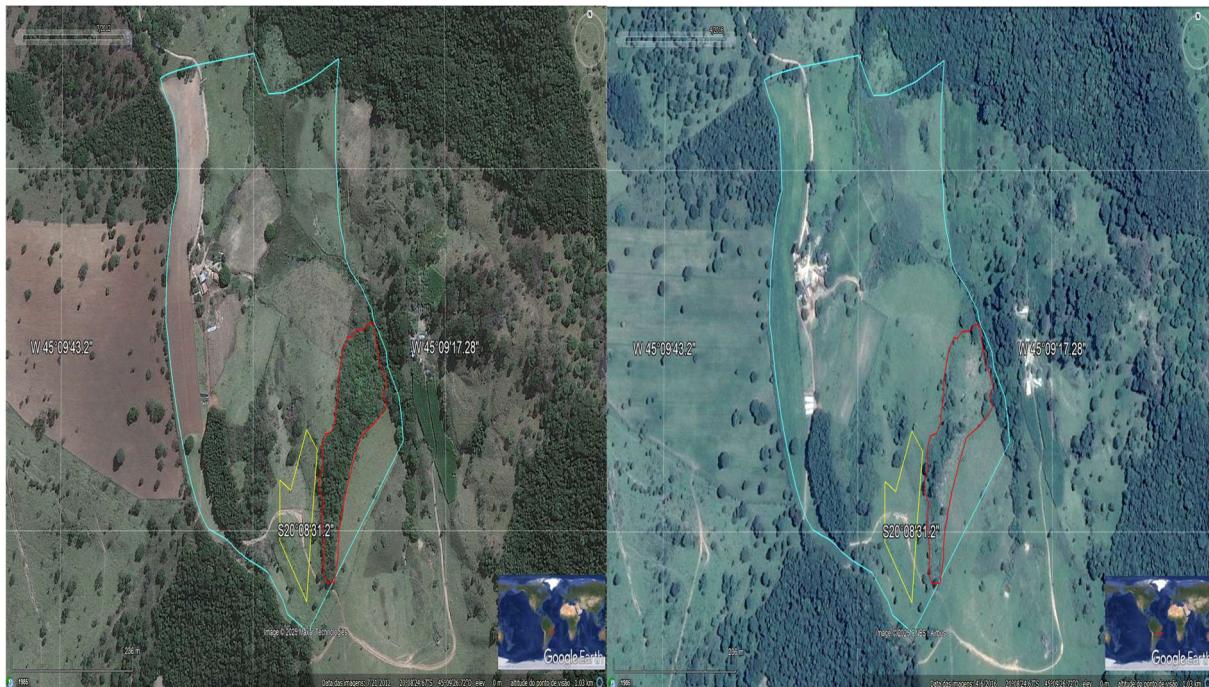
Figura 02. Limites do imóvel (polígono em turquesa), área requerida para as atividades minerárias (polígono em amarelo) e área intervinda (polígono em vermelho). Imagens correspondentes aos anos de 2012 (primeira) e 2016 (segunda), evidenciando a alteração da cobertura vegetal no período. Fonte: Google Earth Pro e Sistema de Cadastro Ambiental Rural.

Durante a análise do processo em tela, verificou-se, por meio de imagens de satélite disponibilizadas no software Google Earth Pro, a ocorrência de supressão de vegetação nativa no interior do imóvel rural destinado à instalação do empreendimento. A intervenção foi identificada na área situada nas coordenadas 20°03'41.34" S (latitude) e 44°50'56.80" O (longitude), onde se observou alteração significativa da cobertura vegetal entre os anos de

2012 e 2016, evidenciando a conversão de vegetação nativa em área de pastagem. A Figura 02 apresenta a sequência temporal das imagens analisadas, demonstrando de forma clara a mudança na cobertura do solo e a supressão constatada.

A área antropizada compreende aproximadamente 1,63 hectares, localizada dentro dos limites do imóvel e distinta da Área Diretamente Afetada – ADA prevista no RAS. Em consulta ao Sistema de Controle de Autos de Infração – CAP, identificou-se a lavratura do Auto de Infração nº 81297/2013, tipificado com base no Decreto Estadual nº 44.844/2008, em desfavor do proprietário do imóvel (Código 305 - Explorar, desmatar, extrair, suprimir, cortar, danificar ou provocar a morte de florestas e demais formas de vegetação em área de preservação permanente, sem autorização especial ou intervir em área de preservação permanente, ainda que esta esteja descoberta de vegetação). Contudo, a área autuada refere-se a porção distinta e inferior à área efetivamente suprimida, conforme demonstrado pelas coordenadas constantes no referido auto (20°08'32.00" S (latitude) e 45°9'22.90" O (longitude)), o que indica passivo ambiental adicional ainda não abrangido pela atuação.

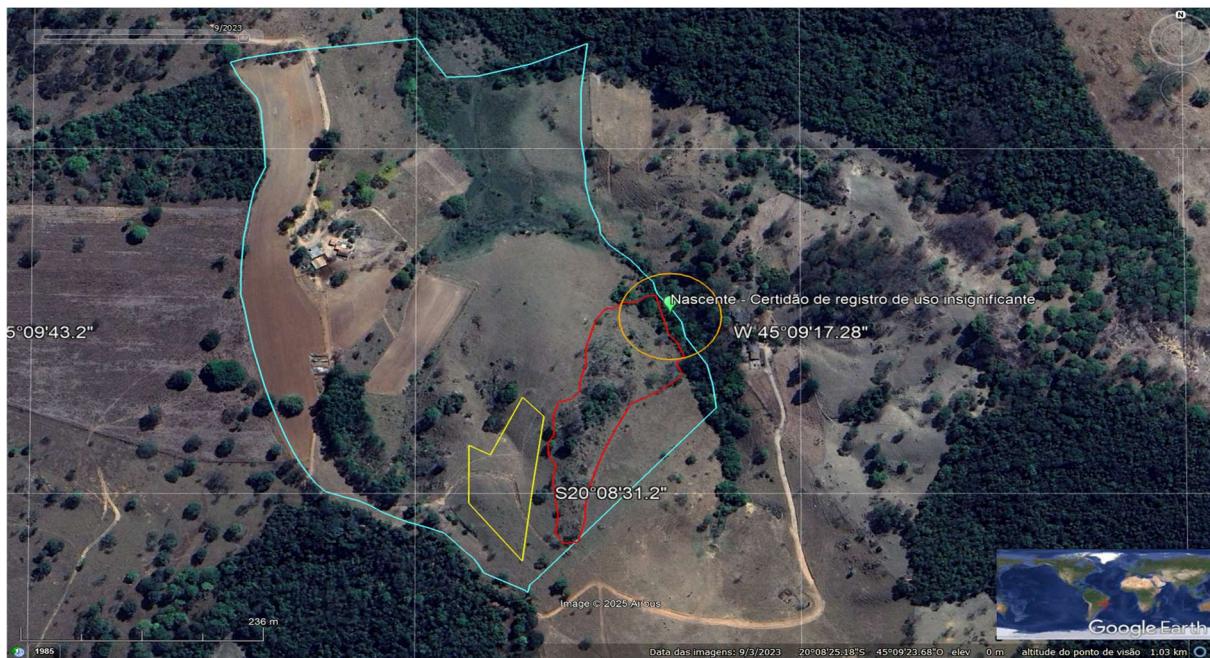
Figura 03. Limites do imóvel (polígono em turquesa), área requerida para as atividades minerárias (polígono em amarelo), área intervinda (polígono em vermelho), marcador indicando a localização da nascente e faixa de APP delimitada por buffer de 50 metros (polígono em laranja). Fonte: Google Earth Pro e Sistema de Cadastro Ambiental Rural.

Embora a empresa requerente da licença ambiental não seja a responsável direta pela supressão de vegetação constatada no imóvel, tal situação configura óbice à concessão da licença, pelos fundamentos técnicos a seguir apresentados. Conforme informado no RAS, a demanda hídrica operacional do empreendimento será suprida por meio de captação em nascente, localizada nas coordenadas 20°08'24,57" S e 45°09'21,67" O (Figura 03), para a

A implantação da infraestrutura necessária à captação compreendendo tubulação de derivação, dispositivos de proteção, caixas de captação, eventuais motobombas e acessos operacionais implica ocupação da Área de Preservação Permanente (APP) da nascente, caracterizando intervenção ambiental nos termos da Lei Estadual nº 20.922/2013 e do Decreto Estadual nº 47.749/2019. Assim, mesmo que a captação em si seja tecnicamente viável, o empreendimento depende de intervenção em APP, a qual somente pode ser autorizada caso não exista pendência vinculada a passivo ambiental no mesmo local.

Verificou-se, ademais, que embora parte da APP da nascente ainda possua vegetação nativa preservada, a condução da água até a Área Diretamente Afetada demandará passagem de tubulação, circulação operacional e eventual manutenção sobre área previamente suprimida e ainda não regularizada.
