Parecer nº 5/SEMAP/SUPRAM CENTRAL-DRRA/2022

Parecer Único de Licenciamento Simplificado nº 2408/2020

<b>Processo SLA:</b> 2408/2020	<b>SITUAÇÃO:</b> Sugestão pelo deferimento		
<b>EMPREENDEDOR:</b> Polimix Concreto Ltda		<b>CNPJ:</b>	29.067.113/0182-14
<b>EMPREENDIMENTO:</b> Polimix Concreto Ltda		<b>CNPJ:</b>	29.067.113/0182-14
<b>MUNICÍPIO:</b> Vespasiano		<b>ZONA:</b>	Urbana

### Parecer Técnico de Licença Ambiental Simplificada (RAS)

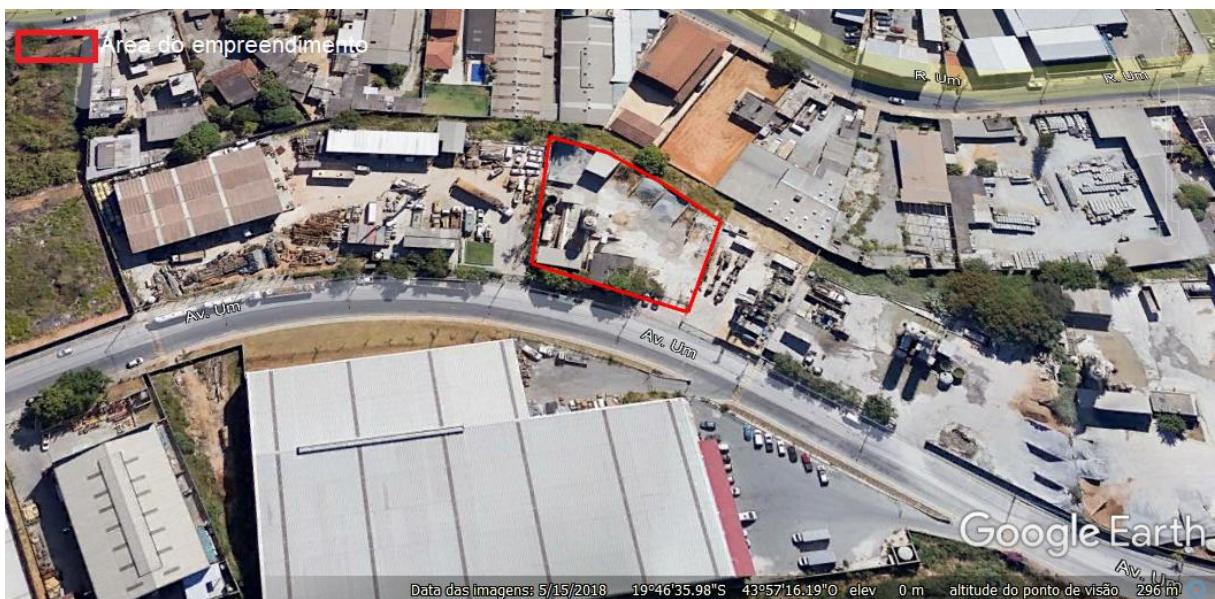
**Imagen 01:** Área do empreendimento.

O empreendimento se encontra implantado na zona urbana do município de Vespasiano/MG, em local denominado “Parque Industrial Park Norte” (imagem abaixo), e conta com 25 funcionários distribuídos entre os setores de produção e administrativo, que trabalham em turno único, 06 dias por semana.
