Parecer nº 349/SEMAP/SUPRAM SUL - DRRA/2021

Parecer Técnico de LAS/RAS nº 349/SEMAP/SUPRAM SUL-DRRA/2021

EMPREENDEDOR: Prefeitura Municipal de Bom Sucesso		CNPJ:	18.244.368/0001- 60
EMPREENDIMENTO: Aterro de Resíduos da Construção Civil - Bom Sucesso MG		CNPJ:	18.244.368/0001- 60
MUNICÍPIO: Bom Sucesso		ZONA:	Urbana
COORDENADAS GEOGRÁFICAS (DATUM): SIRGAS 2000	LAT/Y: 21º02'36,21" S	LONG/X: 44º45'49,99" W

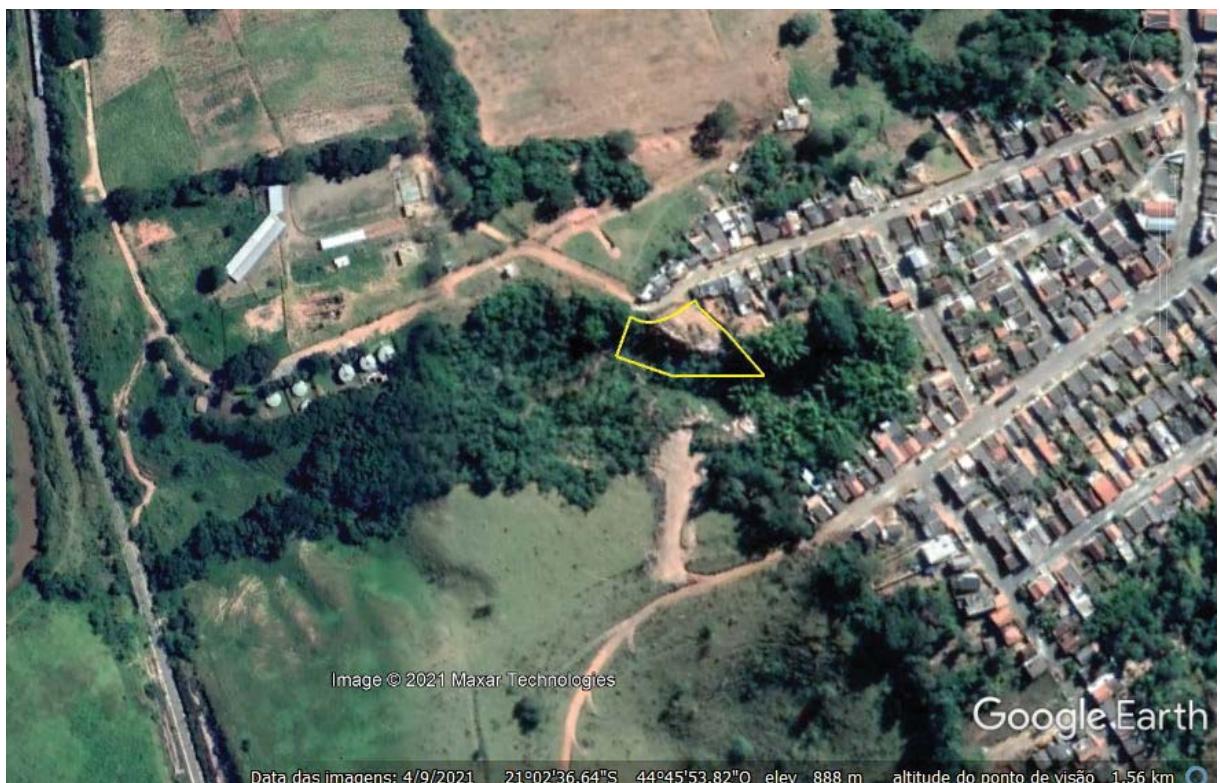
Figura 1 – Delimitação da área do empreendimento (em amarelo), onde pretende-se realizar a deposição de RCCs Classe A, no município de Bom Sucesso/MG.

Mediante projeção no software *Google Earth* do arquivo *.shp* encaminhado pelo empreendedor e anexo ao processo administrativo (Figura 1), foi verificado que a área pleiteada localiza-se no bioma Mata Atlântica, em área urbana e antropizada com a presença de um fragmento florestal na área proposta para deposição de RCCs Classe A, não sendo possível observar a formação de voçoroca. O entorno do empreendimento é caracterizado como área residencial com a predominância de casas e áreas para expansão urbana.
