LAUDO TÉCNICO FINAL 018/2024

PA SLA: 3275/2021	Situação: Sugestão pelo deferimento
Fase do Licenciamento: LOC	Validade da Licença: 8 anos

O presente laudo apresenta a análise do processo SLA nº 3275/2021, através do qual o empreendimento Minerar Ltda., CNPJ nº 13.410.625/0001-73, localizado na zona rural do município de Papagaios, solicitou Licença de Operação Corretiva.

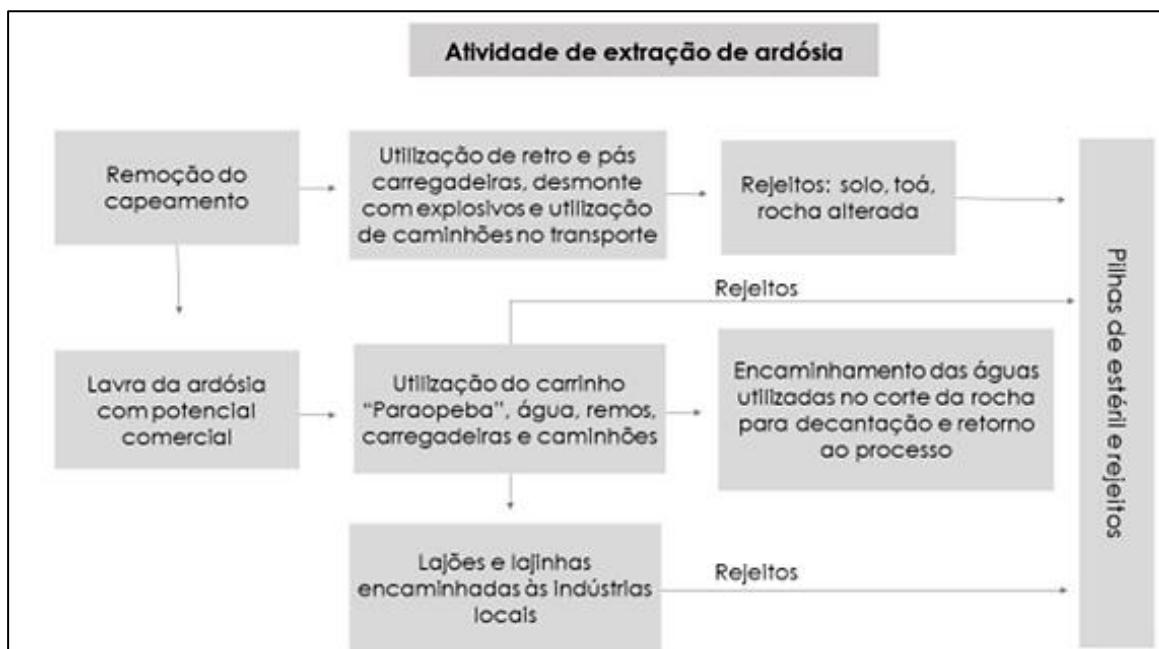
Figura 5. Fluxograma do processo de extração de ardósia.

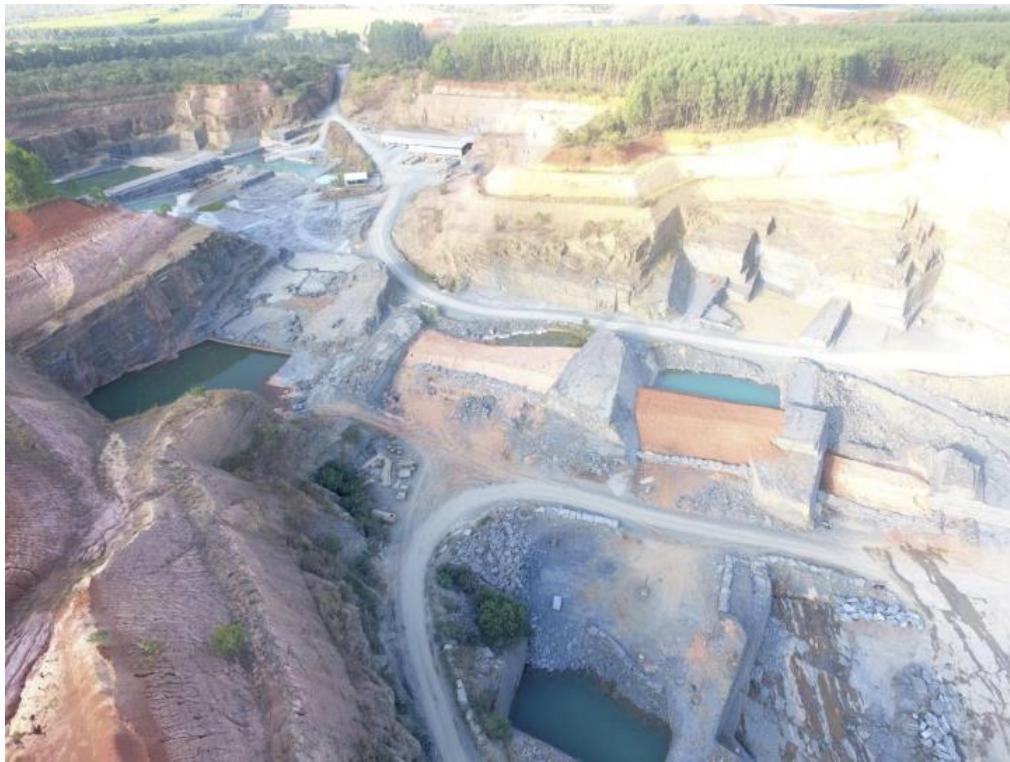
Na Figura 6 pode-se observar a vista geral da lavra de ardósia do empreendimento.

Figura 6. Visão geral da lavra da Minerar.

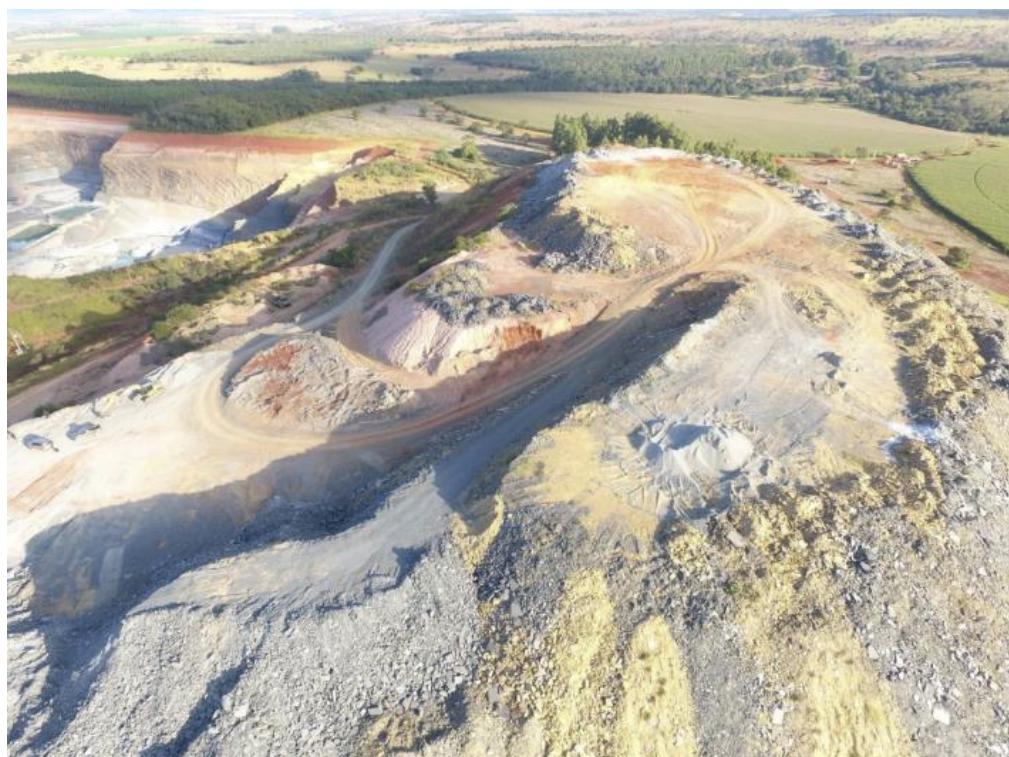
Figura 7. Vista geral da pilha de rejeitos do empreendimento.

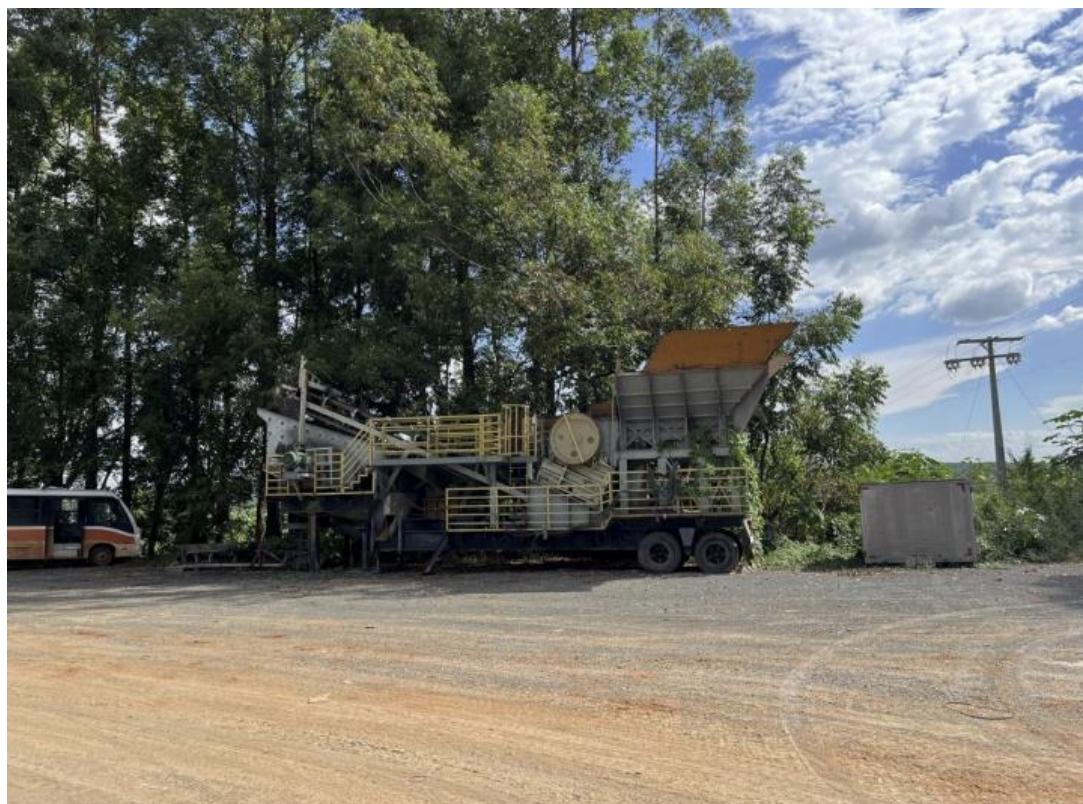
Figura 8. Britador do empreendimento Minerar.

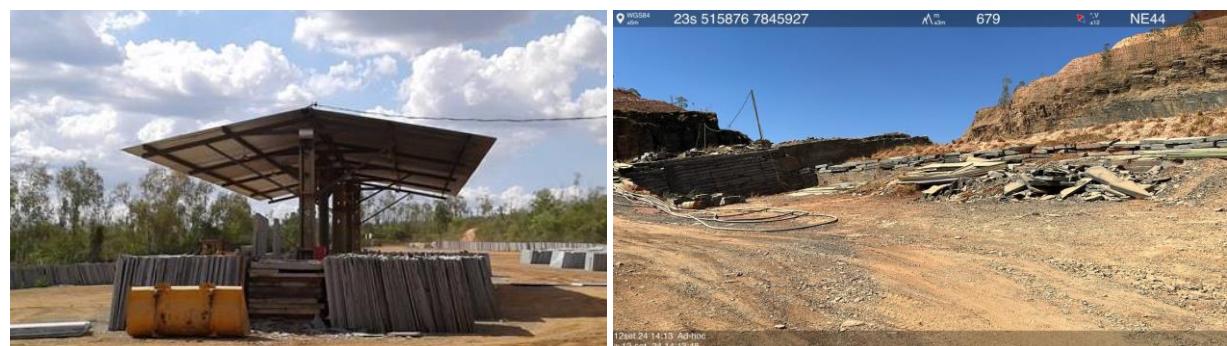
Em caso de futuro deferimento de licenciamento desta atividade, o documento informa que a infraestrutura de beneficiamento será instalada na mina, utilizando uma estrutura simples de galpão coberto com telhas de zinco, conforme modelo apresentado na Figura 10.

Figura 10. Modelo de UTM a ser implantado e detalhe do local pretendido para instalação.

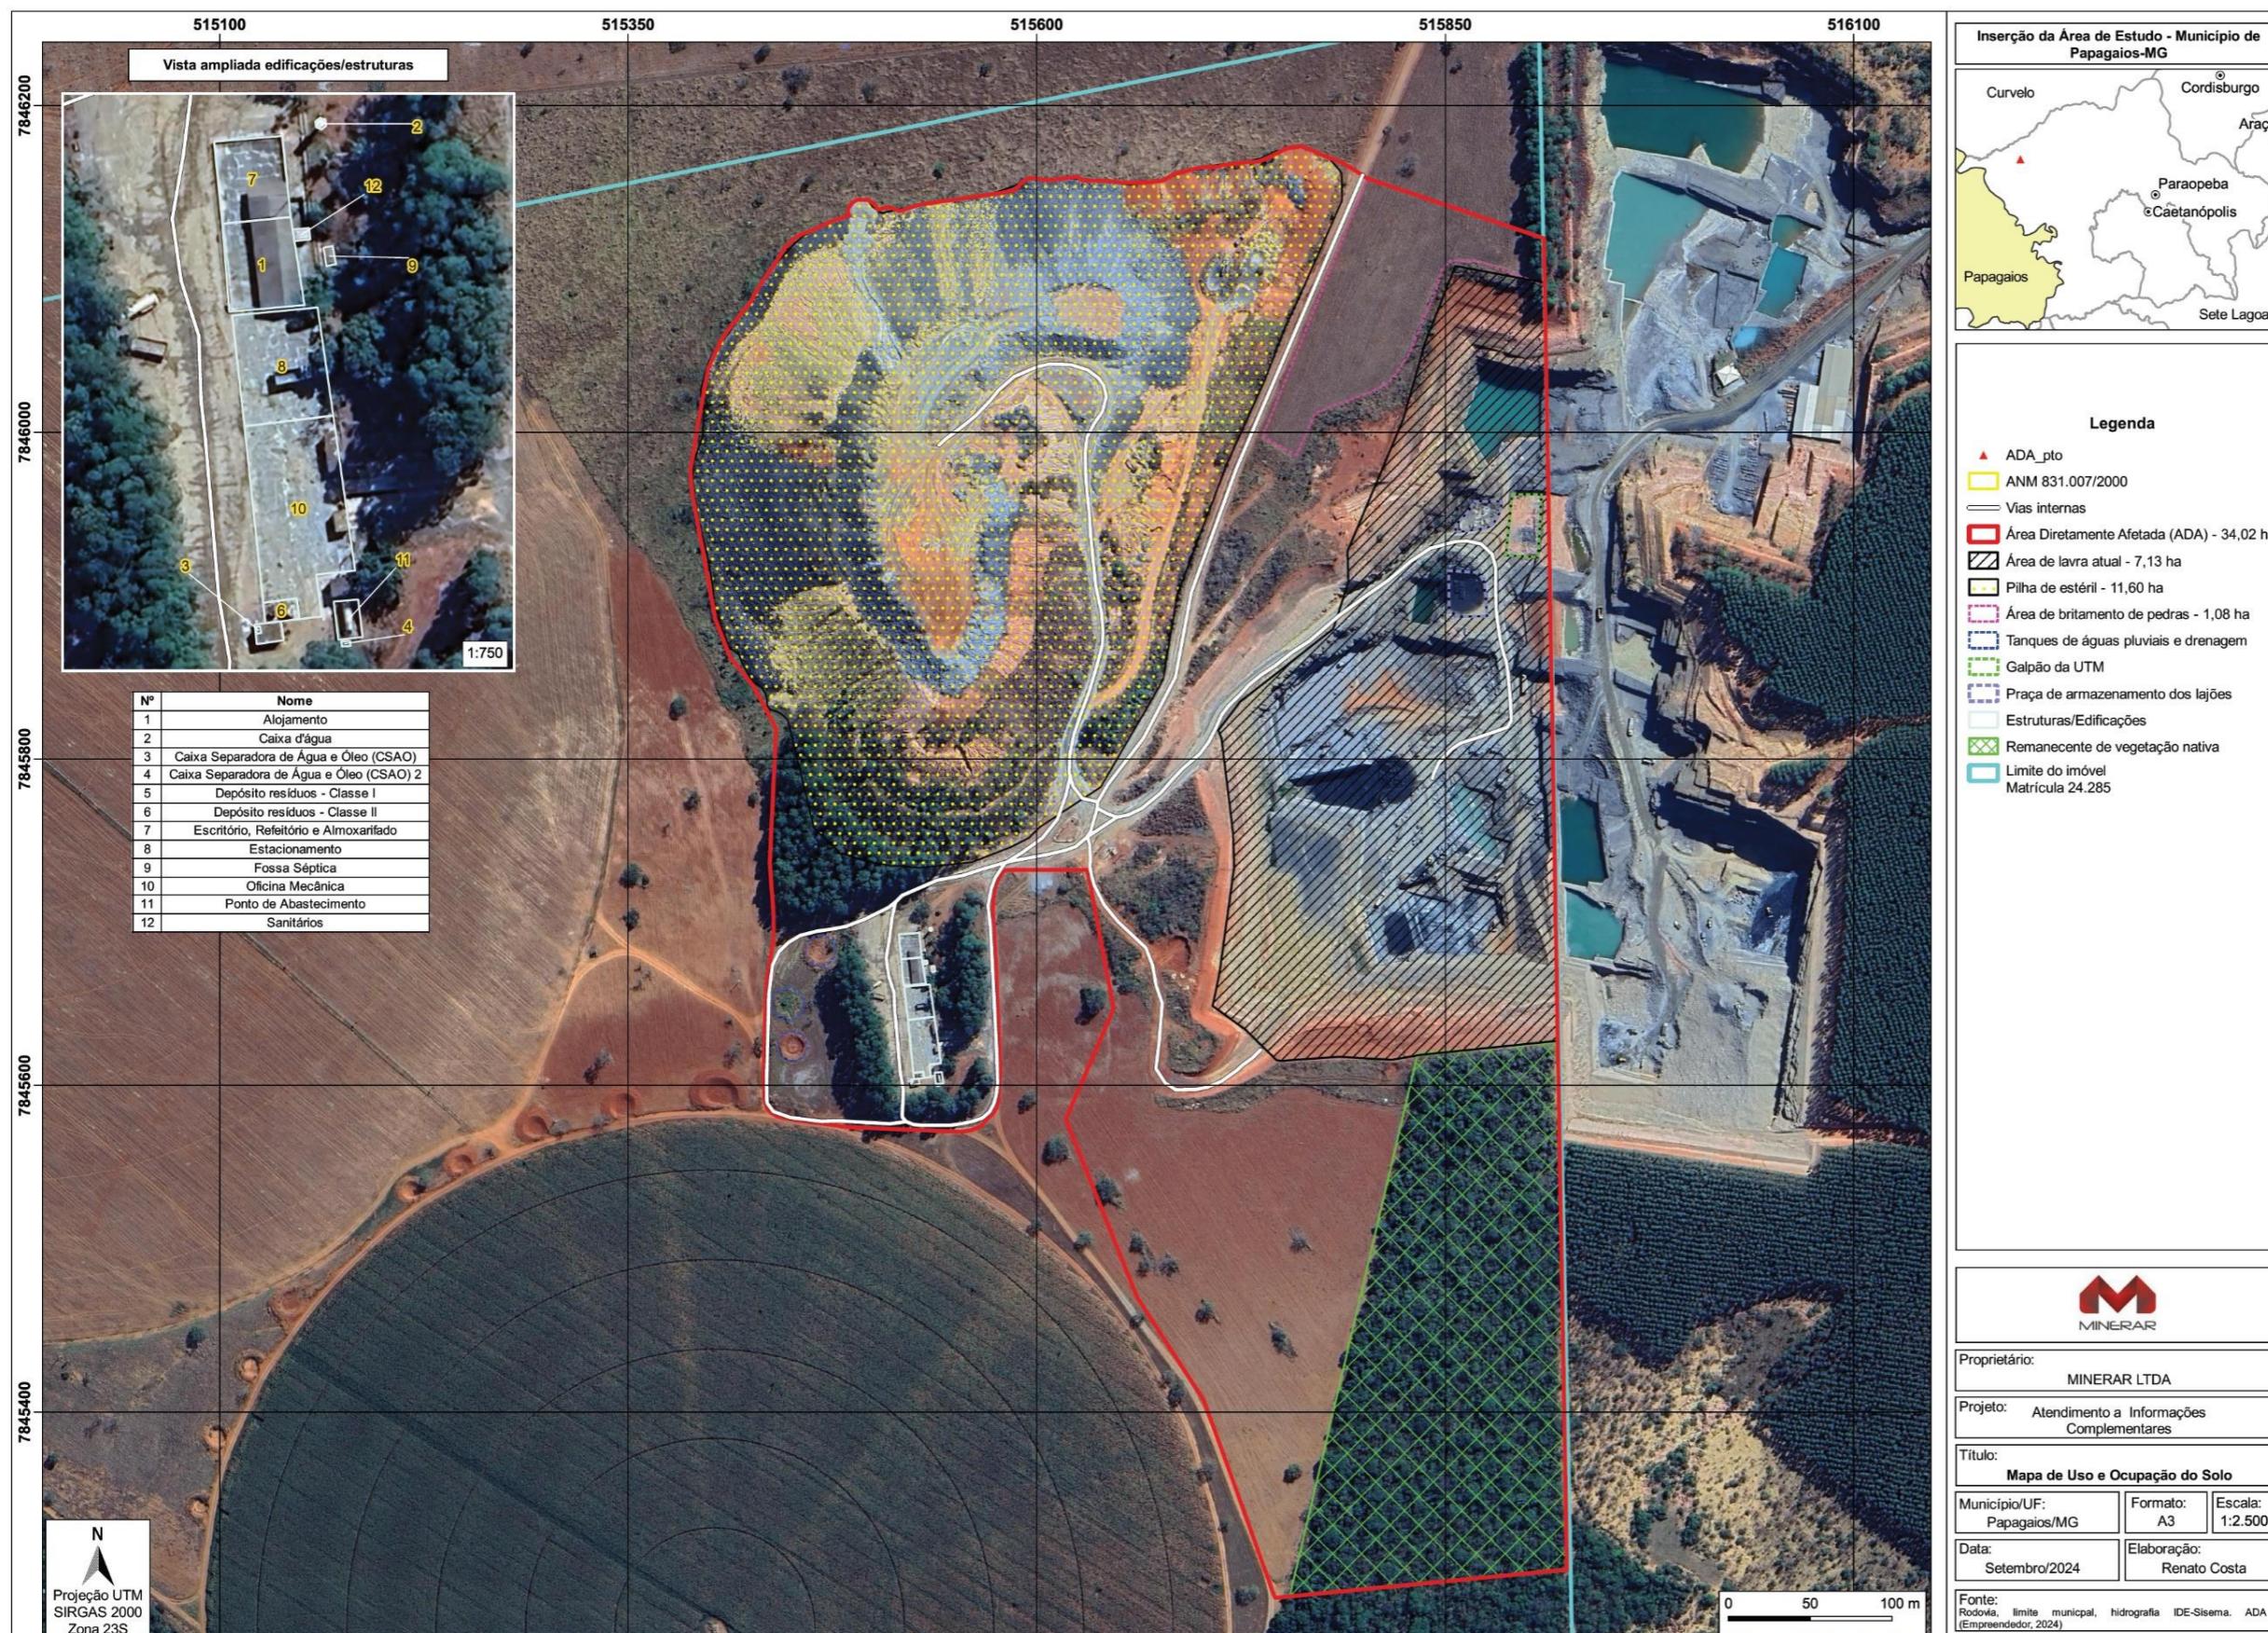
São as áreas onde acontecem as alterações físicas diretamente ligadas às operações do empreendimento, devendo abranger parte da área da poligonal concedida pela ANM.

Figura 11. Área diretamente afetada pelo empreendimento.

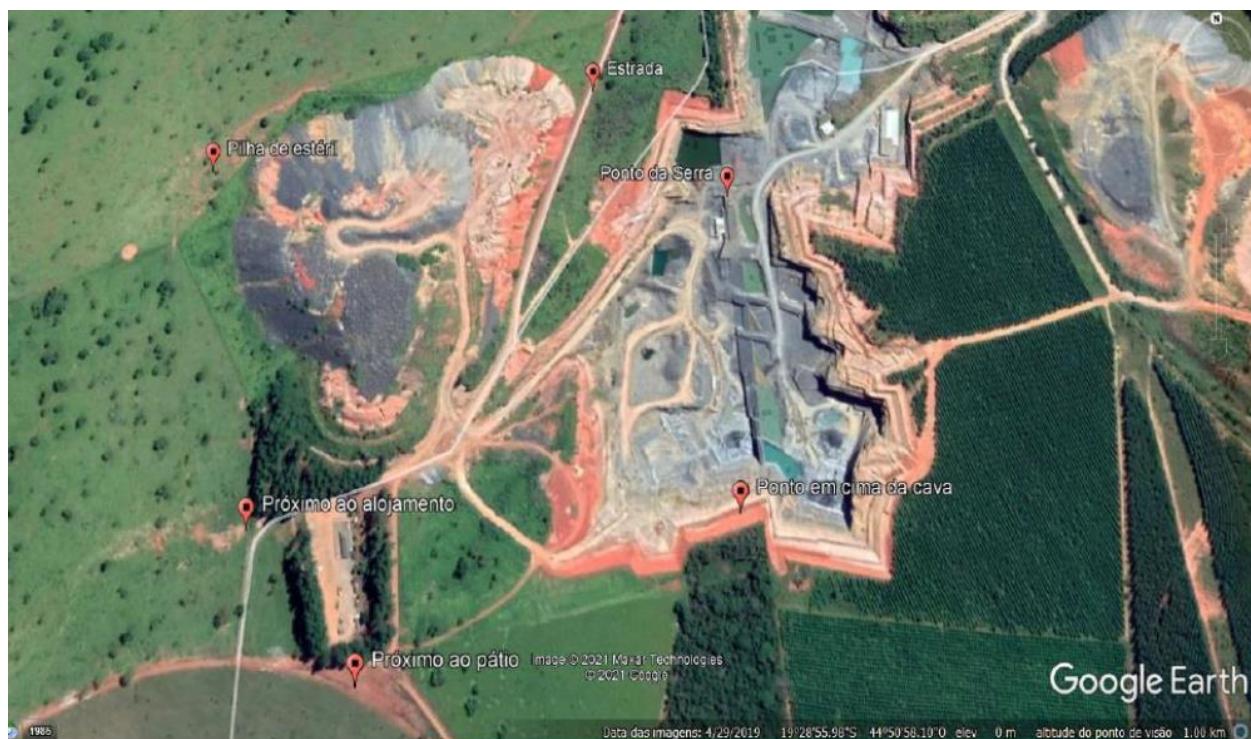
Apresentou-se, em atendimento à informação complementar nº 149138, laudo de monitoramento do ruído ambiental, conforme pontos apresentados no Quadro 3 e Figura 12.

Figura 12. Localização dos Pontos de Monitoramento de Ruído Ambiental.

De acordo com o laudo elaborado pela Ceel Consultoria e Análises Ambientais, todos os pontos de monitoramento apresentaram resultados para o período diurno dentro dos padrões estabelecidos pela Norma Técnica ABNT N.º 10.151:2019: Versão Corrigida: 2020.

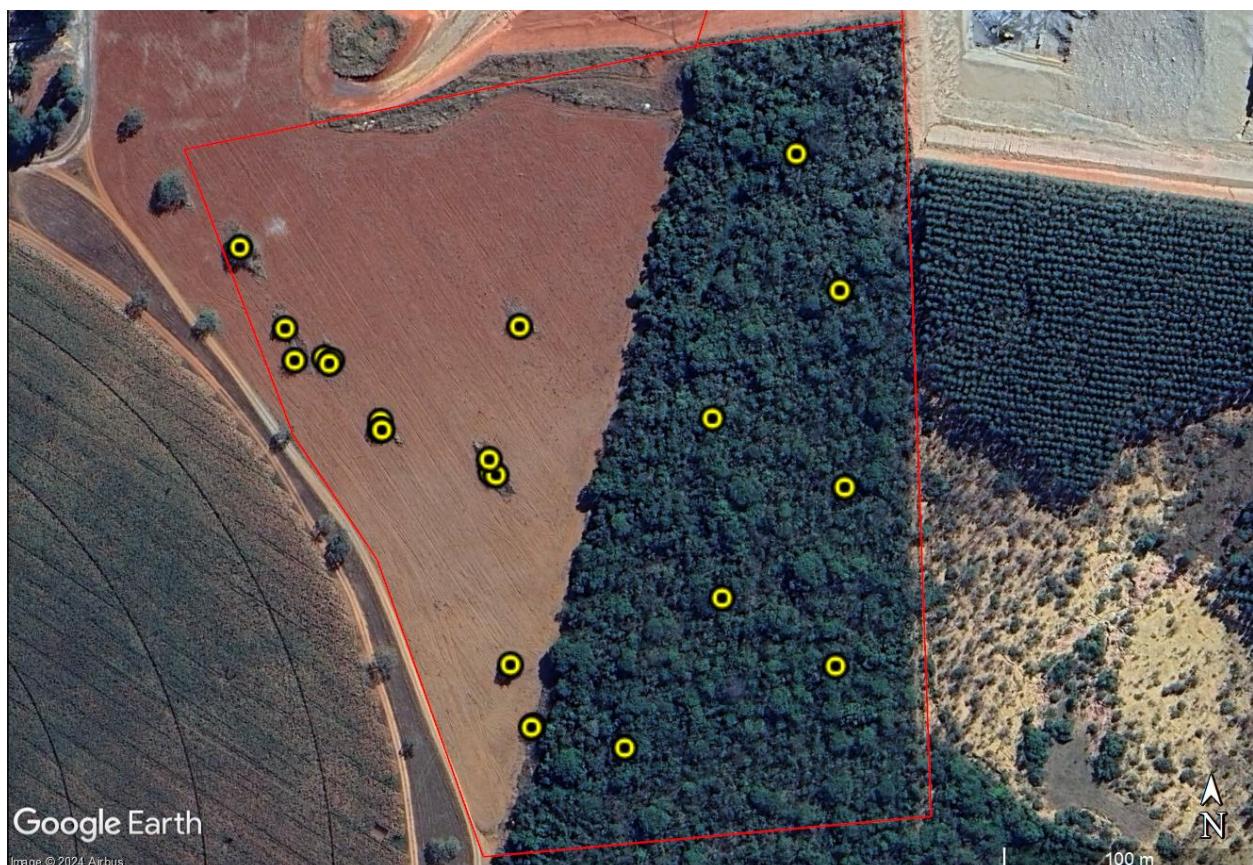
Para a área de Cerradão, foi realizado o inventário por meio de parcelas amostrais, alocando-se de forma aleatória sete parcelas de área fixa de formato circular, com área de 100 m² (raio de 5,64 m cada) cada, totalizando 700m² ou 1,75% da área analisada (4,0765 ha). Dentro de cada parcela, foram considerados todos os indivíduos arbóreos que apresentaram circunferência à altura do peito (CAP) ≥ 15,70 cm, a 1,30 m a partir da sua base, anotando-se nome da espécie, circunferência (CAP), altura do fuste (HF) e altura total (HT). Todos os indivíduos receberam placas numeradas.

Figura 14. Localização das amostragens de parcelas do cerrado e dos indivíduos arbóreos isolados.

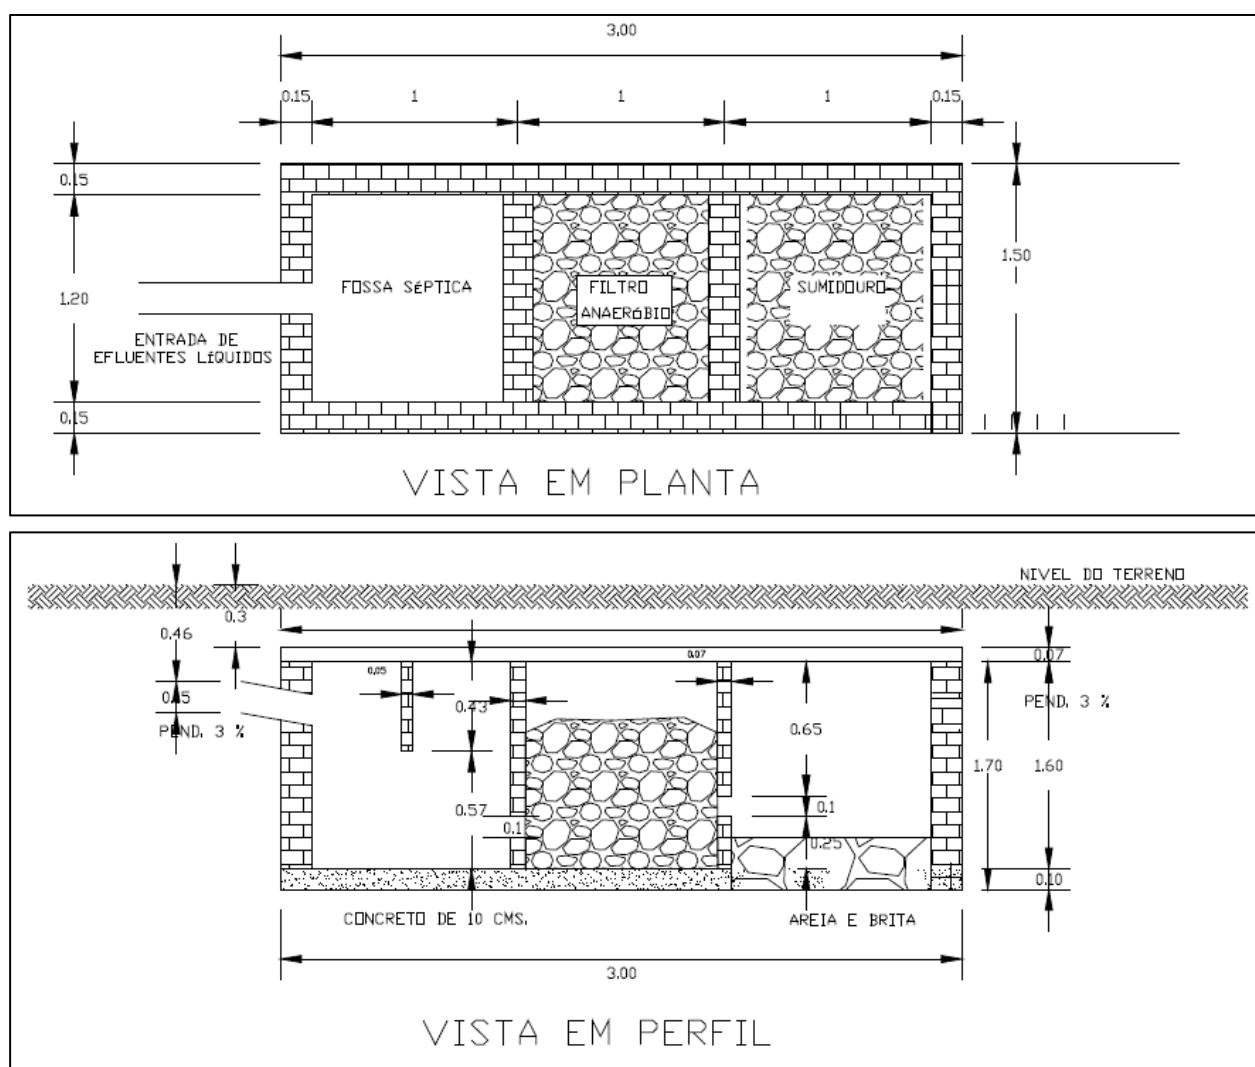
Foi apresentado o dimensionamento desse sistema e a respectiva planta, conforme se observa na Figura 15. A partir dos cálculos apresentados, o sistema está dimensionado para receber a contribuição diária de efluentes para 40 pessoas, cada uma contribuindo com 70 litros.

Figura 15. Perfis construtivos do sistema fossa filtro.

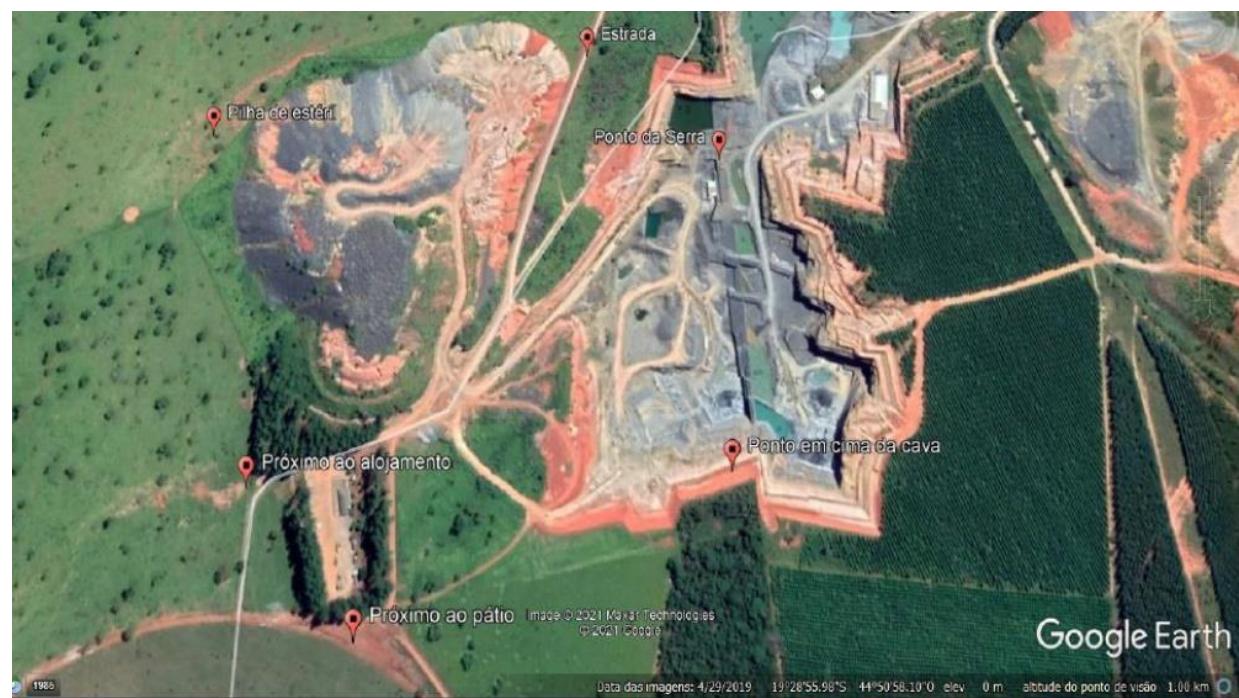
Conforme documento apresentado para atendimento à informação complementar nº 149138, o empreendimento realiza o monitoramento do ruído ambiental, conforme pontos apresentados no Quadro 9 e na Figura 16.

Figura 16. Localização dos Pontos de Monitoramento de Ruído Ambiental.

Segundo o laudo apresentado, os resultados estão em conformidade com os limites da ABNT NBR N.^º 10.151:2019: Versão Corrigida: 2020. Assim, o relatório de ruído demonstrou que este impacto, não afeta o entorno do empreendimento tendo em vista que os níveis de ruídos se encontrarem dentro dos padrões estabelecidos na Lei Estadual 1.100/1990.

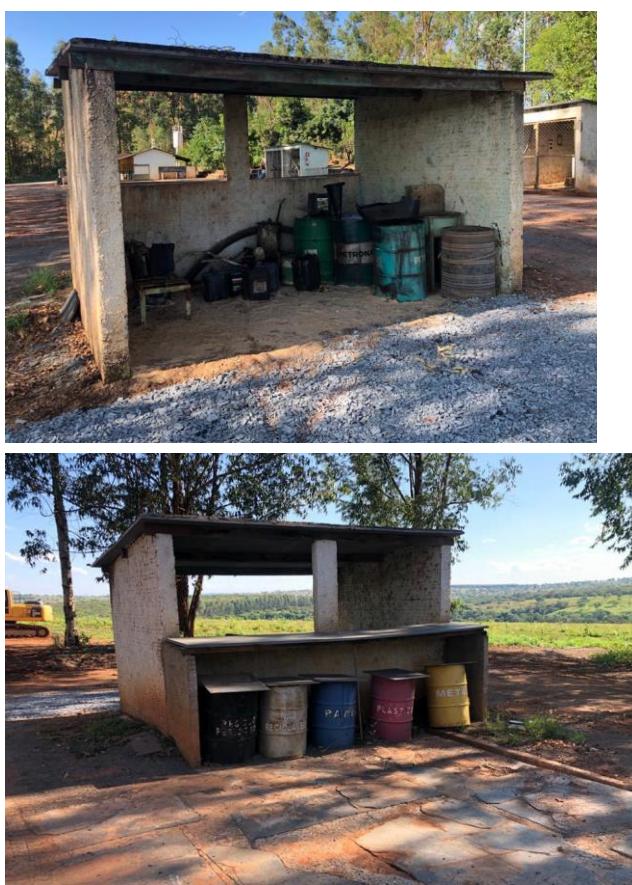
Observou-se que o empreendimento gera resíduos classe I e classe II, entretanto, não foram informados os quantitativos, classificação dos resíduos e detalhamento dos locais de acondicionamento, dentre outras pendências. O documento apresenta imagens dos locais de disposição temporária de resíduos em tambores e em local não sinalizado (Figura 17).

Figura 17. Locais de disposição de resíduos classe I e II.

Desse modo, deverá ser apresentado como condicionante um PGRS, em caráter executivo, contendo a identificação, classificação e taxa de geração de todos os resíduos gerados pelo empreendimento,

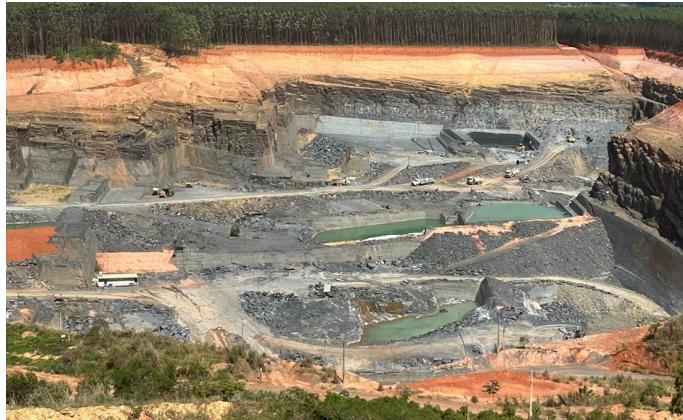
Foto 01 - Área da cava da Minerar.

7. OPERAÇÕES PRINCIPAIS	
7.1. Lavra de Ardósia	
Frentes de lavra - Cava de 6 ha, com cerca de 40 metros. -	Cava com 4,4ha atualmente, incluindo o avanço da área de lavra de 0,52ha (Fotos 01 e 02).

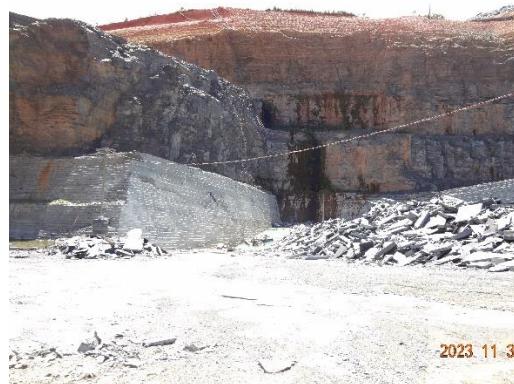
Foto 02 – Bancada onde está sendo realizada a extração mineral.

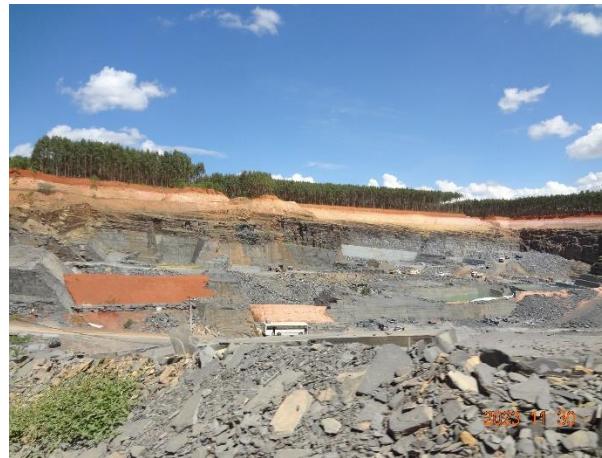
Foto 03 – Contenção definida como divisa do título minerário em relação ao título de terceiro.

8.5. Recursos Hídricos	
Foi observado algum comprometimento dos recursos hídricos associados ao empreendimento?	Não
8.6. Uso e Ocupação do entorno do empreendimento	
Existem comunidades no entorno imediato da mina?	Não
Quais as distâncias das comunidades de Vargem Grande e Comunidade do Veloso?	Cerca de 3 km. Os representantes do empreendedor informaram que no início do processo de extração mineral não existia a comunidade quilombola Veloso. Havia um pedido de reconhecimento por parte da comunidade. Mas não foram apresentadas evidências de tal condição.
Existem usos agrícolas no entorno imediato do empreendimento?	Áreas agrícolas com implantação de pivôs.
Qual o empreendimento minerário contíguo?	Mineração Pecuária Morrinhos Ltda.
Há compartilhamento de alguma estrutura com o empreendimento minerário contíguo?	Não. É utilizada uma contenção de solo ("muro de terra") como marco de divisa entre as minas (Foto 03 e Anexo – Figura 02).

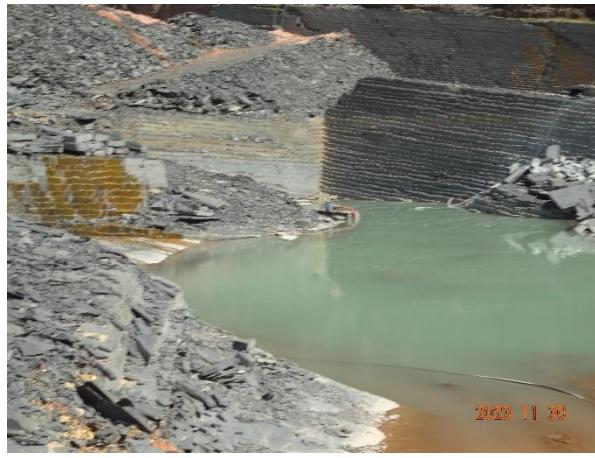
Foto 04 – Água represada no fundo da cava. Detalhe: ao fundo uma bomba utilizada para abastecer caminhões pipas.

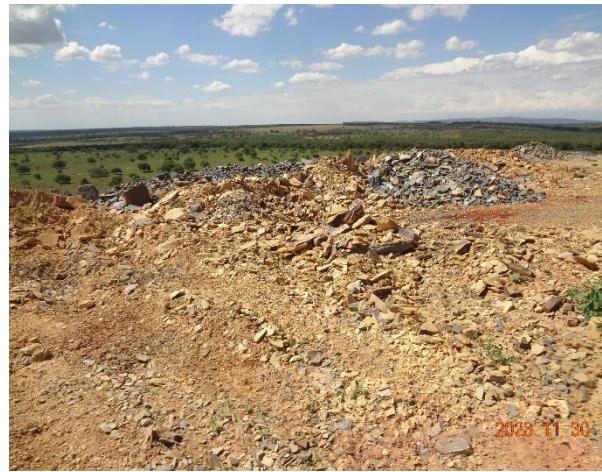
Sistemas de drenagem: canaletas nas bermas?	Não foi evidenciada a existência de sistema de drenagem na pilha.
Inclinação das bermas e taludes	Foram observadas bermas com conformação irregular descontínuas. Taludes com alto grau de inclinação, com vários pontos instáveis devido à forma de disposição do material (Fotos 05 e 06).

Foto 05 – Topo da pilha de estéril da Minerar.

deslizamentos anteriores, exige medidas de retaludamento para corrigir a inclinação e eliminar imperfeições no talude, resultado de falhas no planejamento inicial. Portanto, é imperativo que medidas corretivas sejam implementadas nessas áreas identificadas como deficientes, visando garantir a segurança e estabilidade de longo prazo da pilha de estéril.

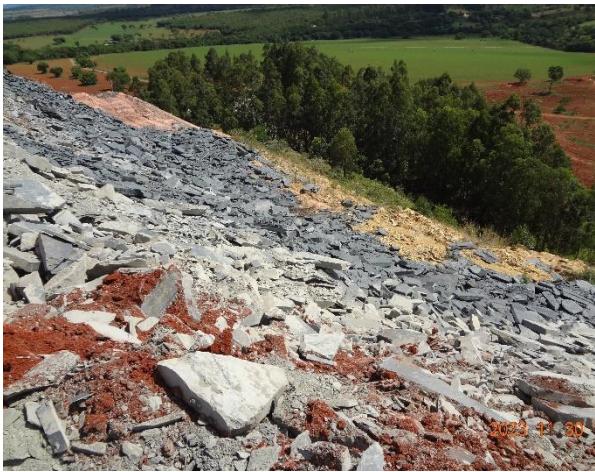
Foto 06– Berma estreita e descontínua com talude instável, na pilha de estéril da Minerar.

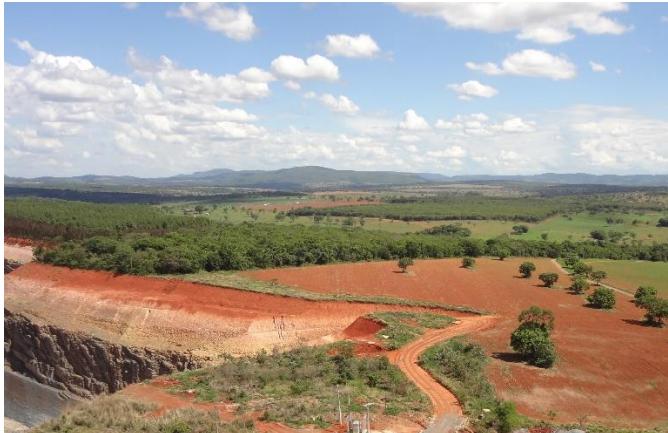
Supressão da cobertura vegetal nativa com ou sem destoca	0,52 ha de supressão. Considerando o fragmento contínuo de vegetação na área suprimida, deve ser considerada a supressão de formação de fitofisionomia de Cerradão (Fotos 07 e 08).
Corte/poda de árvores isoladas	4,10 ha de árvores isoladas – Não entrará no processo de obtenção da LOC por se tratar de área de pleito para ampliação da pilha

Foto 07 – Formação de Cerradão a ser suprimida para a ampliação da área da cava.

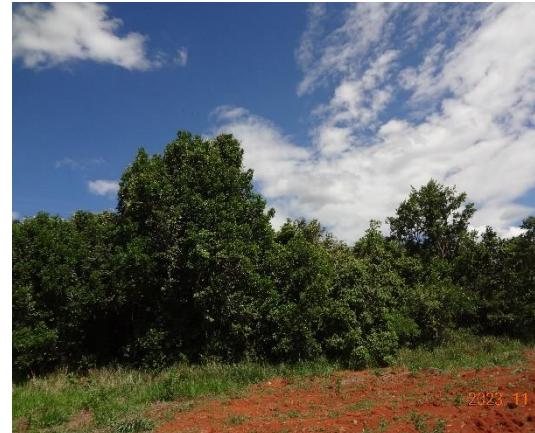
Foto 08 – Detalhe da formação de Cerradão na área de ampliação da cava da Minerar.

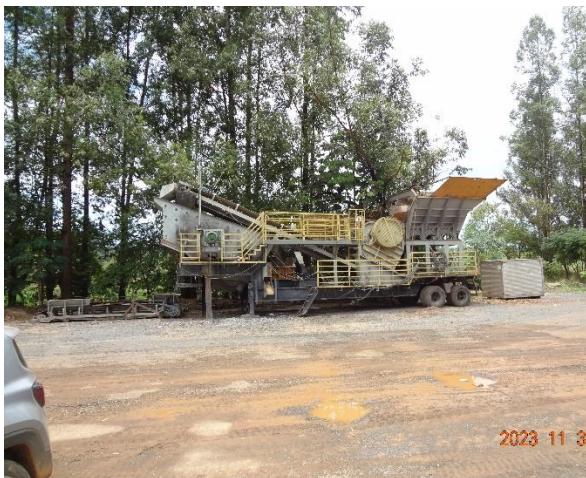
Foto 09 – Britador móvel.

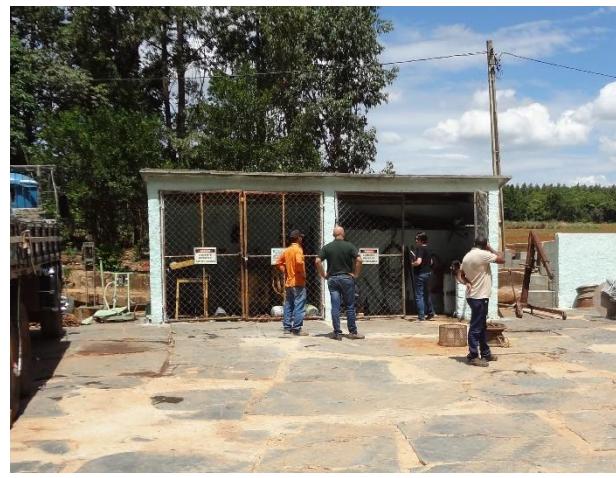
Foto 10 – Área da oficina.

Os equipamentos deverão estar submetidos a um programa de manutenção periódica, de forma a evitar possíveis vazamentos de óleo durante a fase de operação, sendo que esta manutenção deverá ser realizada na oficina, em local destinado a esta finalidade, protegido das águas pluviais por drenos, através de sistema de drenagem, piso impermeabilizados interligados à CSAO.

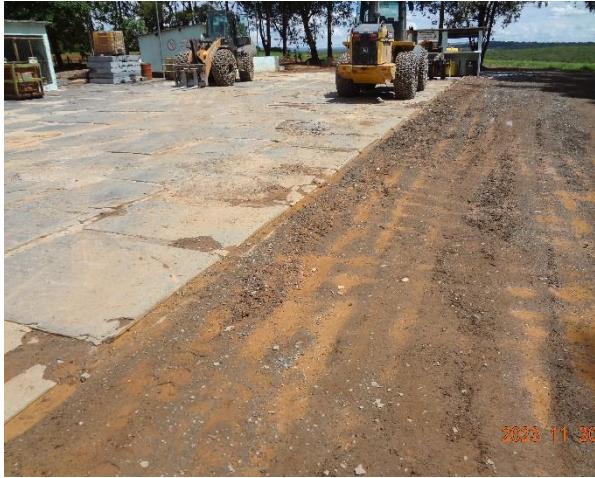
Foto 11 – Detalhe da canaleta no pátio da

oficina – presença de sedimentos.

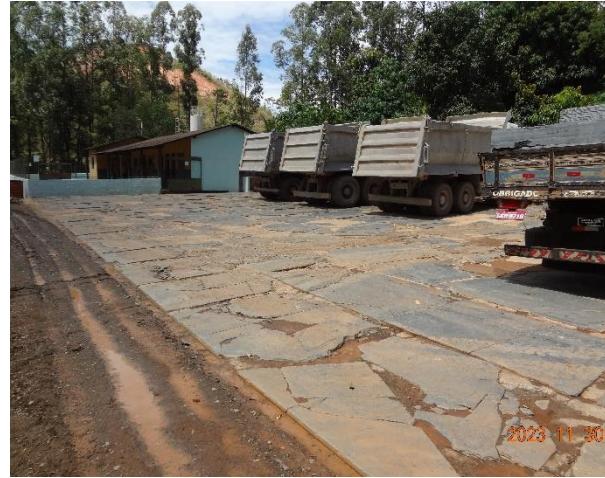
Foto 12 – Estacionamento ao lado da oficina –

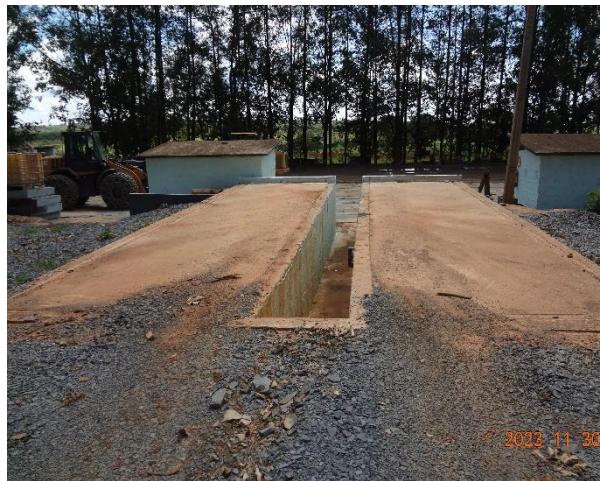
Foto 13 – Rampa de manutenção e troca de óleo ao lado da oficina.

piso significativamente interferido.

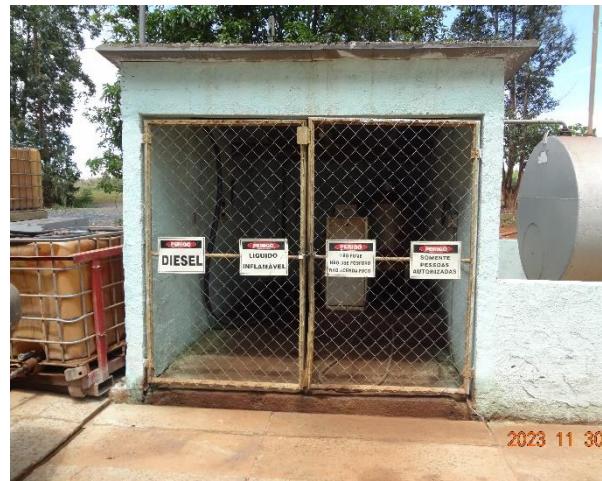
A-05-01-0 (3)	Unidade Tratamento de Minerais - UTM, com tratamento a seco	Capacidade instalada 15.000 t/ano	N.A.	Foi informado pelos representantes do empreendedor que a UTM está paralisada, mas quando está em funcionamento opera dentro da cava.
F-06-01-7	Posto abastecimento combustível	Obs.: Detém dispensa de LA específica (19/03/2021) (Capacidade e TQ Aéreo)	Capacidade instalada 15.000L	Foi verificado um tanque de abastecimento (Fotos 14 a 18).

Foto 14 – Local de abastecimento de combustível.

O ponto de abastecimento existente na área do empreendimento é um tanque aéreo com capacidade para armazenamento de 15.000 litros de diesel. Este insumo é utilizado pelas máquinas e veículos da mineração. A área conta com contenção em alvenaria, para armazenar o líquido em caso de vazamentos; bomba para abastecimento e piso impermeável. No entorno há canaletas de drenagem para direcionar o efluente à caixa separadora de água e óleo (CSAO) localizada próximo à borracharia. Conforme observado em vistoria, o tanque está contido dentro de bacia de contenção, o qual necessita de manutenção para correção de algumas trincas no piso. Portanto, as adequações necessárias serão objeto de condicionante.

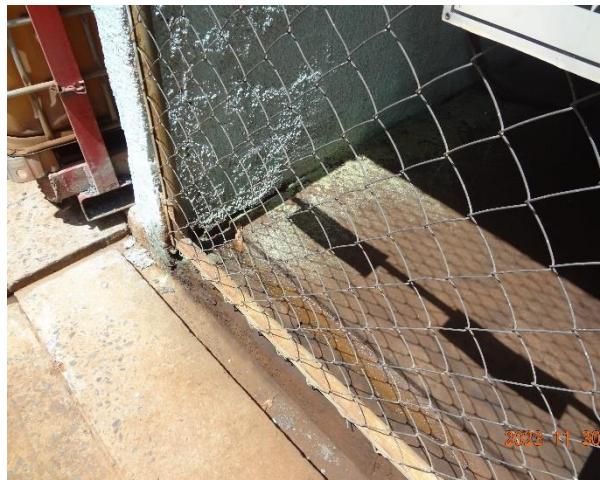
Foto 15 – Detalhe das canaletas presentes no local de abastecimento de combustível. Verificou-se a necessidade de manutenção e adequação para melhor funcionamento.

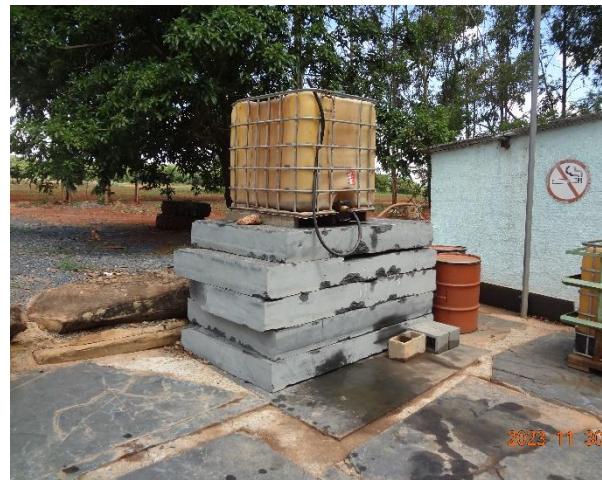
Foto 16 – Armazenamento e distribuição de combustível sendo realizado de forma inadequada.

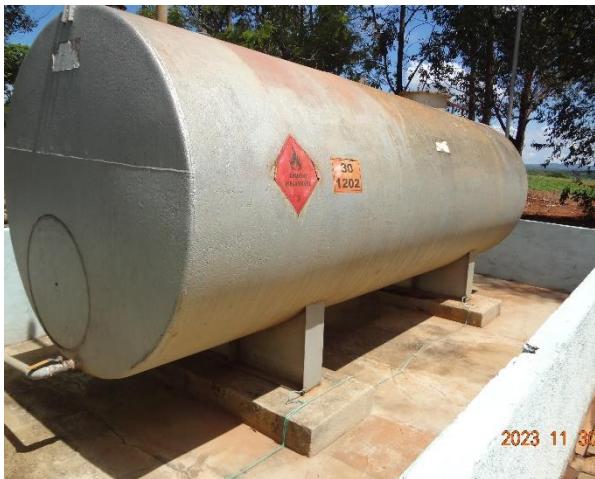
Foto 17 – Tanque de armazenamento de combustível.

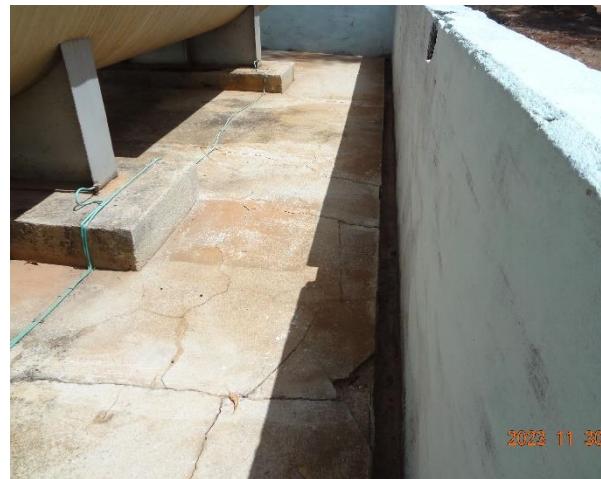
Outras observações relevantes	-
7.6. Ponto de abastecimento (atividade F-06-01-7)	
O piso é impermeável?	Observou-se que o piso do ponto de abastecimento é impermeável.
O piso está em boas condições, sem trincas e fissuras?	Foi evidenciado que o piso se encontra em bom estado de conservação sem trincas e com canaletas limpas.
O local é coberto?	Não foi evidenciada cobertura na área de abastecimento.
A área de tancagem conta com canaletas dentro da cobertura?	Conta com canaleta, mas não é área coberta.
O(s) tanque(s) de combustível contam com bacias de contenção?	O tanque está contido dentro de bacia de contenção, que precisa de manutenção para correção de algumas trincas no piso (Fotos 17 e 18).

Foto 18 – Detalhe do piso na bacia de contenção apresentando algumas trincas na camada superficial do piso.

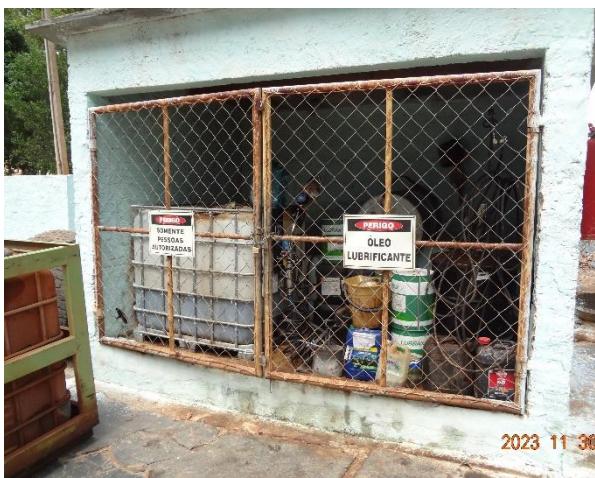
Caixa separadora óleo e graxa (CSAO)?	Verificou-se a existência, mas não foi possível avaliar, pois encontravam-se cobertas com placas de ardósia muito grandes e pesadas. São duas CSAOs.
Características visuais do efluente da CSAO	Não foi possível visualizar o local efetivo de lançamento do efluente da CSAO.
Impermeabilização do piso das áreas de serviço?	O piso é formado com placas de ardósia e rejunte de cimento. Em alguns pontos os rejantes encontram-se trincados (Fotos 10 a 12).
Canaletas de drenagem?	Existem canaletas, mas precisam passar por manutenção para que funcionem de forma adequada. Em alguns pontos as canaletas estão com sedimentos (Fotos 11 e 12).
Há evidência de armazenamento adequado de insumos (óleos, graxas, solventes, outros)?	Os insumos são armazenados em um pequeno cômodo de alvenaria fechado com grade (Fotos 19). Não foi evidenciada segregação dos produtos químicos ali armazenados.

Foto 19 – Cômodo onde são armazenados insumos (óleos, graxas, solventes, outros)

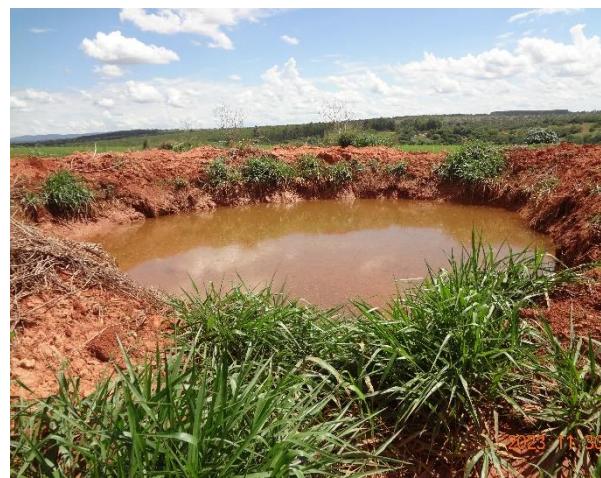
Foto 20 – Bacia de sedimentação.

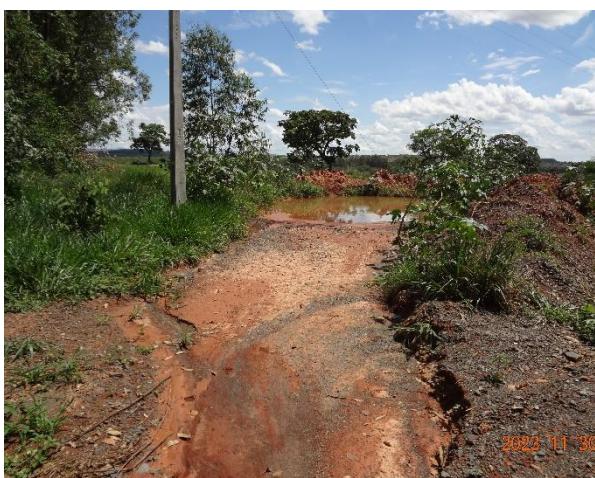
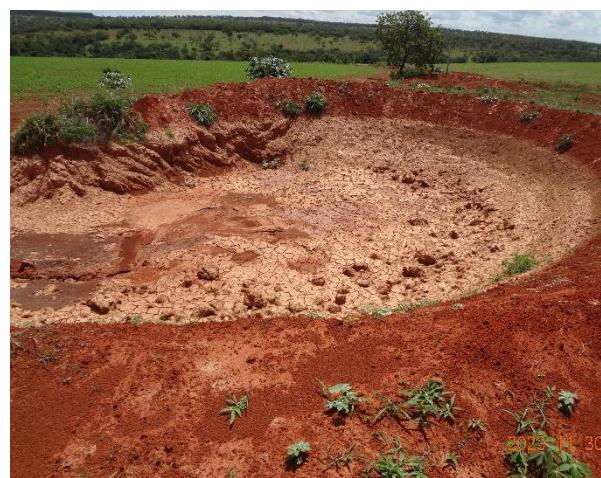
Foto 21 – Bacia de sedimentação de água de chuva proveniente da área da oficina, escritório, pátios e acessos.

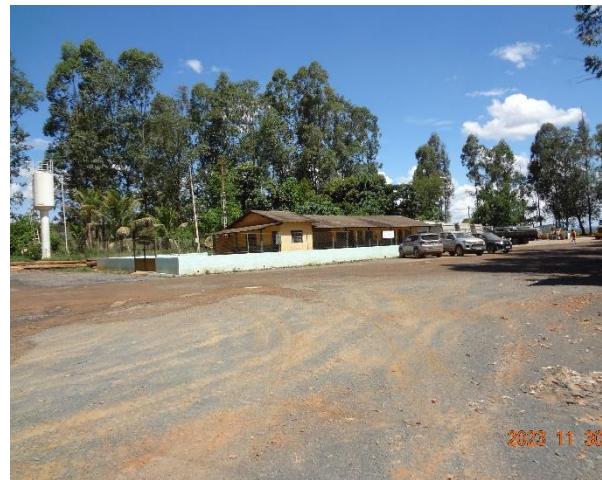
Foto 23 – Acesso ao pátio do escritório.

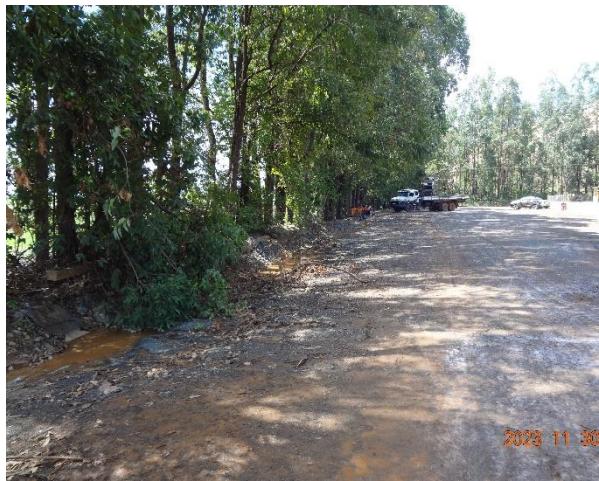
Foto 24 – Pátio em frente ao escritório.

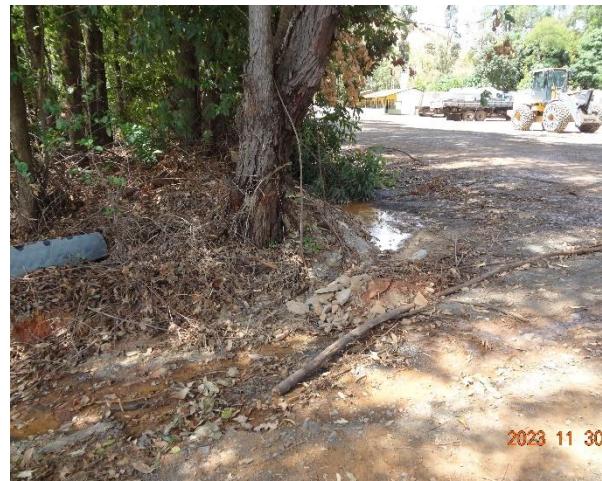
Foto 25 – Acesso em frente à oficina e local de abastecimento. Na porção esquerda da foto pode ser verificado que a condução da água pluvial é direcionada para as bacias de sedimentação.

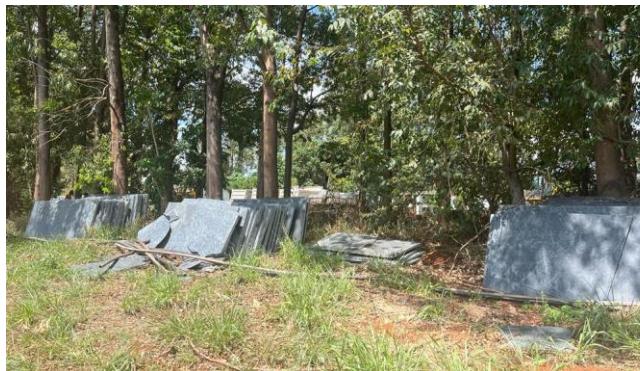
Foto 27 – Local utilizado temporariamente para estoque de produto lavrado.

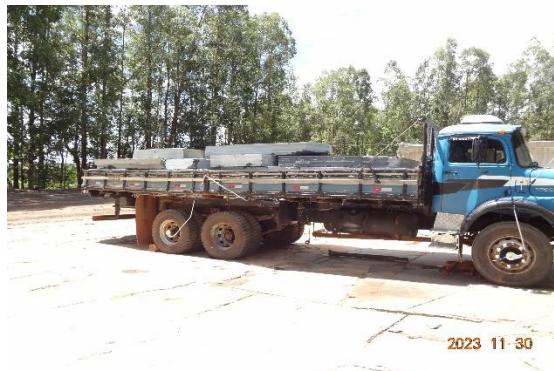
e beneficiamento da rocha ornamental. Material sai em blocos (Foto 28). Conforme relatado pelo empreendedor, há parte do beneficiamento quando o produto é comercializado para fabricação de telhas.
<i>Observação: confirmar se o parâmetro da atividade B-01-09-0 é de fato 1 hectare</i>

Foto 28 – Caminhão carregado com o produto da lavra, pronto para ser enviado para o cliente.
