PARECER ÚNICO Nº 17/2018 (SIAM documento 0180143/2018)

INDEXADO AO PROCESSO: Licenciamento Ambiental	PA COPAM: 00093/1986/009/2014	SITUAÇÃO: Sugestão pelo Deferimento
FASE DO LICENCIAMENTO: Revalidação da Licença de Operação		VALIDADE DA LICENÇA: 10 anos

EMPREENDEREDOR: Vermelhão Mineração Indústria e Comércio	CNPJ: 16.857.492/0001-76
EMPREENDIMENTO: Vermelhão Mineração Indústria e Comércio	CNPJ: 16.857.492/0001-76
MUNICÍPIO: Ouro Preto	ZONA: Urbana
COORDENADAS GEOGRÁFICAS: DATUM: SAD 69	
Latitude: 20°24'11" S Longitude: 43°32'02" W	X:652982 Y:7743225 -20.403056 -43.533889

CÓDIGO:	ATIVIDADE OBJETO DO LICENCIAMENTO (DN COPAM 217/2017):	CLASSE
A-02-07-0	Lavra a céu aberto - minerais não metálicos, exceto rochas ornamentais e de revestimento – Topázio Imperial	2
A-05-04-5	Pilhas de rejeito/ estéril	4
A-05-03-7	Barragem de contenção de resíduos ou rejeitos da mineração	4
A-05-01-0	Unidade de Tratamento de Minerais (UTM), com tratamento a seco	2
F-06-01-7	Ponto de abastecimento	2

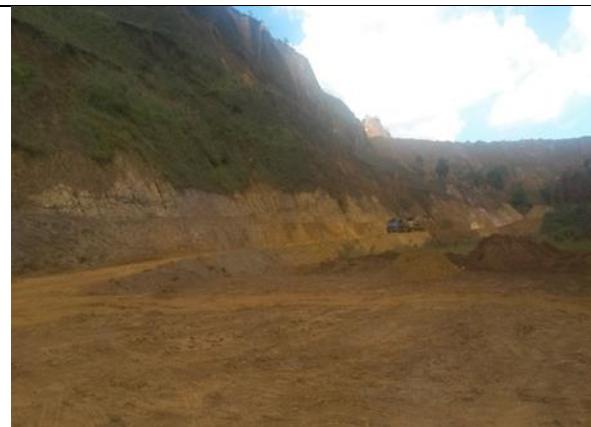
Foto 01: Cava, vista da Face Norte. Data 20/02/2017

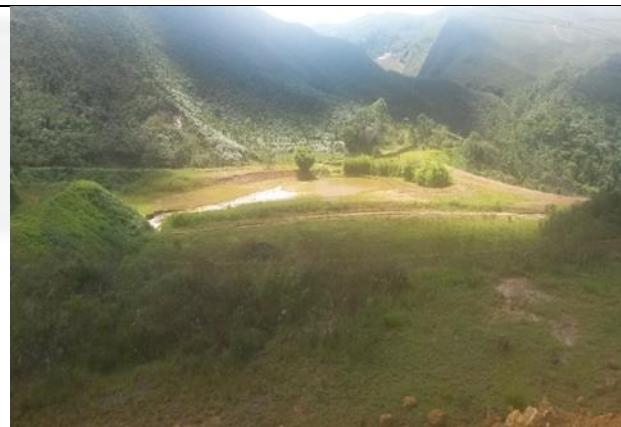
O empreendimento possui uma barragem, denominada B5, cadastrada junto à FEAM, que está em operação e sua utilização é para contenção e decantação de sedimentos, devido a sua finalidade a equipe técnica da SUPRAM CM, responsável por essa terceira Revalidação da Licença de Operação, considera que a mesma tem função de dique. Seu maciço possui 30 metros de altura e 105 metros de comprimento. O reservatório desse barramento tem capacidade para um volume de 225.000 m³. Foi cadastrada, segundo DN 87/2005, como BA 0767-001/2014, Classe 1. Foi realizado Relatório de Auditoria de Segurança em 30/08/2014, pelo responsável técnico Wilson Barreto de Melo, que concluiu pela estabilidade satisfatória da barragem. O responsável informou, na Reunião ocorrida em 30/01/2018, que entrará com pedido de descaracterização de barragem junto à FEAM, pois a estrutura funciona como um dique de contenção de sedimentos provenientes da água pluvial e não como uma barragem de rejeito. Foram realizadas duas vistorias com a finalidade de verificar as condições desse barramento B5 em 30/08/2016, AF (Auto de Fiscalização) nº 54340/2016 e em 24/05/2017 AF 54359/2017, ambas pela Divisão GERIM da FEAM, os AF se encontram nas páginas 211 a 214 dos autos do processo.

Foto 02: Vista da barragem B5. Data 20/02/2017

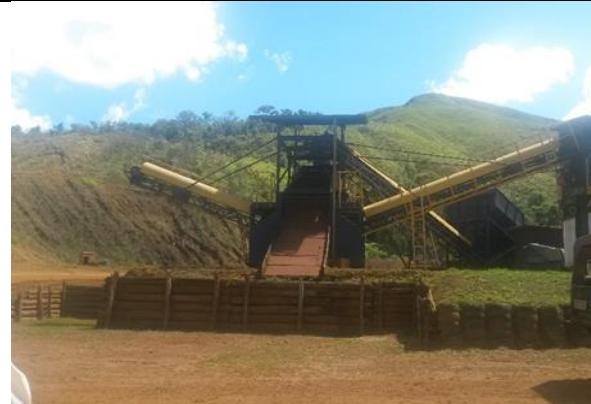
próximo da UTM (Unidade de Tratamento de Minério). O processo produtivo é a seco, a UTM possui um silo, uma peneira de três dequeus e pequenas correias transportadoras (processamento mineral denominado de classificação). O material é, então, separado em quatro granulometrias, sendo o de espessura intermediária direcionado para cata manual.

Foto 03: Unidade de Tratamento de Minério (UTM)

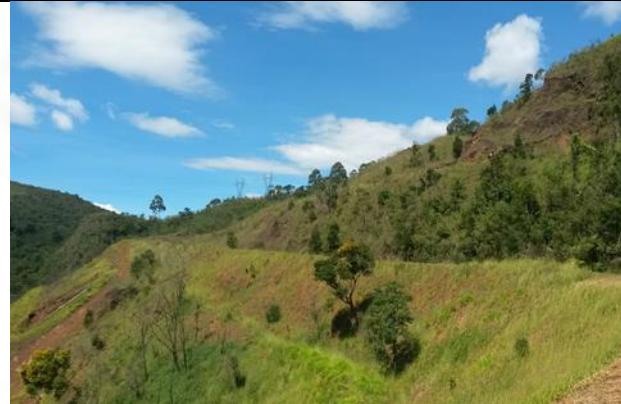
O empreendimento teve nas licenças ambientais anteriores quatro pilhas. Atualmente três delas já estão com seus taludes revejetados e não estão em operação: a pilha de estéril **Marzagão**, com volume de 12.000.000 m³, com bermas de inclinação 2%, quatro bancadas, altura 60 metros. A pilha de estéril **Garagem 1**, seu volume é de 435.000 m³, suas bermas possuem inclinação de 2%, possui três bancadas com altura de 45 metros. A pilha de estéril **Garagem 2**, seu volume é de 122.000 m³, possui duas bancadas com 29 metros de altura. A única pilha que está

em operação é denominada de **Estoque**, seu volume é de 86.806 m³, com duas bancadas de 25 metros de altura.

Foto 04: pilha com taludes vegetados. Data 20/02/2017

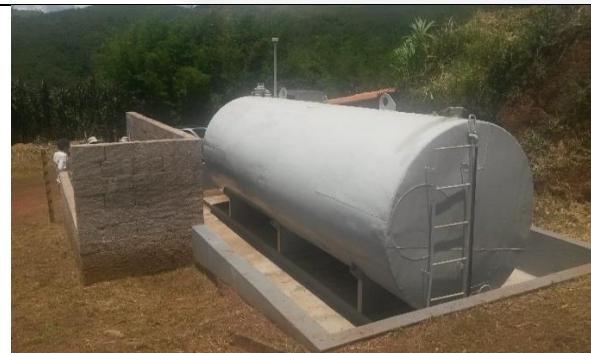
- Um refeitório,
- Um escritório,
- Um arquivo;
- Um almoxarifado;
- Uma garagem para os maquinários;
- Uma oficina mecânica;
- Alojamentos;
- Um ponto de abastecimento com um tanque de combustível com capacidade de 15.000 litros (15 m³), com bacia de contenção (foto 05).

Foto 05: tanque de combustível.

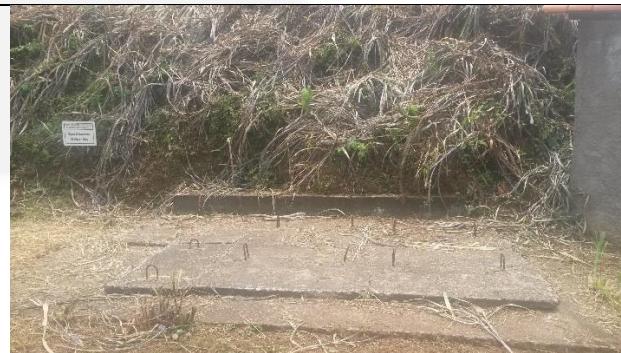
A **condicionante 7** foi cumprida intempestivamente 2 meses depois. Apresentou relatório fotográfico mostrando a caixa separadora de água e óleo reformada.

Foto 06: Caixa separadora de água e óleo
