**Parecer nº 13/FEAM/URA NOR - CAT/2025**

## **PARECER ÚNICO N° 3205/2022**

O empreendimento Mineração Alto das Pedras, localizado na Fazenda Canivete, atua no setor agrossilvipastoril, exercendo suas atividades no Município de Felixlândia/MG. Em 24/08/2022 foi formalizado na URA Central Metropolitana o processo administrativo de licenciamento ambiental nº 3205/2022, na fase de Licença de Operação Corretiva (LOC).

As atividades desenvolvidas no empreendimento, objeto do presente licenciamento são: G-05-02-0 – Barragem de irrigação ou de perenização para agricultura, com área inundada de 22,10 hectares; G-02-07-0 – Criação de bovinos, bubalinos, equinos, muares, ovinos e caprinos, em regime extensivo, com área de pastagem de 664 hectares; G-02-08-9 Criação de bovinos, bubalinos, equinos, muares, ovinos e caprinos, em regime de confinamento, com 1.000 cabeças; e G-01-03-1 – Culturas anuais, semiperenes e perenes, silvicultura e cultivos agrossilvipastoris, exceto horticultura, com área útil de 51 hectares. Também é desenvolvida a atividade de ponto de abastecimento de combustíveis, dispensada de licenciamento, por ter capacidade de armazenamento de até 15 m<sup>3</sup>.

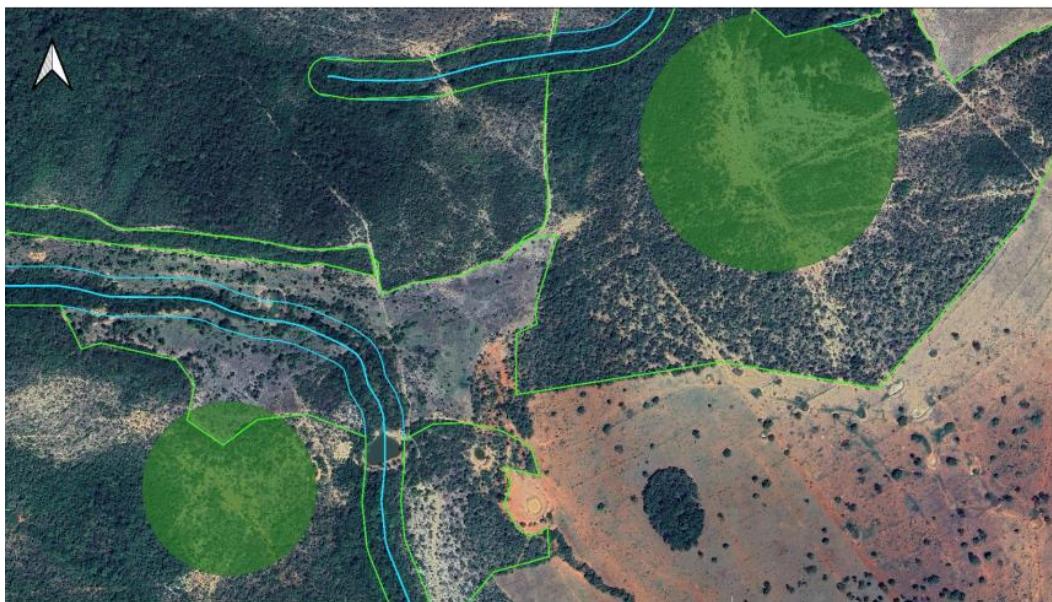
Nas áreas de Reserva Legal, devido à tipologia do solo, ocorrem erosões naturais, para as quais foi proposto PRADA (documento SEI n. 104173492), com ações de conservação e recuperação em duas glebas, de 12,40 ha e 5,68 ha. Entende-se que esta proposta apresentada no projeto foi considerada satisfatória pela equipe interdisciplinar da URA NOR e deverá ser executada conforme cronograma executivo apresentado, conforme dispõe condicionante deste parecer.

**Figura 4.** Áreas RL contempladas no PRADA. **Fonte** PRADA (104173492).

Em análise à área proposta verificou-se que existem pontos de erosões naturais, que demandam acompanhamento e medidas mitigadoras para evitar a evolução dessas degradações. Assim, em atendimento às informações complementares foi apresentado no Projeto de Recomposição de Áreas Degradadas e Alteradas – PRADA, a inclusão dessas áreas com solo exposto e indícios de erosão natural. Cabe ressaltar, que qualquer recuperação em área protegida deve ser realizada sem incidir em nova intervenção, devendo ser realizada sem uso de maquinário ou qualquer outro meio que cause danos à área.

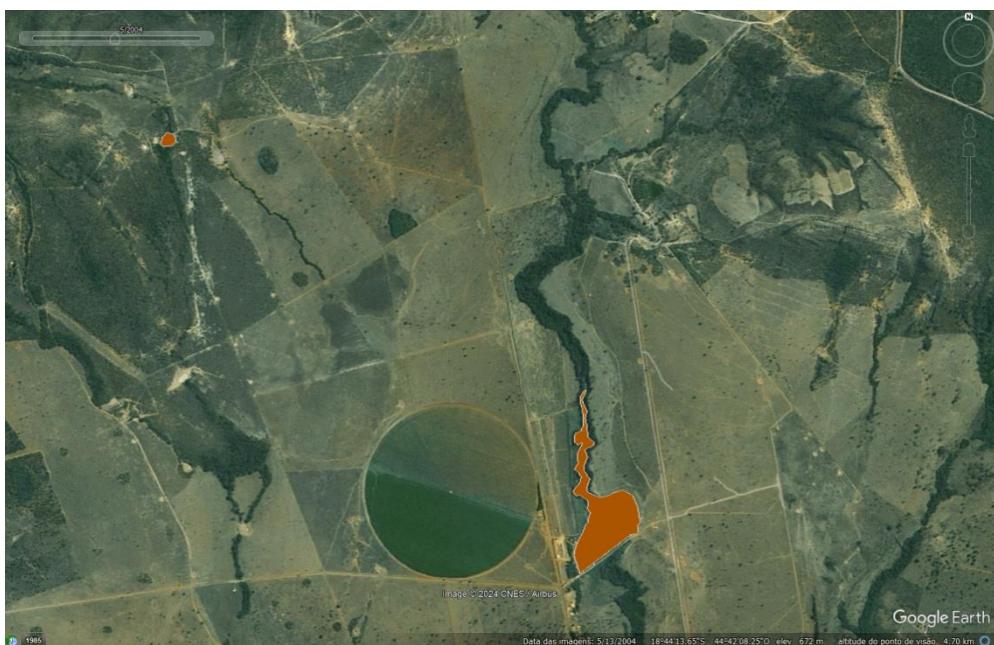
Para regularização das referidas áreas, foram analisadas imagens de satélite do software Google Earth, conforme figura 4 abaixo, onde constatou-se que as intervenções haviam ocorrido em data anterior a 13 de maio de 2004, motivo pelo qual manifestamos favoravelmente à regularização da ocupação antrópica consolidada da referida área.

**Figura 04** - Usos antrópicos consolidados a serem mantidos. **Fonte:** Google Earth.

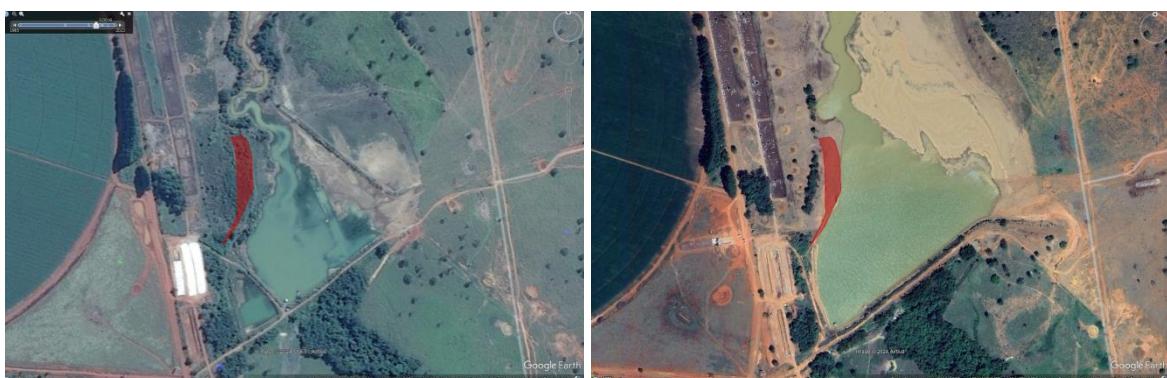
1) Supressão de vegetação nativa em área comum, perfazendo uma área total de 0,3123 ha de área comum localizada nas coordenadas geográficas 18°44'42.40"S/ 44°41'55.63"O, devido à ampliação de área inundada de barramento.

**Figura 4.** Áreas requeridas para intervenções corretivas de-supressões. **Fonte** PIA, Google Earth.

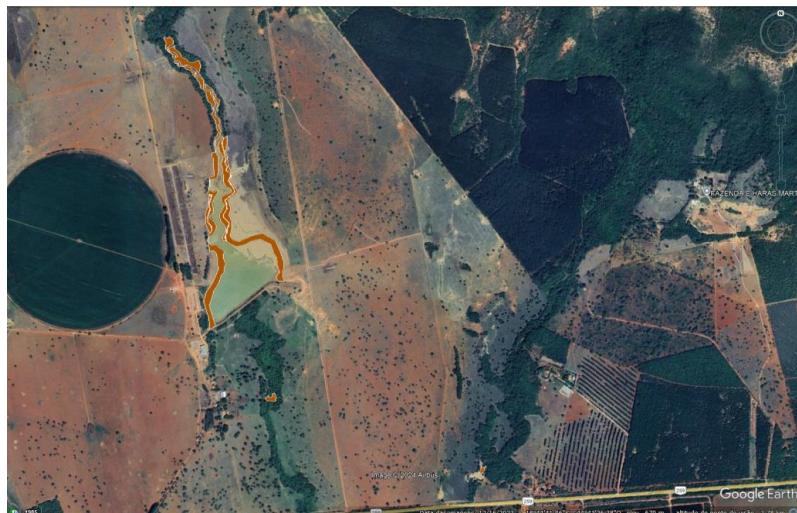
- 0,2019 ha localizada nas coordenadas geográficas 18°44'36.20"S / 44°41'56.55"O, em área de pastagem;
- 1,7228 ha localizada nas coordenadas geográficas 18°44'40.86"S / 44°41'45.52"O, em área de pastagem com presença de árvores isoladas.

Todas essas intervenções foram realizadas devido à ampliação de barramento, e instalação de outros 2 barramentos pequenos.

**Figura 4.** Área requerida para intervenção corretiva - intervenção em APP. **Fonte** PIA, Google Earth

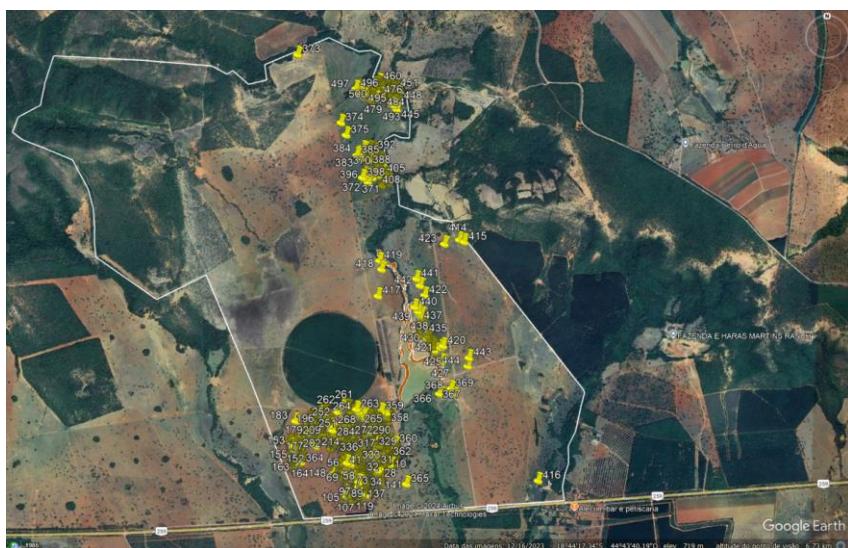
3) Corte de árvores isoladas: Conforme PIA, a intervenção ambiental a ser regularizada consiste no corte de 597 árvores isoladas em área anteriormente utilizada por pastagens, nas coordenadas geográficas Lat 18°45'6.23"S/ Long 44°42'12.74"O, constatado e autuado em 01/11/2024, por meio do Auto de Infração n° 379515/2024.

Conforme PIA, a intervenção ocorreu em área de 70,89 ha, estando a área em uso atual com culturas anuais, conforme figura abaixo:

**Figura 4.** Área requerida para intervenção corretiva. **Fonte** PIA.
