Parecer nº 14/SEMAP/SUPRAM NORTE-DRRA/2023

PROCESSO Nº 1370.01.0060826/2022-78

EMPREENDEDOR:	Mineração Barra Rica Ltda.		CNPJ:	22.211.542/0001-46
EMPREENDIMENTO:	Mineração Barra Rica Ltda.		CNPJ:	22.211.542/0001-46
MUNICÍPIO:	Olhos D'água		ZONA:	Zona Rural
COORDENADAS GEOGRÁFICA (DATUM): WGS 84	LAT/Y	17º 33' 3,55" S	LONG/X	43º 30' 30,25" O
LOCALIZADO EM UNIDADE DE CONSERVAÇÃO:				
	INTEGRAL	ZONA DE AMORTECIMENTO		USO SUSTENTÁVEL X NÃO
BACIA FEDERAL:	Rio Jequitinhonha		BACIA ESTADUAL:	Afluentes do Rio Jequitinhonha
UPGRH:	JQ1 Alto rio Jequitinhonha		SUB-BACIA:	Afluentes do Rio Jequitinhonha
CÓDIGO:	ATIVIDADE OBJETO DO LICENCIAMENTO (DN COPAM 217/17):			CLASSE
A-03-01-8	Extração de areia e cascalho para utilização imediata na construção civil.			4
A-02-10-0	Lavra em aluvião, exceto areia e cascalho.			3

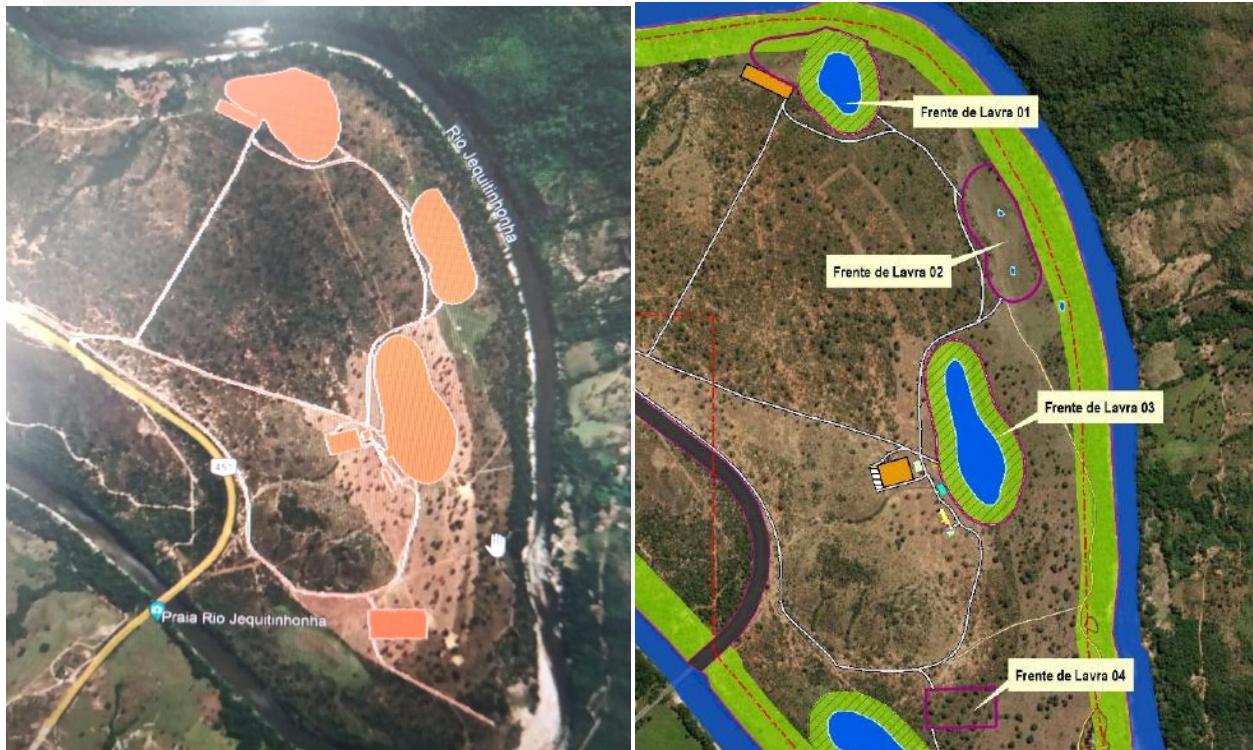
Figura 03 - ADA do empreendimento extraído arquivos do processo AIA. **Fonte:** DATA FAUNA, ROCCIA, 2021.

Salienta-se que apesar do empreendedor ter definido no RCA os 221,41 ha como Área Diretamente Afetada (ADA), as áreas que realmente sofrerão intervenções, onde serão instaladas as estruturas e os espaços utilizados para operação, ocupam uma pequena área em relação aos 221,41 ha. Somente no processo de Autorização para Intervenção Ambiental (AIA) que foram definidos corretamente a ADA (Figura 3), que no caso possui 25,61 ha e compreendem as poligonais das áreas de lavras, áreas onde serão instaladas as infraestruturas e as estradas internas do empreendimento. Ressalta-se que as intervenções para atividade de mineração e outras atividades associadas foram autorizadas somente nesses 25,61 ha, que corresponde a ADA do empreendimento a qual foi autorizada pela AIA.

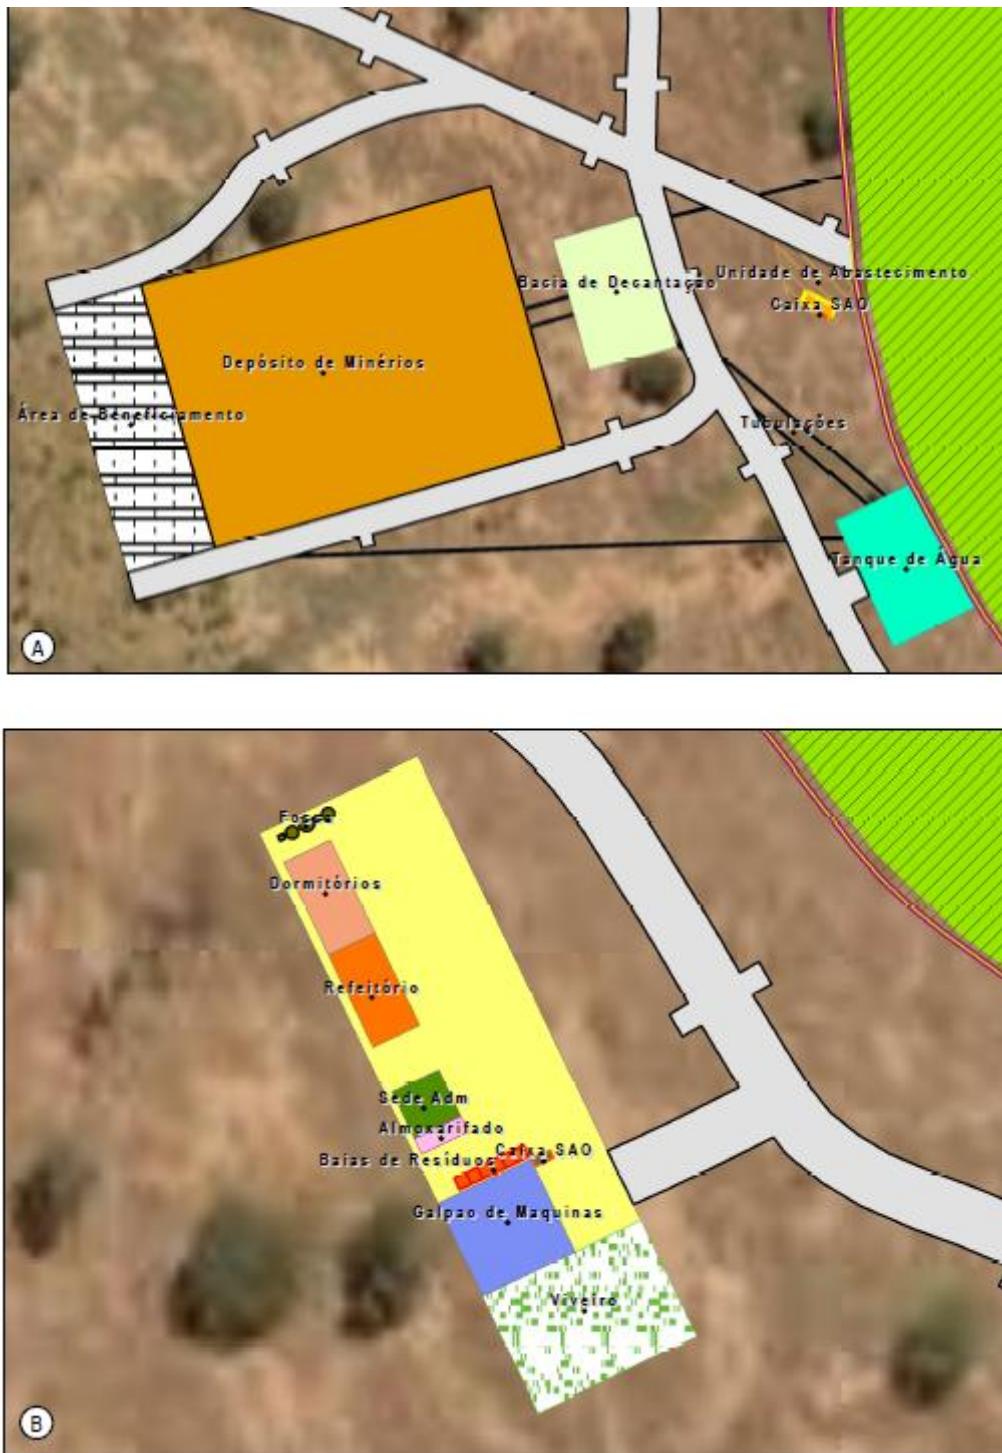
Figura 05 - Infraestruturas do empreendimento. **Fonte:** ROCCIA / Informação Complementar, 2021.

Quanto às infraestruturas do empreendimento (Figura 4), foram apresentados todos os projetos arquitetônicos e alguns descriptivos com detalhamento das medidas de controle ambientais quando cabíveis. Essas infraestruturas foram locadas e construídas dentro da ADA (Figura 5). Ainda cabe ressaltar que no empreendimento foi instalado um ponto de abastecimento de combustível com capacidade de 15 m³, atividade essa, não passível de licenciamento ambiental, conforme DN COPAM nº 108/2007. Contudo, todas as medidas de controle ambiental foram apresentadas em projeto e essas foram consideradas satisfatórias.

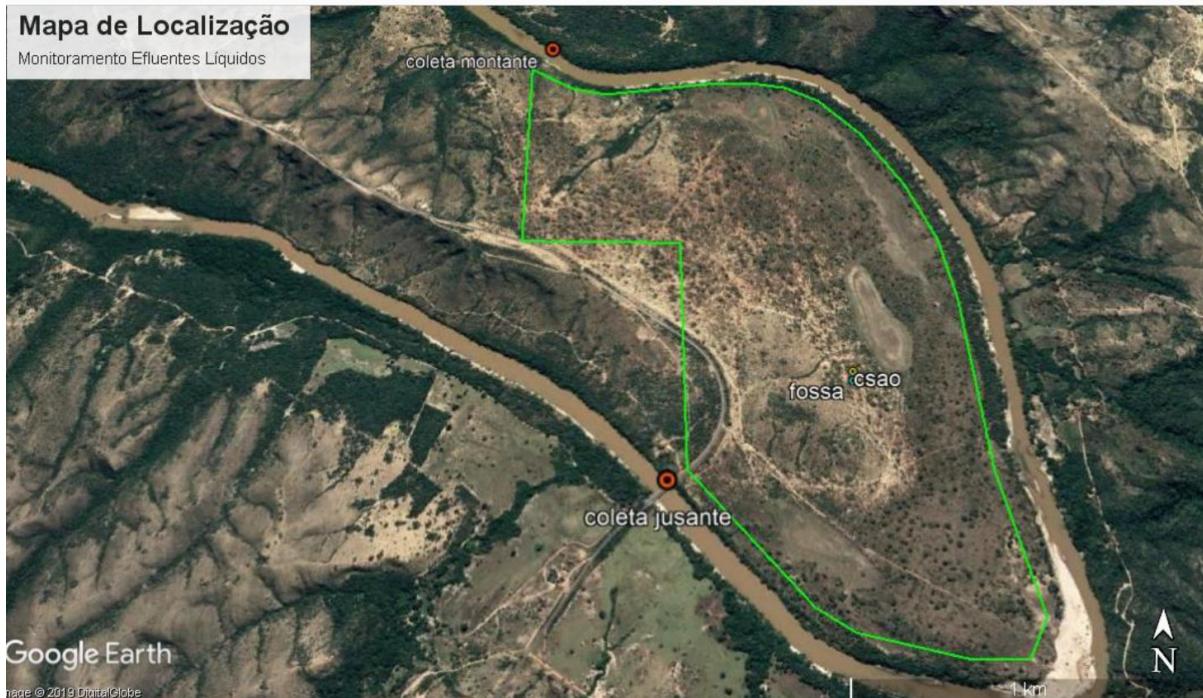
Figura 11 - Localização dos pontos de monitoramento das águas superficiais. **Fonte:** ROCCIA, 2019.

Como medida de monitoração, apresentou-se no PCA o Programa de Controle e Monitoramento de Efluentes Líquidos e Águas Superficiais, que tem como objetivo avaliar se os mecanismos e equipamentos de tratamento e controle dos efluentes da empresa estão sendo eficientes, desempenhando suas funções de maneira satisfatória, de modo que estes sejam lançados dentro dos limites legalmente permitidos, possibilitando aferir a eficiência dos sistemas e medidas de controle ambiental adotados na mina, o que possibilita correções e adequações nos sistemas, quando necessário e evitando assim, a alteração da qualidade dos recursos hídricos. Também, deseja-se, com este programa, inspecionar as estruturas de controle de drenagem pluvial, evitando pontos de assoreamento e perdas de solo.

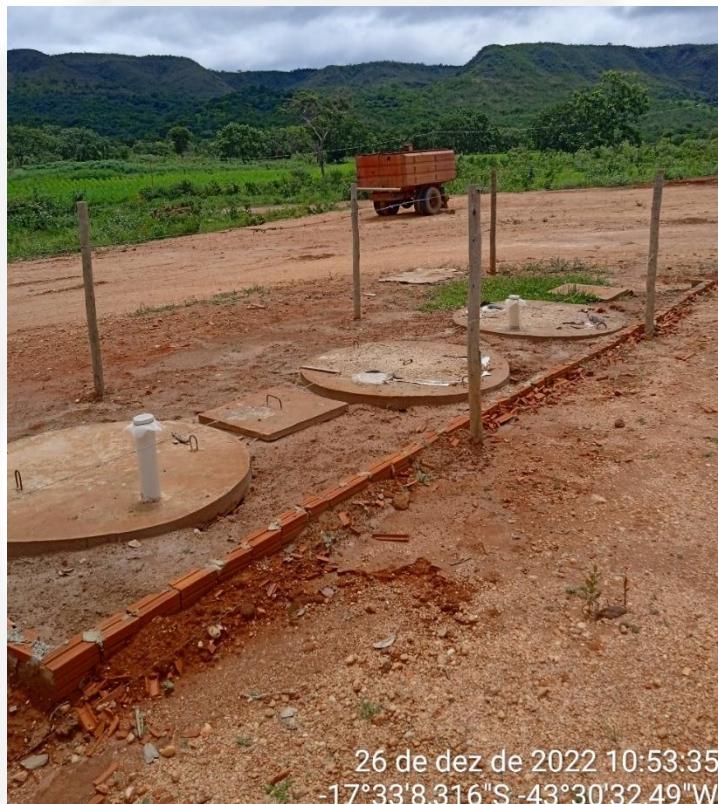
Como solução para os efluentes domésticos foi apresentado o projeto técnico de uma estação de tratamento de efluentes domésticos (ETE) sob a responsabilidade do Engenheiro Agrônomo Luís Cesar Freire Versiani CREA 66.938/D. A ETE é composta por tanque séptico seguido de filtro anaeróbio e disposição final do efluente tratado em sumidouro, sendo dimensionado para atendimento de 40 pessoas. A disposição final do efluente doméstico tratado ocorrerá em sumidouro, dimensionado conforme coeficiente de infiltração do solo obtido em teste de infiltração.

Figura 13 – Sistema de Tratamento de Efluentes Domésticos. **Fonte:** Informação Complementar, 2023.

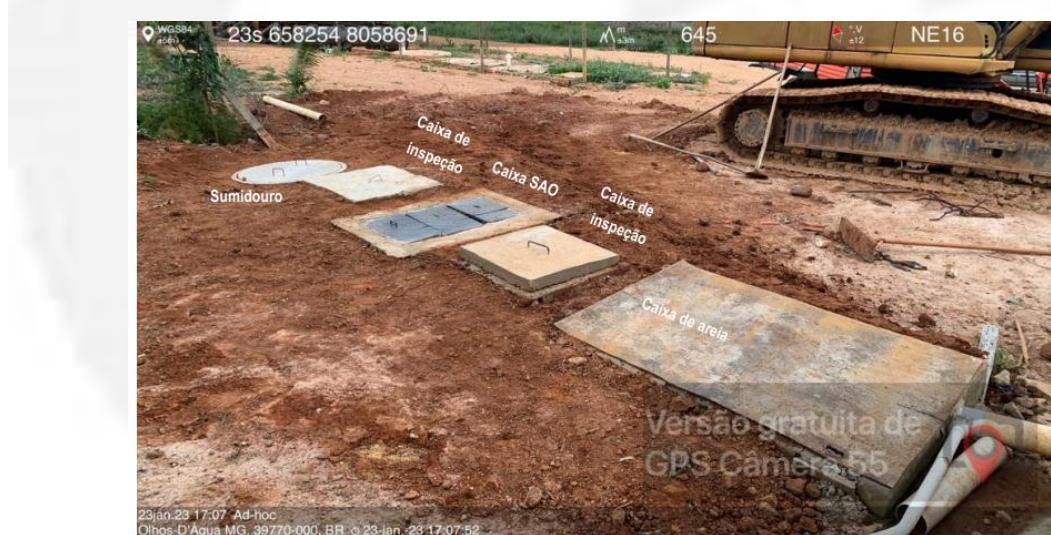
A vazão de projeto da CSAO do ponto de abastecimento foi de 800,00 L/h, sendo que a CSAO instalada possui capacidade 2.400,00 Litros/hora. O sistema de tratamento dos efluentes oleosos do galpão de máquinas (lavador) terá uma vazão de projeto de 1.680,00 L/h, sendo que a CSAO instalada possui capacidade 2.400,00 Litros/hora. Desse modo, os sistemas de tratamento de efluente oleoso propostos para o atendimento dessas áreas de apoio atende tranquilamente as vazões de projeto.

Figura 14 - CSAO lavador de veículos. Fonte: Informação Complementar, 2023.

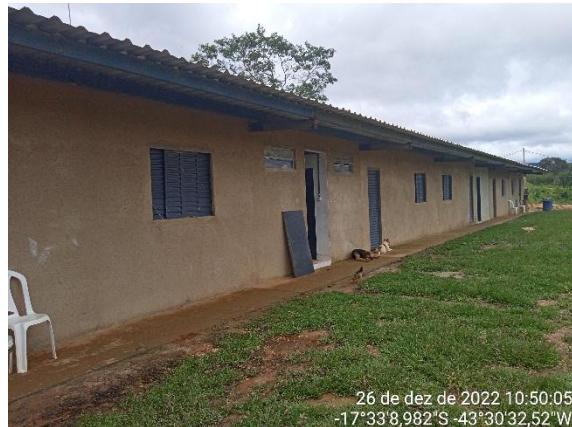
26 de dez de 2022 10:50:05
-17°33'8,982"S -43°30'32,52"W

Estruturas de apoio do empreendimento

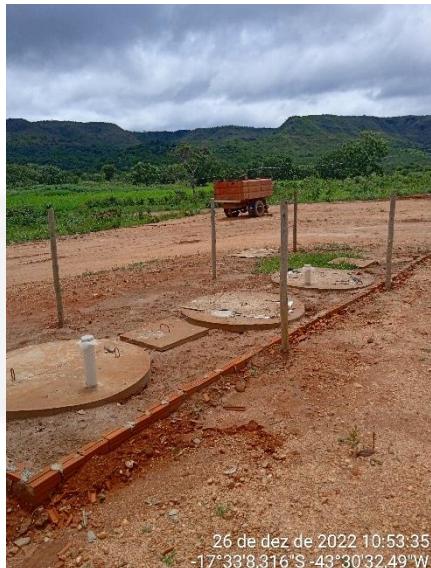
26 de dez de 2022 10:53:35
-17°33'8,316"S -43°30'32,49"W

Sistema de tratamento de efluentes domésticos

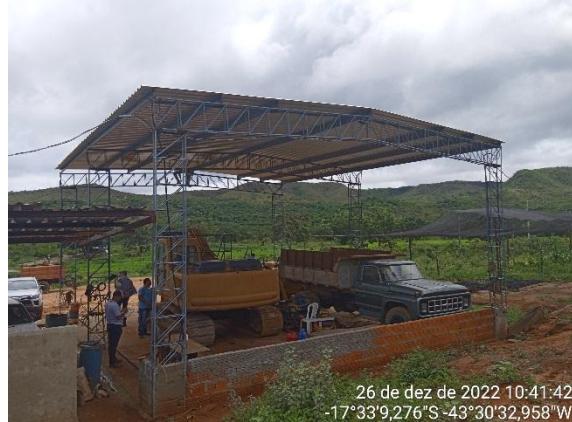
26 de dez de 2022 10:41:42
-17°33'9,276"S -43°30'32,958"W

Galpão de máquinas e lavador

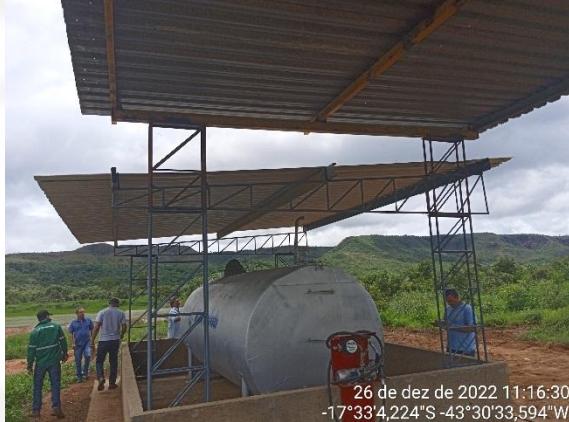
26 de dez de 2022 11:16:30
-17°33'4,224"S -43°30'33,594"W

Ponto de abastecimento de combustíveis

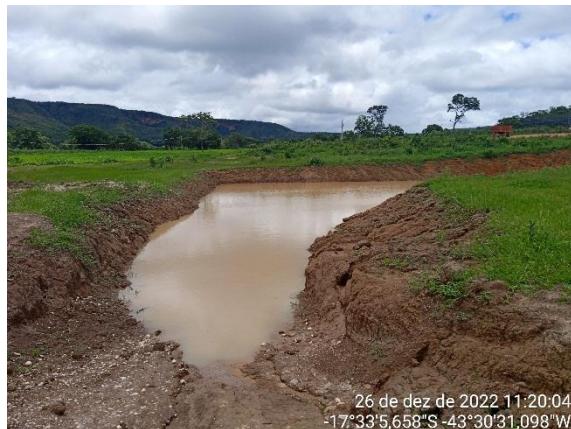
26 de dez de 2022 11:20:04
-17°33'5,658"S -43°30'31,098"W

Reservatório/Recirculação de Água

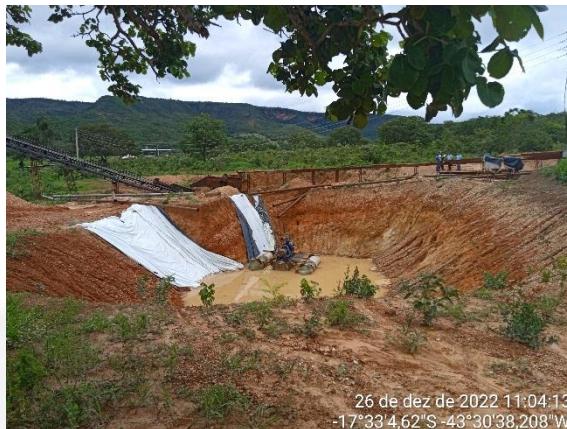
26 de dez de 2022 11:04:13
-17°33'4,62"S -43°30'38,208"W

Bacia de sedimentação e recirculação de água

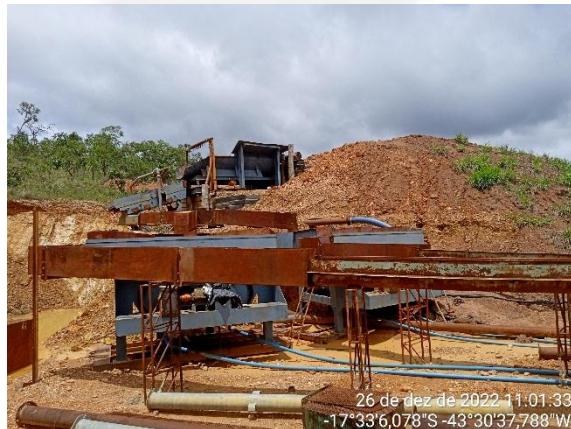
26 de dez de 2022 11:01:33
-17°33'6,078"S -43°30'37,788"W

Unidade de tratamento de minério

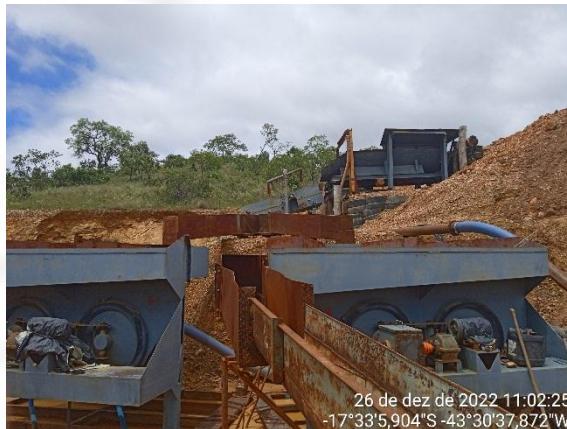
26 de dez de 2022 11:02:25
-17°33'5,904"S -43°30'37,872"W

Unidade de tratamento de minério
