**Parecer Técnico de Licença Ambiental Simplificada (RAS) nº 0741289/2019**

**PA COPAM Nº:** 30127/2015/002/2019

**EMPREENDIMENTO:** APACHE MINERAÇÃO LTDA-ME

**MUNICÍPIO(S):** Governador Valadares/MG

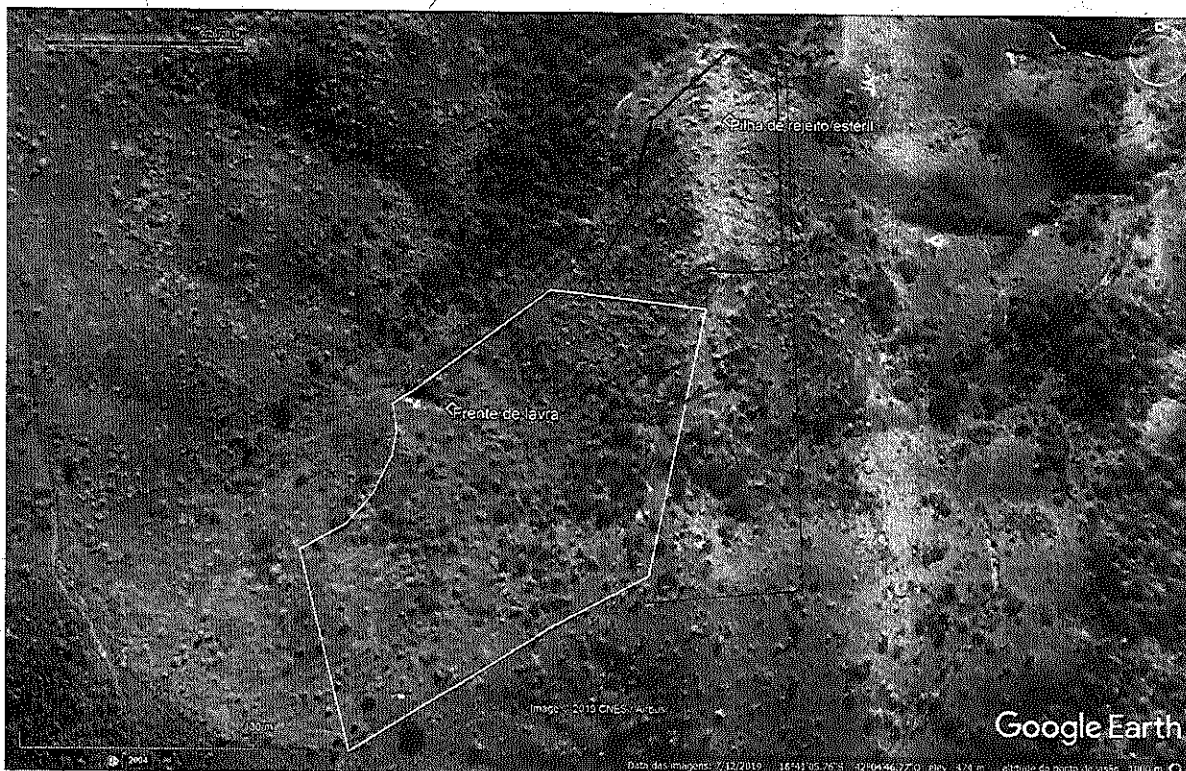
No Formulário de Caracterização do Empreendimento – FCE, assim como no anexo do RAS apresentado, foi informado que não haveria supressão de vegetação, no entanto através da observação nas imagens de satélite do software Google Earth Pro pode-se observar a presença de vegetação arbórea na área pretendida para lavra, como exposto na figura abaixo.

Fonte: Imagem Software Google Earth (12/07/2019) com polígono proposto para área de lavra e vegetação nativa sinalizada. Fonte: Google Earth Pro

O avanço da lavra (a céu aberto) no local proposto implica na realização de supressão da vegetação, procedimento que necessita de Documento Autorizativo para Intervenção Ambiental – DAIA, o qual não foi apresentado no processo. Diante disso, a concessão da licença fica prejudicada em virtude da ausência do documento autorizativo necessário.
