**GOVERNO DO ESTADO DE MINAS GERAIS****Fundação Estadual do Meio Ambiente****Unidade Regional de Regularização Ambiental Zona da Mata - Coordenação de Análise Técnica****Parecer nº 68/FEAM/URA ZM - CAT/2023****PROCESSO Nº 1370.01.0036221/2023-57**

Parecer Único de Licenciamento Convencional nº 68/FEAM/URA ZM - CAT/2023				
PA SLA Nº: 615/2023		SITUAÇÃO: Sugestão pelo deferimento		
EMPREENDEDOR:	José Calixto Milagres	CNPJ:	18.108.050/0001-52	
EMPREENDIMENTO:	José Calixto Milagres - Produtos das Gerais	CNPJ:	18.108.050/0001-52	
MUNICÍPIO:	Acaíaca	ZONA:	Rural	
CRITÉRIO LOCACIONAL INCIDENTE: Localização prevista em Reserva da Biosfera, excluídas as áreas urbanas.				
CÓDIGO:	ATIVIDADE OBJETO DO LICENCIAMENTO (DN COPAM 217/2017):	CLASSE	CRITÉRIO LOCACIONAL	
B-10-07-0	Tratamento químico para preservação de madeira.	4	1	
CONSULTORIA/RESPONSÁVEL TÉCNICO:	REGISTRO:			
Bruno Oliveira do Carmo Engenheiro Civil	CREA 1230255-MG ART Nº MG20231762630			
AUTORIA DO PARECER	MATRÍCULA	ASSINATURA		
Julia Abrantes Felicíssimo Analista Ambiental	1.148.369-0			
Marcos Vinícius Fernandes Amaral Gestor Ambiental	1.366.222-6			
Luciano Machado de Souza Rodrigues Gestor Ambiental de Formação Jurídica	1.410

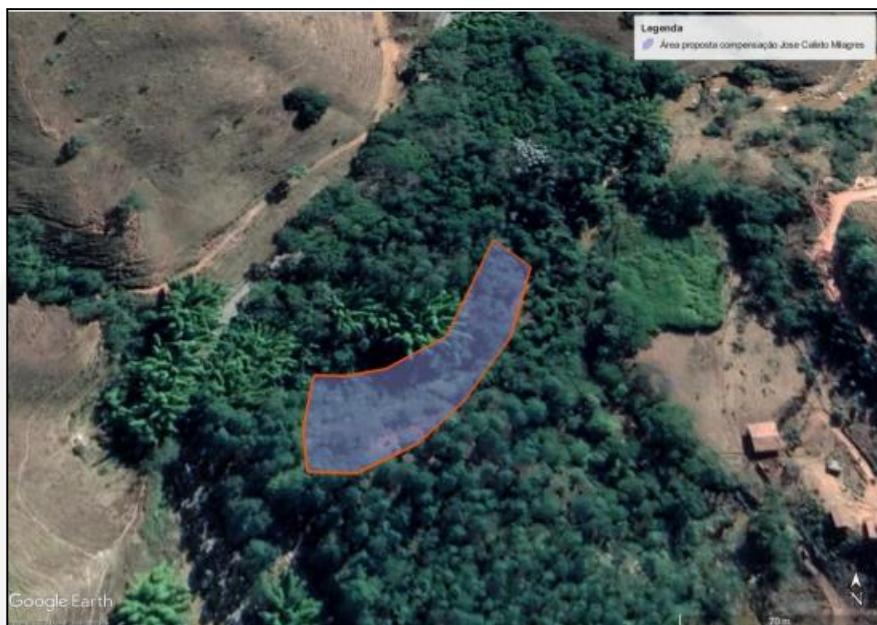
Figura 5: Área proposta para compensação mediante processo de regeneração natural. Fonte: PTRF - José Calixto Milagres.

A cobertura vegetal na área degradada constitui-se de árvores de maior porte, indivíduos arbóreos e arbustivos em estágio inicial de desenvolvimento e nas bordas mais próximas da estrada às margens do fragmento há a presença de *Brachiaria spp.*

Por fim, o estudo conclui que com base na literatura e nas condições atuais da área, a qual apresenta fontes próximas de propágulos; a recuperação somente pelo isolamento, evitando fatores de degradação tais como a presença de animais domésticos, compactação do solo e ocorrência de incêndios, bem como a ausência de novos desmatamentos, apresenta-se como a melhor opção para a recuperação do local.

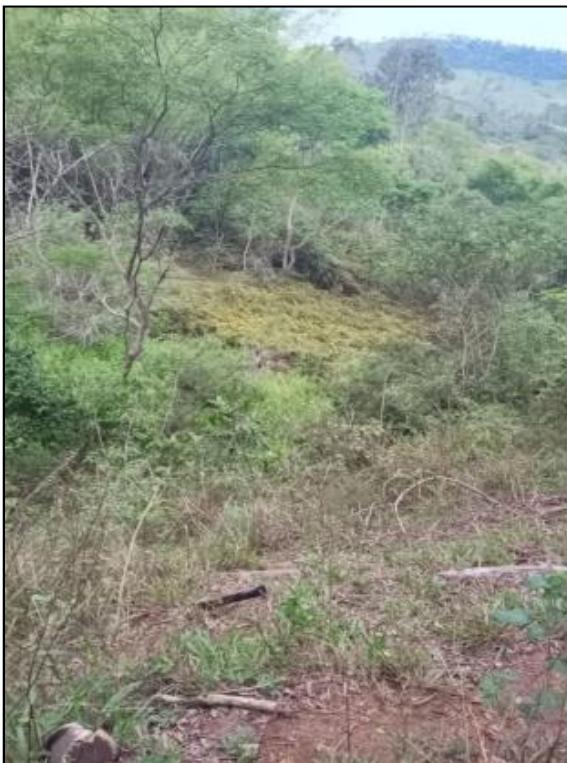
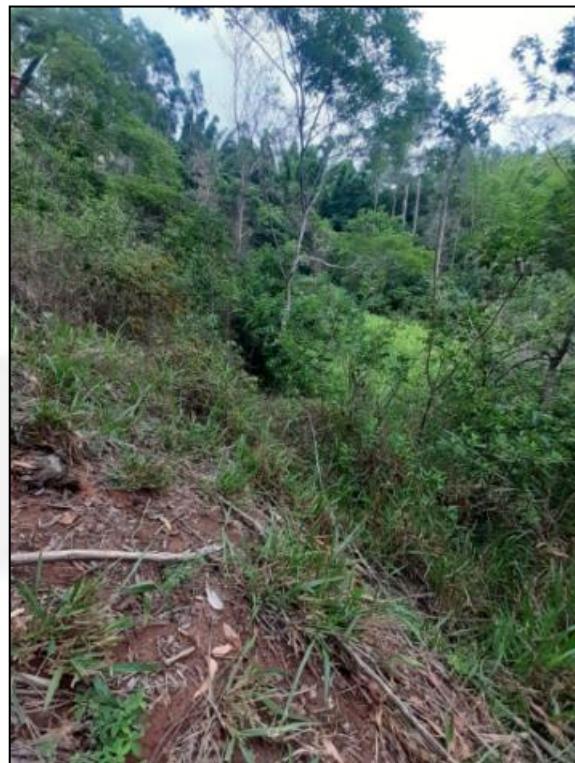
Figura 6: Aspecto da vegetação na área proposta para compensação. Fonte: PTRF - José Calixto Milagres.

Figura 7: Aspecto da vegetação na área proposta para compensação. Fonte: PTRF - José Calixto Milagres.

A fim de acelerar o processo de regeneração natural o PTRF apresentado propôs a execução das seguintes medidas:

- ✓ Cercamento prévio da área, a fim de evitar a entrada de animais de grande porte no local, em especial bovinos e equinos, de forma a evitar o pisoteamento da área o que pode causar compactação do solo e destruição das plantas em desenvolvimento;
- ✓ Realizar manutenção periódica do cercamento, com abertura de aceiros, de forma a evitar que eventos relacionados à incêndios atinjam o fragmento em regeneração.

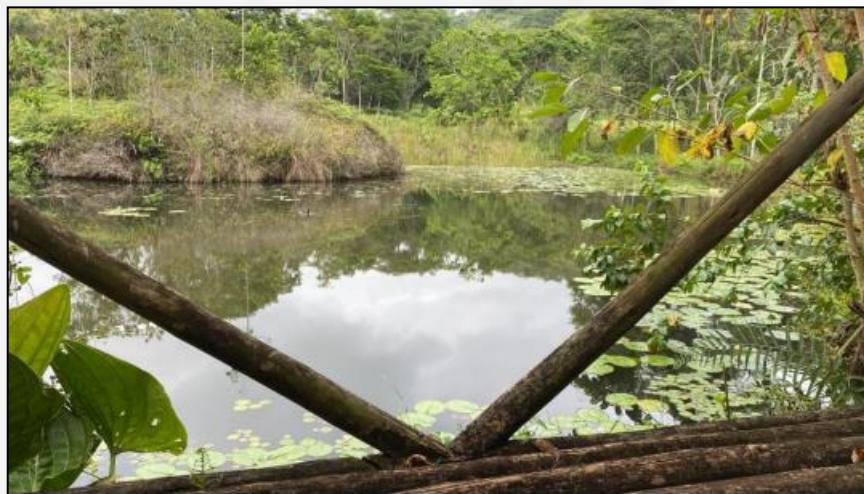
Figura 8: Registro fotográfico comprovando que não foi efetivada a intervenção em APP para construção de quiosque no centro do açude e ponte de acesso. Fonte: Relatório Técnico-Fotográfico: José Calixto Milagres.

Dante do acima exposto, a referida compensação perdeu a sua finalidade, uma vez que a intervenção objeto de compensação não foi de fato realizada pelo empreendedor.

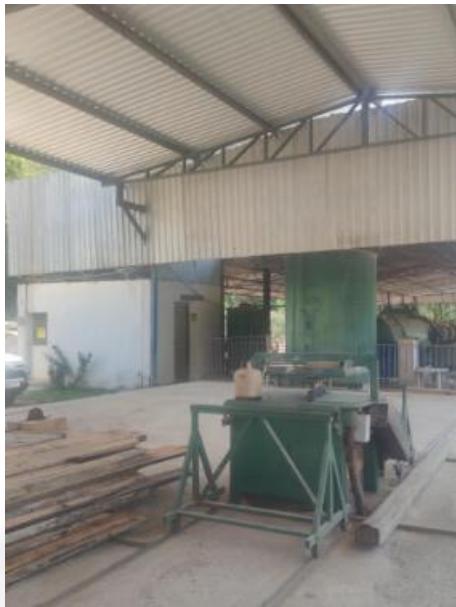
Foto 1: Galpão da serraria.

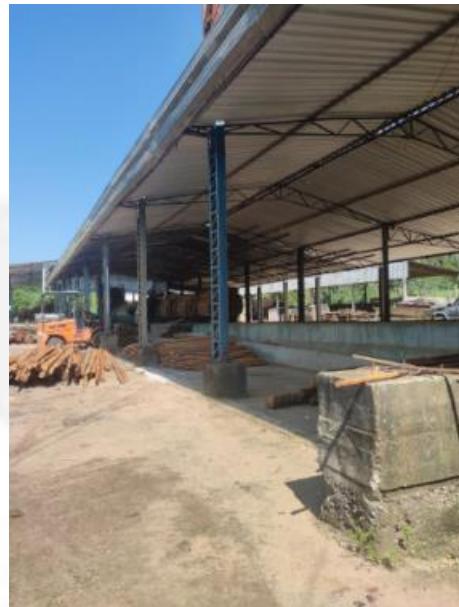
Foto 2: Galpão da Unidade de Tratamento de Madeira.

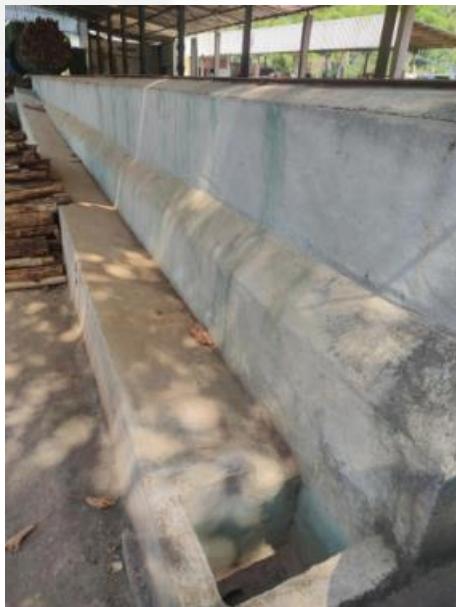
Foto 3: Sistema de drenagem interna do galpão da UTM.

A bacia de contenção de vazamentos foi construída acima do piso, de modo a impedir o ingresso das águas pluviais. Além disso, no entorno do piso do galpão foi construído ressalto de aproximadamente 20 cm, funcionando como barreira de modo a impedir o ingresso das águas pluviais.

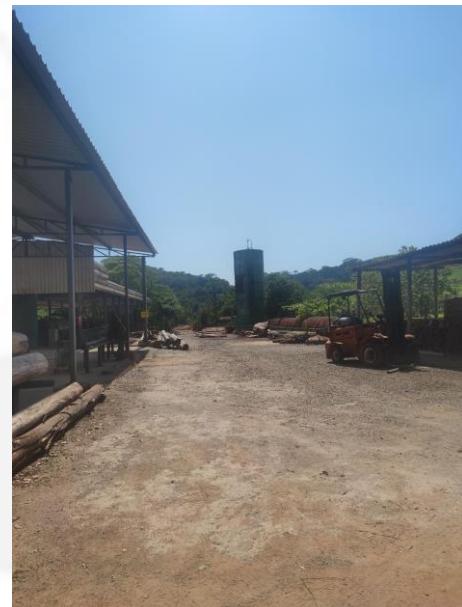
Foto 4: Pátio de produtos e depósito de material acabado.

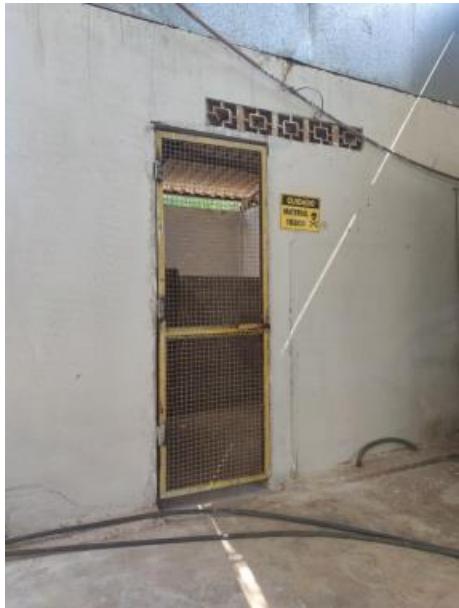
Foto 5: Depósito do CCA (vista externa)

O armazenamento das bombonas (cheias e vazias) do produto químico utilizado no tratamento é realizado em um depósito específico (almoxarifado), localizado anexo ao galpão da autoclave. Este depósito é construído em alvenaria, devidamente coberto, dotado de piso impermeável, portão de acesso, sistema de ventilação natural e placa de identificação. É dotado de um sistema de drenagem que conduz eventuais vazamentos de produto para o interior do fosso da autoclave conforme verificado em vistoria realizada no dia 14/11/23 e registrado no Auto de Fiscalização 76977826. Status: Atendida tempestivamente.

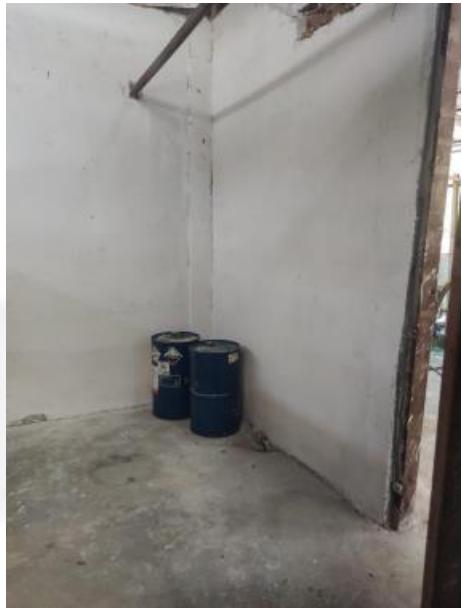
Foto 6: Depósito CCA (área interna)

O cômodo (almoxarifado) é construído em alvenaria, dotado de cobertura, porta de acesso, sistema de ventilação natural, sendo o piso impermeável e dotado de saída direcionando eventuais vazamentos de produtos para o interior da bacia de contenção da usina de tratamento, posicionada sob a autoclave.

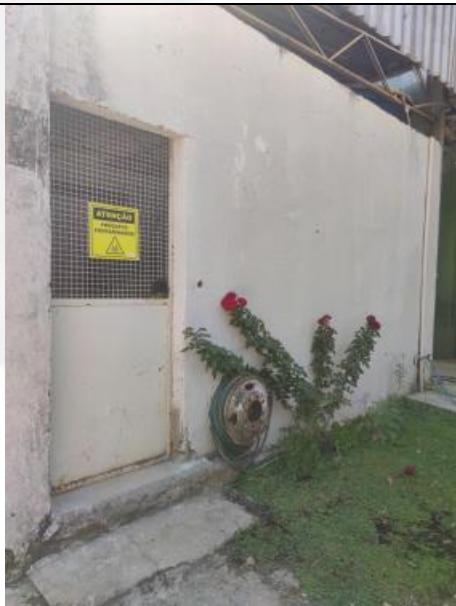
Foto 7: Depósito de resíduos Classe I - Perigosos (área externa)

almoxarifado. Este depósito também possui sistema de drenagem em caso de vazamentos, constituído por tubulação com direcionamento para uma caixa de contenção instalada do lado de fora do cômodo, devidamente tampada. Quanto aos resíduos comuns, com características de recicláveis ou domésticos, foi construído um depósito temporário, devidamente coberto e impermeabilizado, com as laterais abertas, destinado ao armazenamento dos mesmos no interior de bombonas plásticas ou tambores metálicos. Status: Atendida tempestivamente.

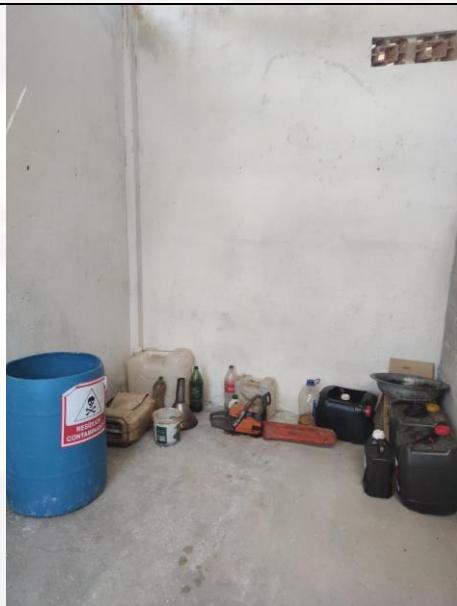
Foto 8: Depósito de resíduos Classe I - perigosos (área interna)

Os resíduos Classe I constituídos por óleo ou contaminados com óleo e EPI's usados são acondicionados em bombonas plásticas e armazenados no depósito de resíduos Classe I, dotado de cobertura, laterais fechadas, piso impermeável e caixa de contenção de vazamentos, devidamente identificado.

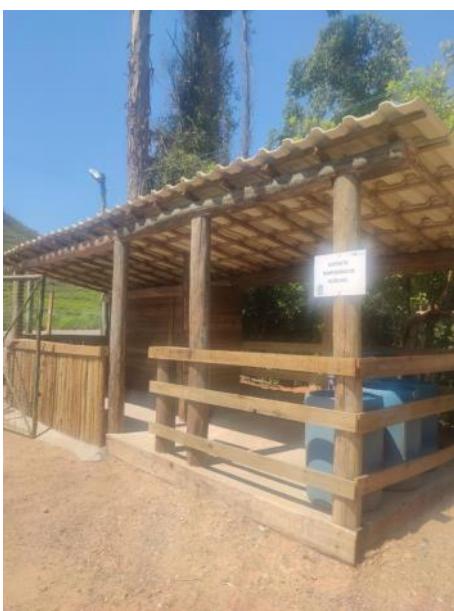
Foto 9: Depósito Temporário de Resíduos - Classe II.

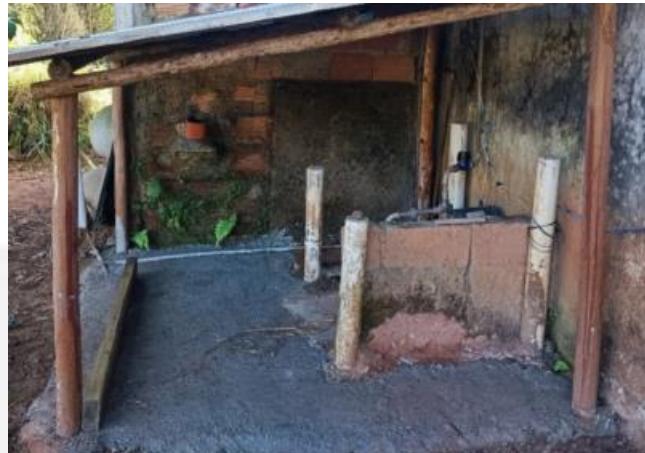
Foto 10: Poço equipado com horímetro e hidrômetro.

O referido poço foi equipado com horímetro e hidrômetro, instalados em atendimento ao item 02 do TAC. Para armazenamento da água está previsto um reservatório com capacidade de 10.000 litros.

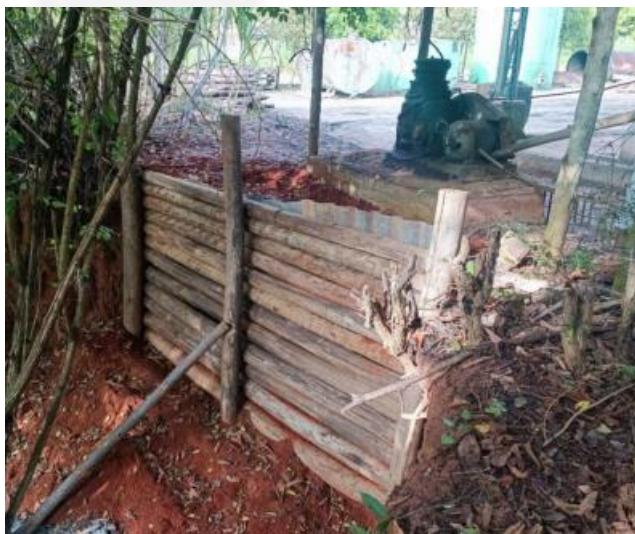
Foto 11: Contenção realizada no processo de erosão.

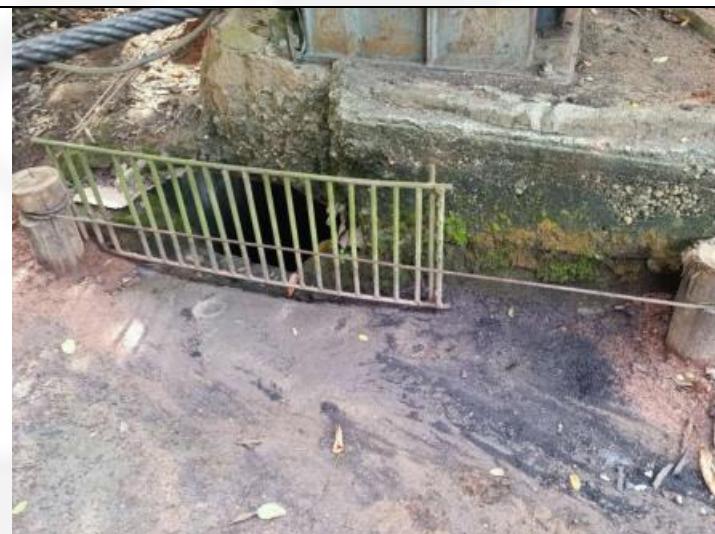
Foto 12: Caixa receptora de águas pluviais.
