Parecer nº 88/SEMAP/SUPRAM NOROESTE-DRRA/2021

| PARECER ÚNICO Nº 2820/2021 | | | | |
| EMPREENDIMENTO: | Fazenda Santa Rita e Santa Lídia | | CPF: | 717.885.906-78 |

| CÓDIGO: | LICENCIAMENTO (DN COPAM 217/2017): | CLASSE | CRITÉRIO LOCACIONAL |
|--|--|---|---|
| G-05-02-0 | Barragem de irrigação ou de perenização para agricultura | 4 | 0 |

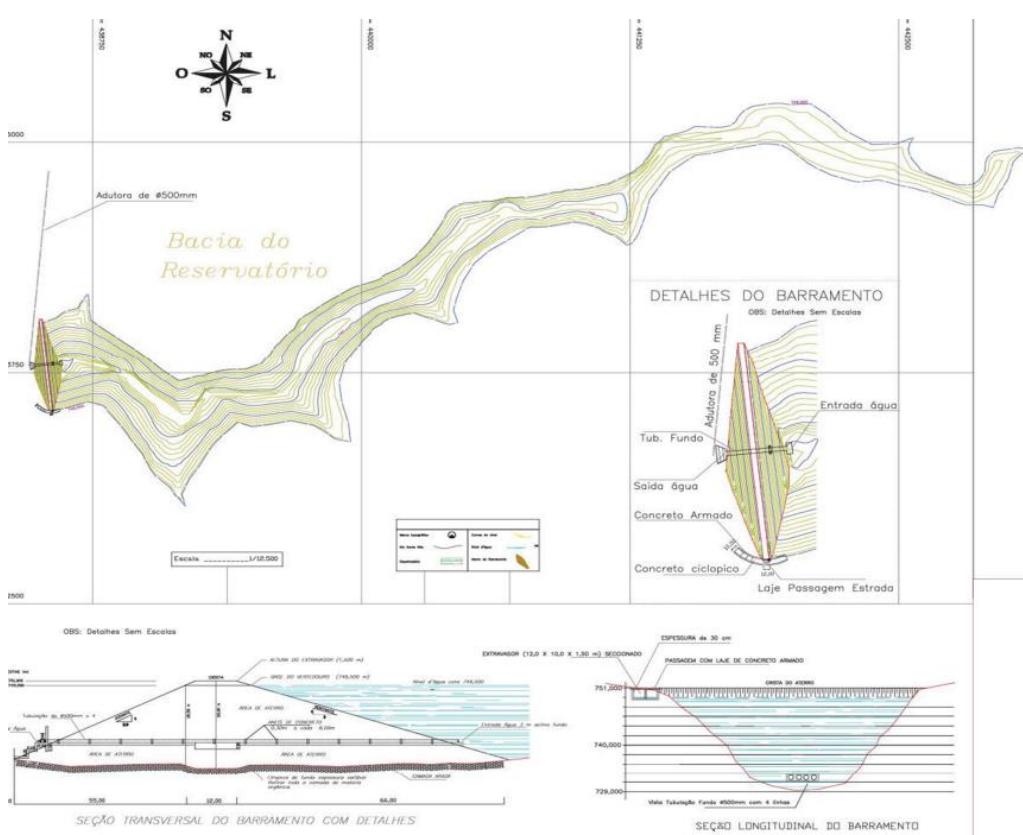
Figura 2. Projeto apresentado do Barramento. Fonte: RCA.

Barragem - 17°46'52.48"S, 45°34'50.04"O

Curso d'água: Ribeirão Santa Rita

Área inundada: 133,0000 hectares

Área Total: 136,3250 hectares

Comprimento da Crista: 500 metros

Largura da Crista: 12,0000 metros

Volume Total do reservatório: 6.043.198,773 m³
