Parecer nº 296/SE MAD/SUPRAM SUL - DRRA/2022

Parecer Técnico de LAS/RAS nº 296/SE MAD/SUPRAM SUL-DRRA/2022

EMPREENDEDOR: Marinho Entulho Ltda.

MUNICÍPIO: Monte Sião

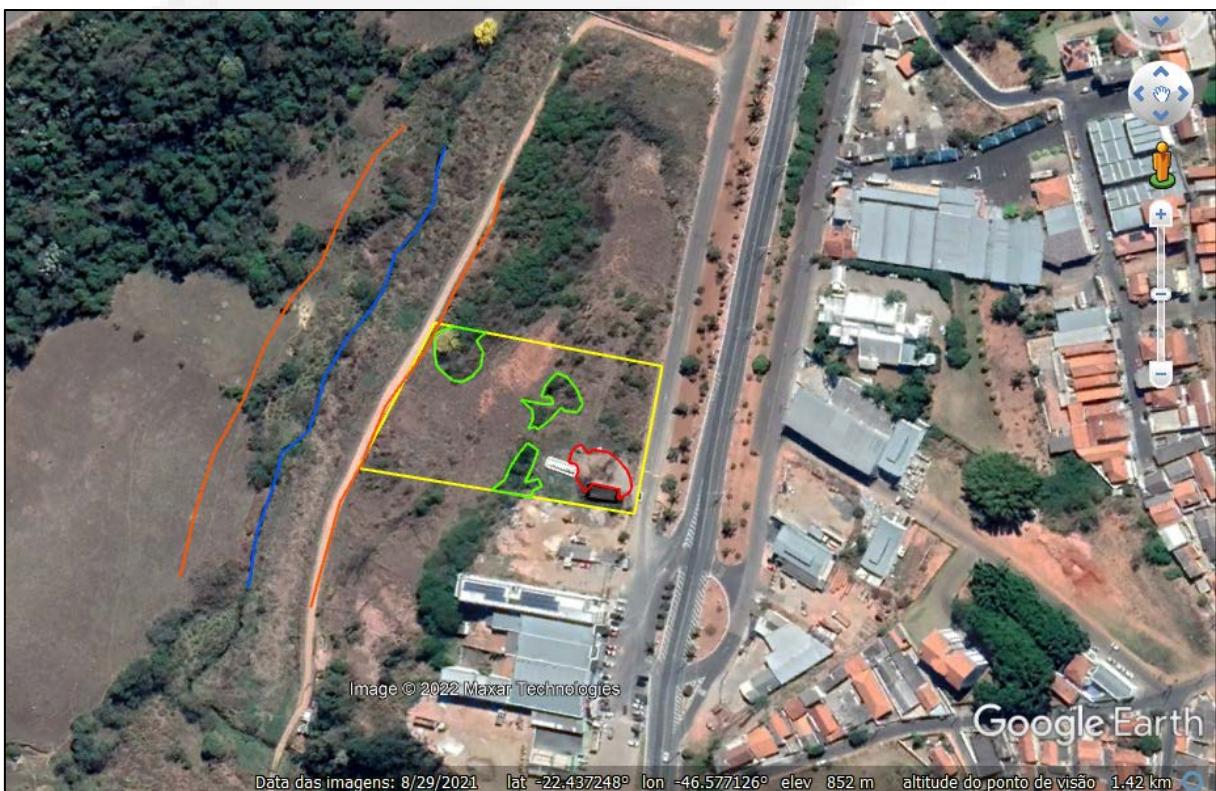
Mediante projeção no software *Google Earth* dos arquivos .shp encaminhados pelo empreendedor e anexos ao processo administrativo (Figura 1), foi verificado que a área pleiteada localiza-se no bioma Mata Atlântica, em área antropizada, no bairro São Rafael, no município de Monte Sião/MG. Há na área diretamente afetada - ADA a presença de vegetação rasteira e fragmentos de remanescentes de vegetação nativa, além de uma infraestrutura de apoio em alvenaria (em preto). Ao fundo da propriedade há uma estrada municipal que separa o imóvel da APP do córrego do Monte Sião, estando, portanto, a ADA do empreendimento fora da APP. No entorno do empreendimento são desenvolvidas

Verificou-se divergências de informações quanto à área de disposição dos resíduos de construção civil, pois pelo croqui do empreendimento, apresentado no processo, este se dá no local delimitado em branco na Figura 1, denominado área de disposição de resíduos, porém pela imagem aérea este local parece ser um galpão, divergindo de um aterro. Além disso, não é possível confirmar se a área denominada área de depósito (em vermelho) se trata do pátio de triagem de resíduos, não ficando claro onde esta atividade é realizada no imóvel.

Figura 1 – Delimitação da propriedade (em amarelo), da área de depósito (em vermelho), da infraestrutura de apoio (em preto), da área de disposição de resíduos (em branco), dos remanescentes de vegetação nativa (em verde), do córrego do Monte Sião (em azul) e da APP do curso d'água (em laranja). **Fonte:** Google Earth e arquivos .shp.
