PARECER ÚNICO nº. 0257706/2018 (SIAM)

INDEXADO AO PROCESSO:	PA COPAM:	SITUAÇÃO:
Licenciamento Ambiental	03498/2001/006/2016	Sugestão pelo Deferimento
FASE DO LICENCIAMENTO: Licença de Operação Corretiva - LOC		VALIDADE DA LICENÇA: 10 anos

EMPREENDEDOR: AUTO POSTO PERIM LTDA	CNPJ: 71.221.600/0001-28	
EMPREENDEDOR: AUTO POSTO PERIM LTDA	CNPJ: 71.221.600/0001-28	
MUNICÍPIO: Governador Valadares	ZONA: Urbana	
COORDENADAS GEOGRÁFICA: LAT/Y 18º 51' 28"	LONG/X 41º 48' 07"	
LOCALIZADO EM UNIDADE DE CONSERVAÇÃO:		
<input type="checkbox"/> USO INTEGRAL <input type="checkbox"/> ZONA DE AMORTECIMENTO <input type="checkbox"/> USO SUSTENTÁVEL <input checked="" type="checkbox"/> NÃO		
BACIA FEDERAL: Rio Doce	BACIA ESTADUAL: Rio Suaçuí Grande	
UPGRH: DO4 – Região Hidrográfica do rio Suaçuí Grande		
CÓDIGO: F-06-01-7	ATIVIDADE OBJETO DO LICENCIAMENTO (DN COPAM 74/04): Postos revendedores de combustíveis.	CLASSE 5
CONSULTORIA/RESPONSÁVEL TÉCNICO: Marcelo Dutra Catalunha	REGISTRO: CREA-MG 133500/D	
RELATÓRIO DE VISTORIA: 088/2017	DATA: 21/11/2017

ANEXO III. RELATÓRIO FOTOGRÁFICO DO AUTO POSTO PERIM LTDA

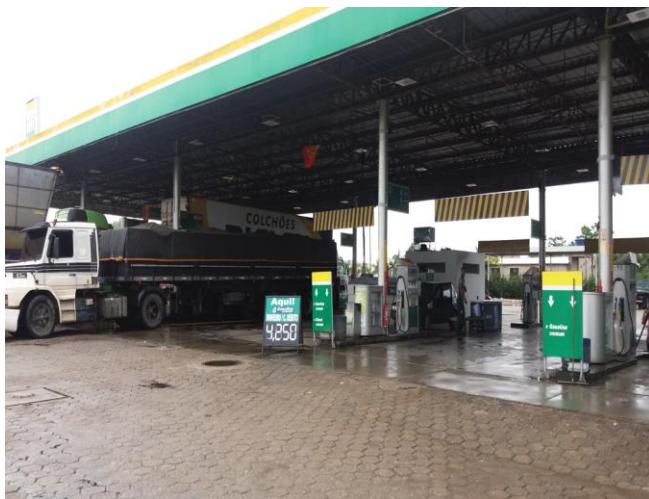
Foto 01 – Vista geral do posto.

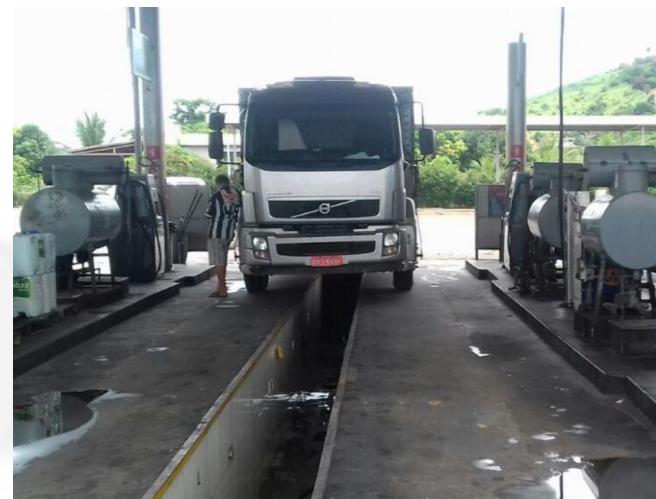
Foto 02 – Vala de troca de óleo dentro da pista de abastecimento.

Todos os tanques são de PAREDE DUPLA (jaquetados), conforme NBR 13.785. Um dos tanques plenos originalmente era bipartido e foi transformado em pleno. O posto ainda possui um tanque subterrâneo com capacidade de 10 (dez) m³ para armazenar o óleo usado proveniente das trocas de óleo realizadas em uma vala dentro da pista de abastecimento.

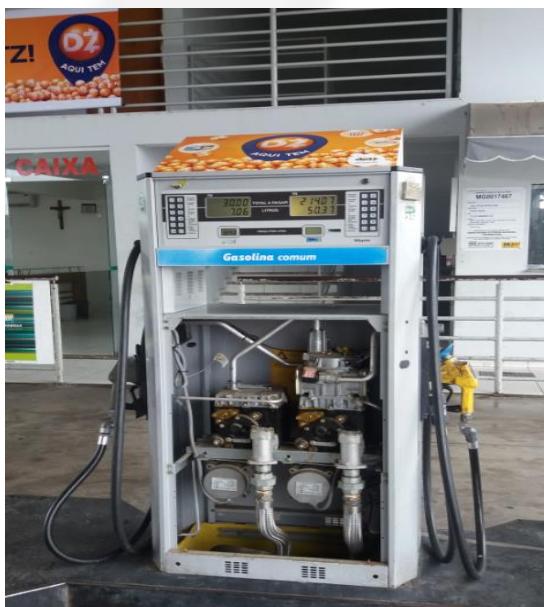
Foto 03 – Bomba de abastecimento aberta.

O empreendimento dispõe de 14 (quatorze) bombas para abastecimento dos veículos, dotadas de *sump* e *check valve* e os filtros de diesel possuem bacias de contenção e estão localizados dentro da pista de abastecimento.

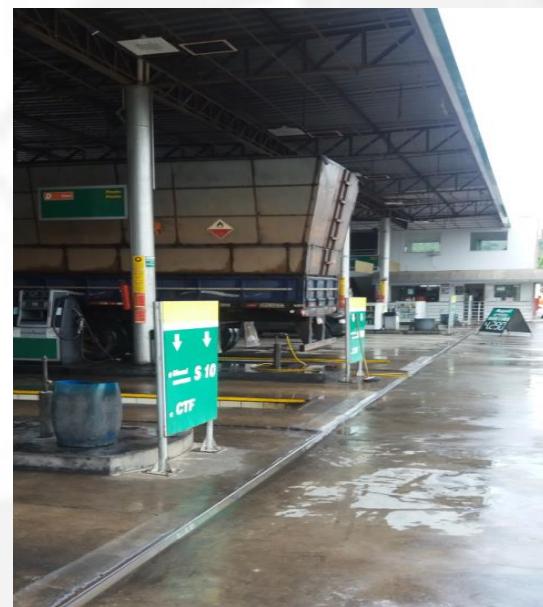
Foto 04 – Canaletas de contenção dentro da cobertura da pista de abastecimento.

Medidas mitigadoras: A pista de abastecimento possui canaletas de contenção na projeção da cobertura, sendo que os efluentes líquidos industriais gerados durante as lavagens dos pisos e equipamentos, são direcionados para a caixa SAO. O efluente doméstico é tratado em uma fossa-
