Parecer nº 22/SEMAP/SUPRAM LESTE-DRRA/2022

PROCESSO N° 1370.01.0012476/2022-05

PARECER Nº 22/SEMAD/SUPRAM LESTE - DRRA/2022

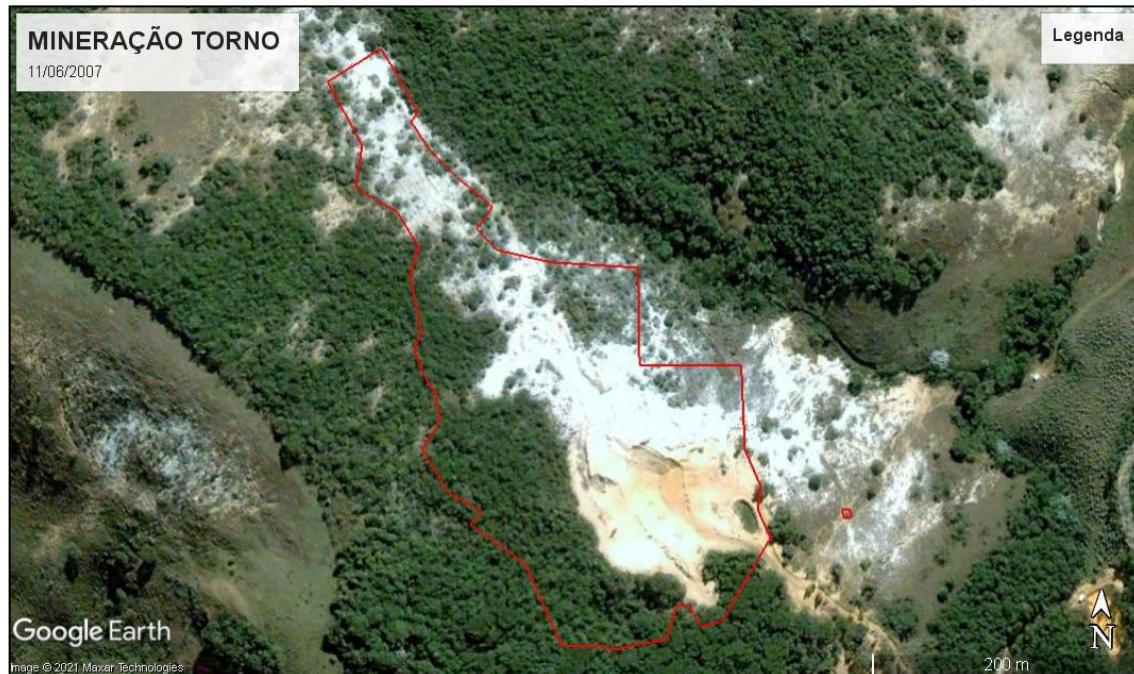
Figura 01. ADA do empreendimento MINERAÇÃO TORNO LTDA. (11/06/2007).

Fonte: Google Earth Pro, 2022. Acesso em 17/03/2022. Nota-se a presença de cobertura vegetal nativa em parte da ADA informada nos autos (polígono vermelho).

A partir da análise da série histórica do Programa Computacional *Google Earth Pro* em 17/03/2022, comparando-se as imagens de 11/06/2007 (Figura 01), 18/05/2008 (Figura 02), 07/05/2013 (Figura 03) e de 10/11/2019 (Figura 04 - última imagem disponível), constatou-se supressão da cobertura vegetal nativa na ADA informada, não sendo apresentada comprovação da regularização ambiental dessa na formalização dos autos.

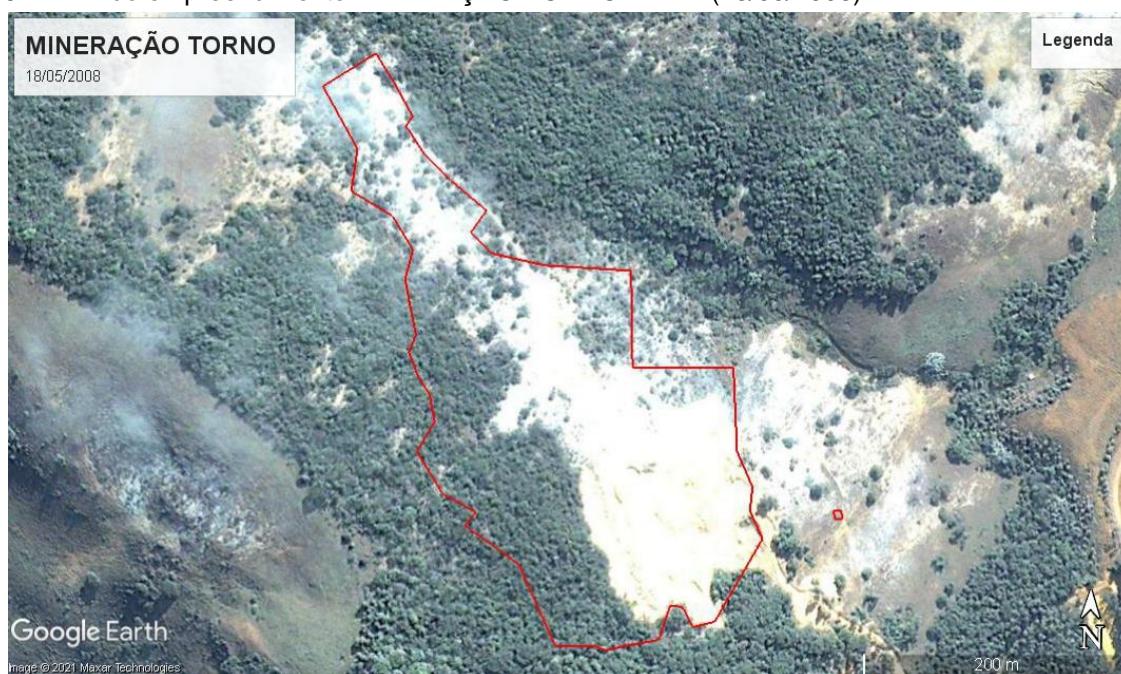
Figura 02. ADA do empreendimento MINERAÇÃO TORNO LTDA. (18/05/2008).

Fonte: Google Earth Pro, 2022. Acesso em 17/03/2022. Nota-se indícios de supressão de vegetação nativa em pequena escala em relação à Figura 01 (parte de baixo do polígono).

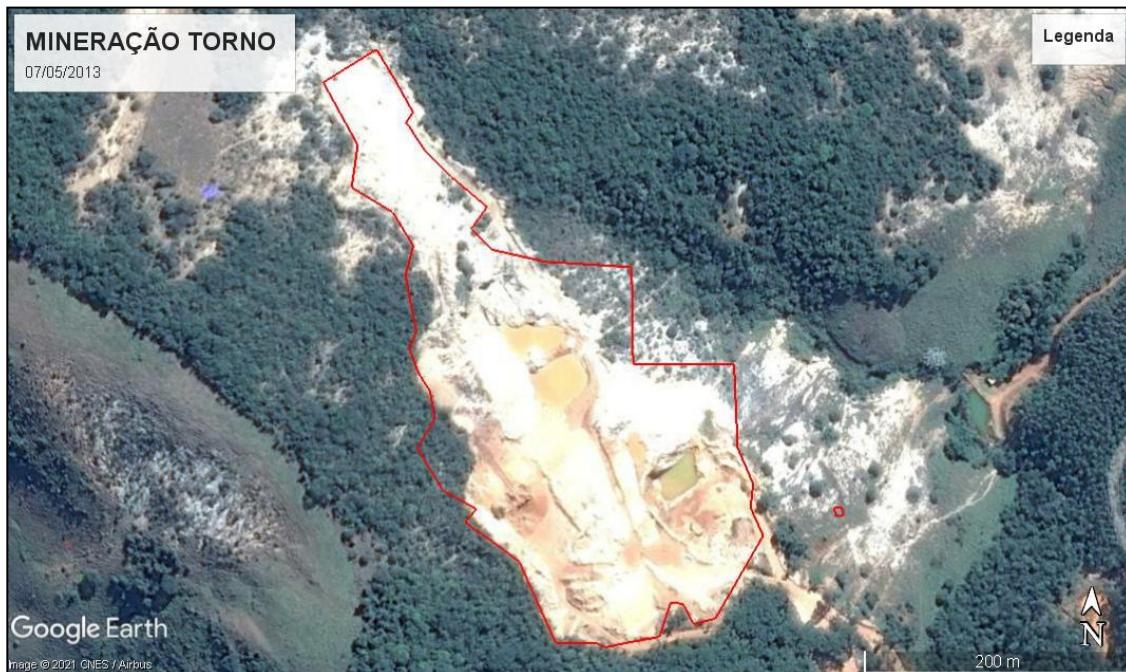
Figura 03. ADA do empreendimento MINERAÇÃO TORNO LTDA. (07/05/2013).

Fonte: Google Earth Pro, 2022. Acesso em 17/03/2022. Nota-se a continuidade da supressão de cobertura vegetal nativa para uso alternativo do solo.

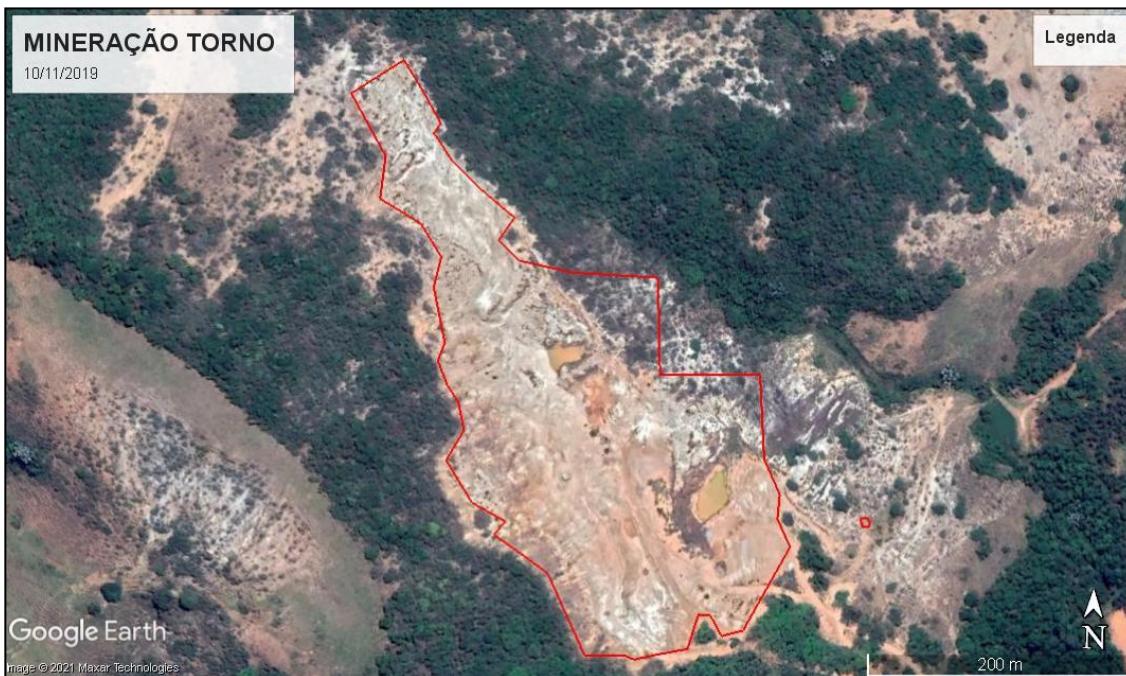
Figura 04. ADA do empreendimento MINERAÇÃO TORNO LTDA. (10/11/2019).

Fonte: Google Earth Pro, 2022. Acesso em 17/03/2022. Nota-se a operação do empreendimento na última imagem disponível da série histórica, cuja ADA está, praticamente, sem vegetação nativa.

Posto isto, tendo em vista o Parágrafo Único do Artigo 15 da DN COPAM n.º 217/2017, sugere-se o indeferimento do presente processo, haja vista a não comprovação da regularização ambiental prévia da(s) intervenção(ões) ambiental(is) necessária(s) à implantação e à operação do empreendimento proposto.
