Parecer Técnico de Licença Ambiental Simplificada (RAS) nº0481305/2019

PA COPAM Nº: 25211/2013/002/2019		SITUAÇÃO: Sugestão pelo Indeferimento	
EMPREENDEDOR: Prefeitura Municipal de São José do Goiabal		CNPJ: 18.402.552/0001-91	
EMPREENDIMENTO: Estação de Tratamento de Esgoto São José do Goiabal		CNPJ: 18.402.552/0001-91	
MUNICÍPIO: São José do Goiabal - MG		ZONA: Urbana	
COORDENADAS GEOGRÁFICAS (DATUM SIRGAS 2000): Latitude: 19°56'10" Longitude: 42°42'00"			
CRITÉRIO LOCACIONAL INCIDENTE: Não se aplica.			
CÓDIGO:	ATIVIDADE OBJETO DO LICENCIAMENTO (DN COPAM 217/17):	CLASSE	PARÂMETRO
E-03-06-9	Estação de tratamento de esgoto sanitário.	2	Vazão média prevista – 12,370l/s.
CONSULTORIA/RESPONSÁVEL TÉCNICO: Lanjara Lorrane Lima		Registro: CREA MG 194858	
AUTORIA DO PARECER		MATRÍCULA	ASSINATURA
Tamila Caliman Bravin Gestora Ambiental		1365.408-2	
De acordo: Vinicius Valadares Moura Diretor Regional de Regularização Ambiental		1.365.375-3

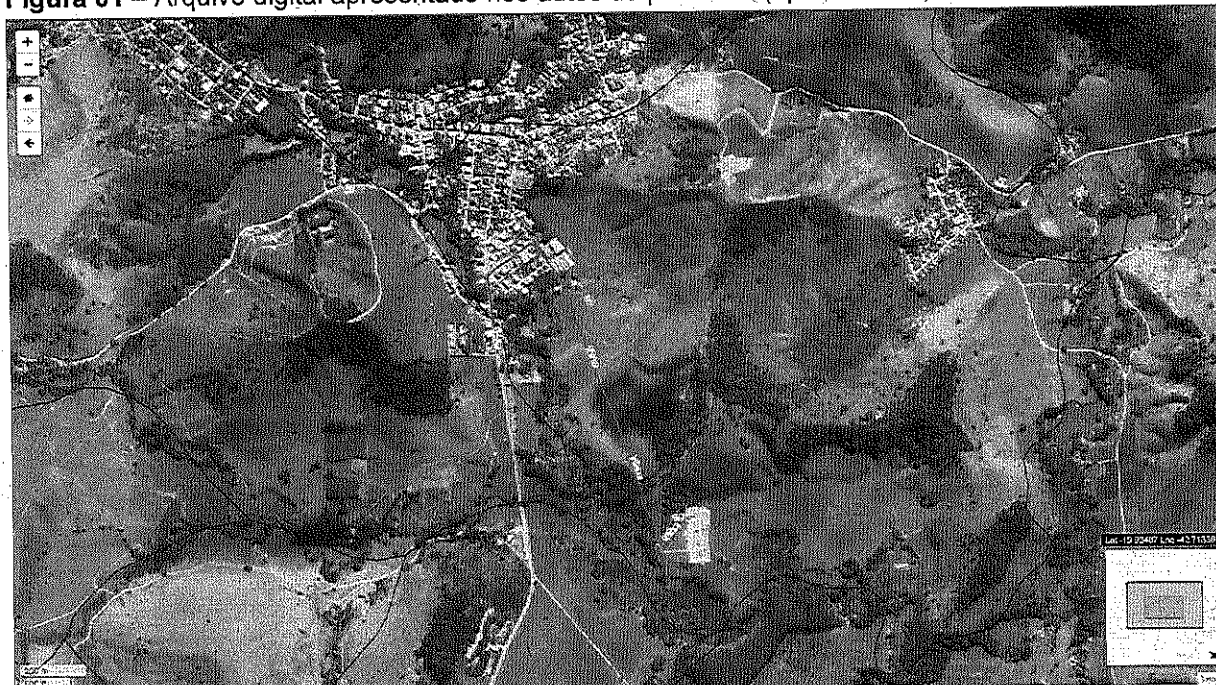
Figura 01 – Arquivo digital apresentado nos autos do processo (apenas linha).

Fonte: Arquivo digital apresentado nos autos do processo. Imagem: IDE SISEMA (2018).
