**PARECER ÚNICO Nº 0081741/2017 (SIAM)**

<b>INDEXADO AO PROCESSO:</b> Licenciamento Ambiental	<b>PA COPAM:</b> 03521/2001/004/2014	<b>SITUAÇÃO:</b> Sugestão pelo Indeferimento
<b>FASE DO LICENCIAMENTO:</b> Revalidação de Licença de Operação	<b>VALIDADE DA LICENÇA:</b>

<b>EMPREENDEDOR:</b> Posto Delta Itaúna Ltda.		<b>CNPJ:</b> 17.462.714/0001-14
<b>EMPREENDIMENTO:</b> Posto Delta Itaúna Ltda.		<b>CNPJ:</b> 17.462.714/0001-14
<b>MUNICÍPIO:</b> Itaúna/MG		<b>ZONA:</b> Urbana
<b>COORDENADAS GEOGRÁFICA (DATUM):</b> WGS 84 <b>LAT/Y</b> 7781010 <b>LONG/X</b> 543913		
<b>BACIA FEDERAL:</b> Rio São Francisco		<b>BACIA ESTADUAL:</b> Rio Pará
<b>UPGRH:</b> SF2 - Região da Bacia do Rio Pará		<b>SUB-BACIA:</b> Rio São João
<b>CÓDIGO:</b>	<b>ATIVIDADE OBJETO DO LICENCIAMENTO (DN COPAM 74/04):</b>	<b>CLASSE</b>
F-06-01-7	Postos revendedores, postos ou pontos de abastecimento, instalações de sistemas retalhistas, postos flutuantes de combustíveis e postos revendedores de combustíveis de aviação.	3
<b>CONSULTORIA/RESPONSÁVEL TÉCNICO:</b> Fero Projetos Ambientais Ltda./ Henrique Avelar Castro (Responsável pela elaboração do RADA)		<b>REGISTRO:</b>  CREA-MG 97248
<b>AUTO DE FISCALIZAÇÃO:</b> 85878

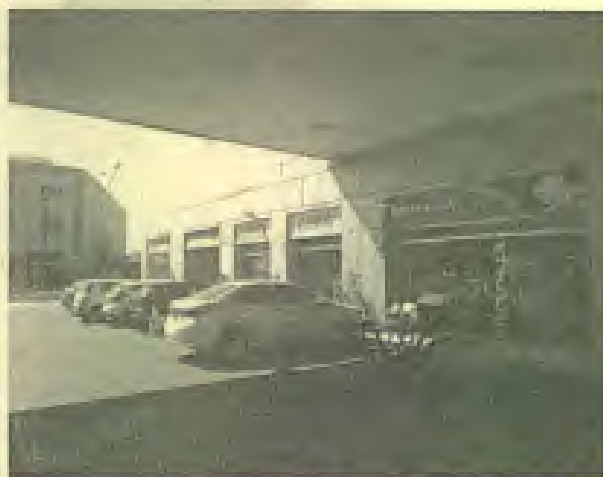
Foto 1: Loja de conveniências, fábrica de placa e seguradora

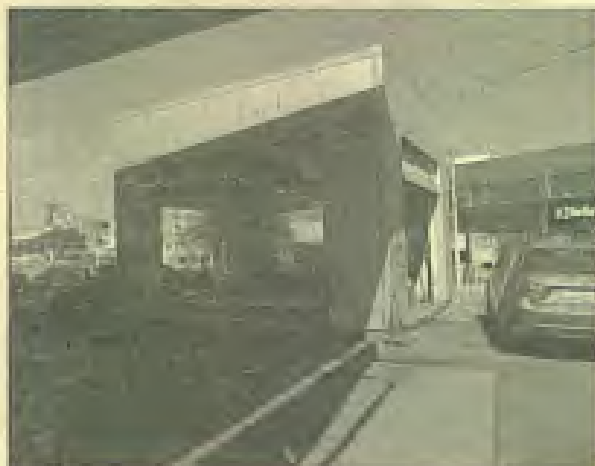
Foto 3: Área para lavagem de veículos (desativada).

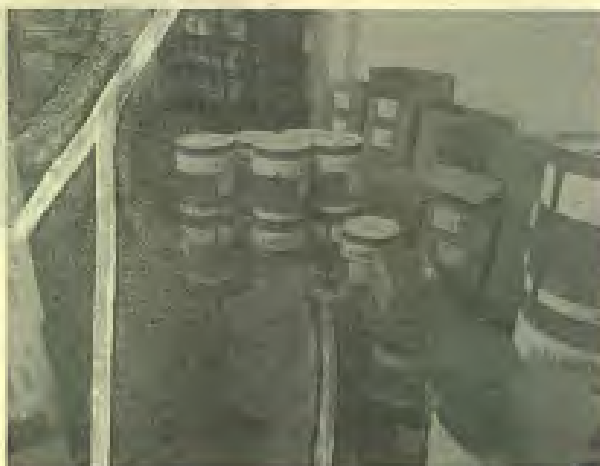
Foto 4: Depósito de insumos.

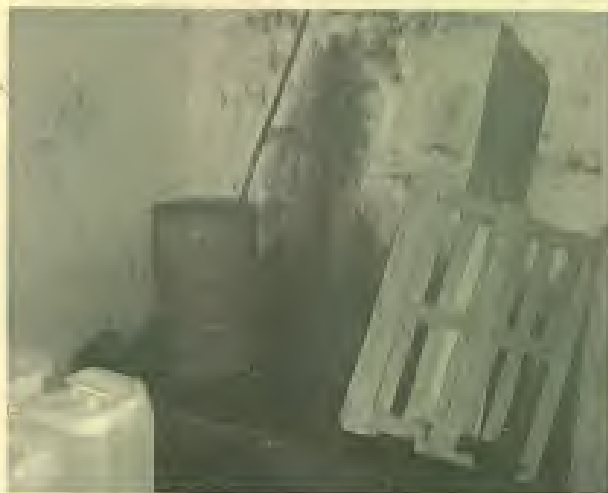
Em **24/11/2008**, sob protocolo **R150360/2008**, foi apresentado relatório fotográfico comprovando a instalação de bacia de contenção na área de armazenamento de tambores com óleo usado e a retirada dos tambores com óleo que ficavam em área próxima à caixa SAO.

**Foto 5:** Área com bacia de contenção para armazenamento de óleo usado proveniente da troca de óleo.

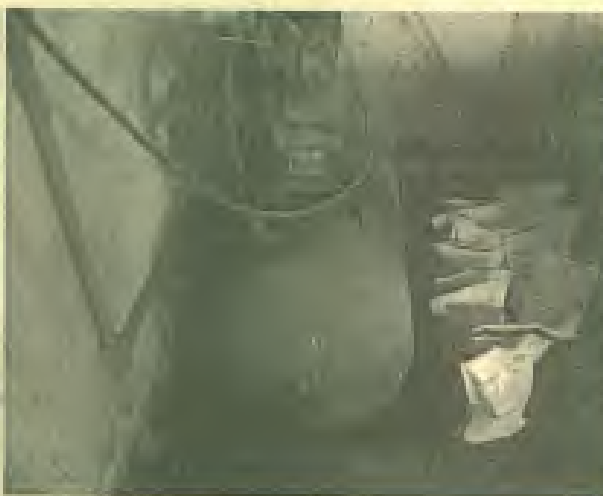
O compressor está instalado em área coberta, impermeabilizada e com bacia de contenção.

**Foto 6:** Compressor de ar com bacia de contenção.

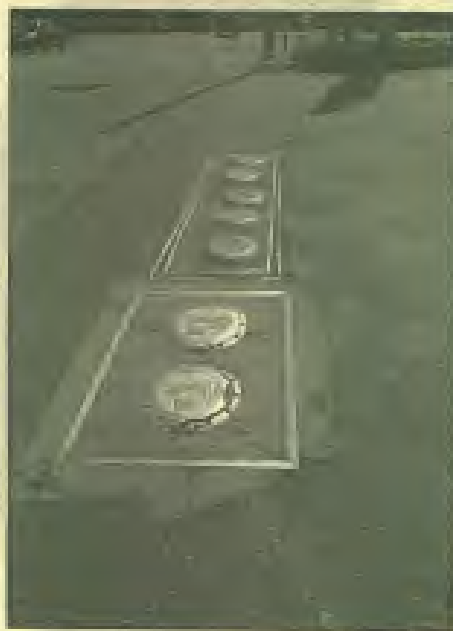
Ressalta-se, porém, que em ocasião de vistoria foi verificada a necessidade de limpeza das canaletas da área de descarga de combustíveis.

**Foto 7:** Área de descarga de combustíveis.

Uma vez que, por se tratar de revalidação automática, a licença de operação do empreendimento foi automaticamente prorrogada até decisão do COPAM, entende-se que o empreendedor deveria dar continuidade no cumprimento da condicionante, o que não foi observado em ocasião da vistoria. Assim, a condicionante foi considerada como parcialmente cumprida.

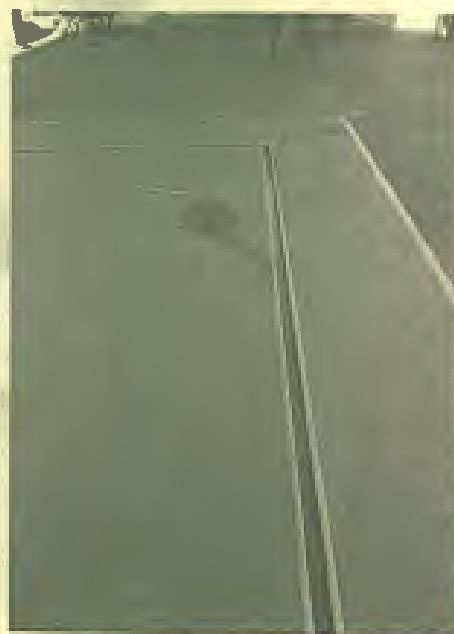
A pista de abastecimento apresenta pavimentação em concreto e cobertura, sendo ela circundada por canaletas de drenagem, direcionadas para caixa SAO.

**Foto 8:** Canaletas da pista de abastecimento.

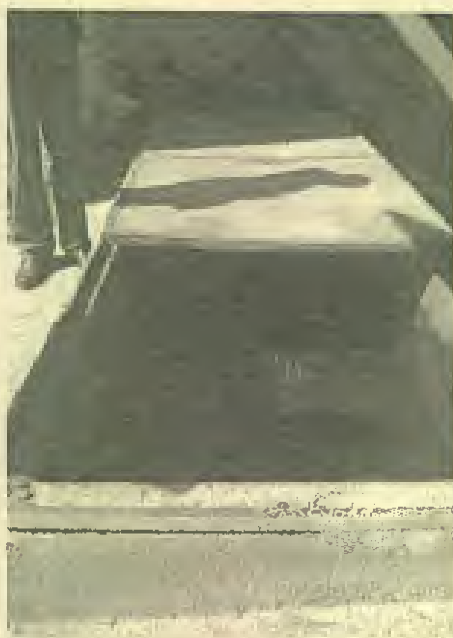
Os efluentes líquidos industriais são encaminhados para caixa SAO instalada no empreendimento, seguindo para rede pública.

Foto 9: Caixa SAO.

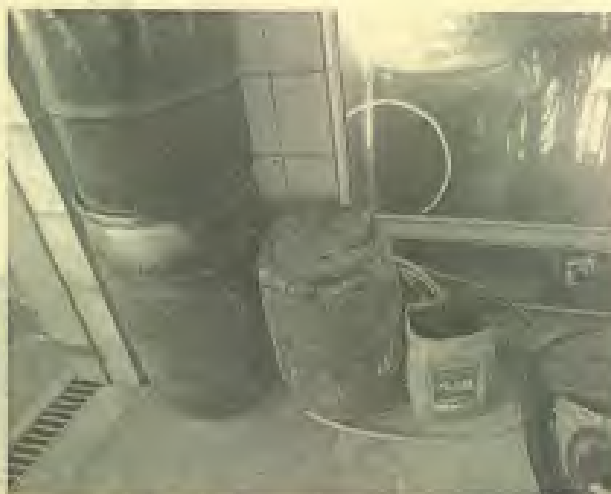
Foto 10: Tambores para armazenamento de barro com óleo.

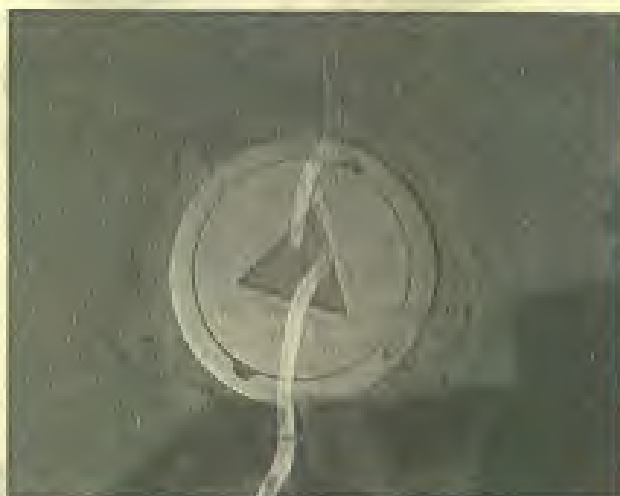
Foto 12: Poço de monitoramento.

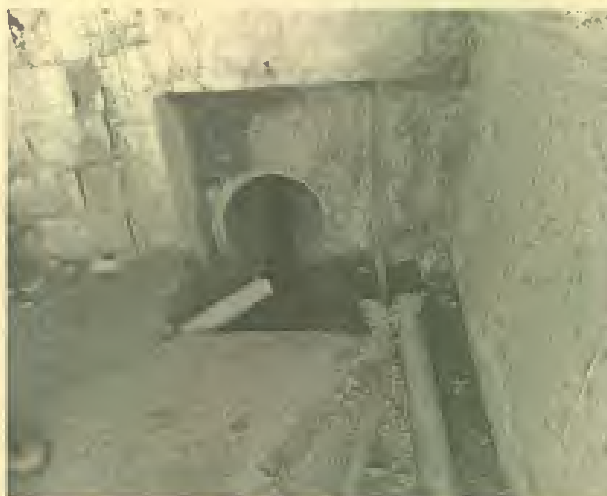
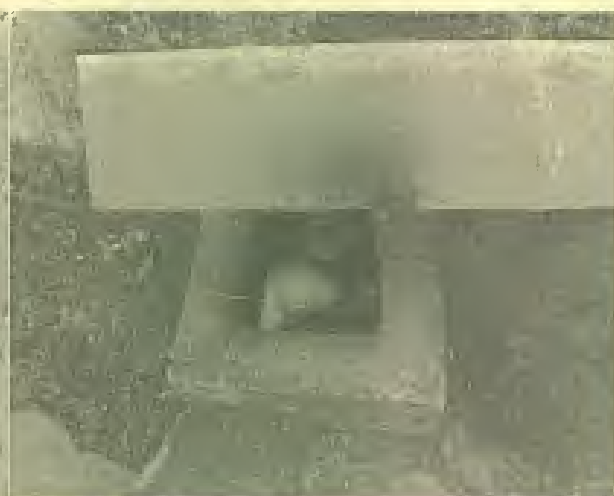
O empreendimento possui sistema de drenagem de águas pluviais implantado, constituído por tubulações, sarjetas e manilhas. Posteriormente, a água pluvial segue para rede pública.

Em ocasião da vistoria foi verificado que não houve a implantação do projeto apresentado. Uma vez que a condicionante solicitou a apresentação do projeto e não exigiu a execução do projeto apresentado, a condicionante foi considerada como cumprida.

Foto 13: Sistema de drenagem pluvial.

Foto 14: Sistema de drenagem pluvial.
