**GOVERNO DO ESTADO DE MINAS GERAIS****Secretaria de Estado de Meio Ambiente e Desenvolvimento  
Sustentável****SUPRAM CENTRAL METROPOLITANA - Diretoria Regional de  
Regularização Ambiental****Parecer nº 173/SEMAD/SUPRAM CENTRAL-DRRA/2021****PROCESSO Nº 1370.01.0045181/2021-61**

Parecer Único de Licenciamento Simplificado) nº 2114/2021

<b>EMPREENDEDOR:</b>	Suzano S.A	<b>CNPJ:</b>	16.404.287/0601-31
<b>EMPREENDIMENTO:</b>	Suzano S.A. - Terminal Sete Lagoas (Pátio da Multilift)	<b>CNPJ:</b>	16.404.287/0601-31
<b>MUNICÍPIO:</b>	Sete Lagoas/MG	<b>ZONA:</b>	Urbana

### **Parecer Técnico de Licença Ambiental Simplificada (RAS)**

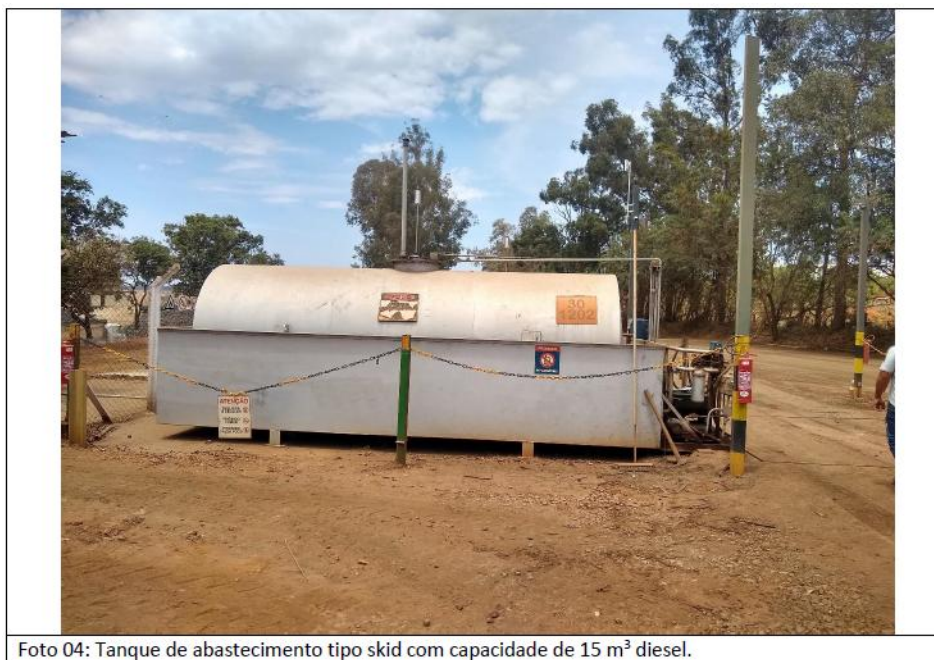
**Figura 1:** Tanque de combustível (diesel) existente no empreendimento atualmente.

O empreendimento está situado em uma área de 60 m², no pátio da empresa Multilift Logística, instalada no Terminal Rodo Ferroviário de Sete Lagoas. Trata-se de um módulo de abastecimento de combustível (diesel) para caminhões. A atividade é realizada por 05 funcionários, 07 dias por semana. Atualmente a empresa conta com um tanque aéreo, modelo SKID, com 15 m³ de capacidade de armazenagem, conforme imagem abaixo, presente em relatório fotográfico apresentado nos autos do processo.

Foto 04: Tanque de abastecimento tipo skid com capacidade de 15 m³ diesel.

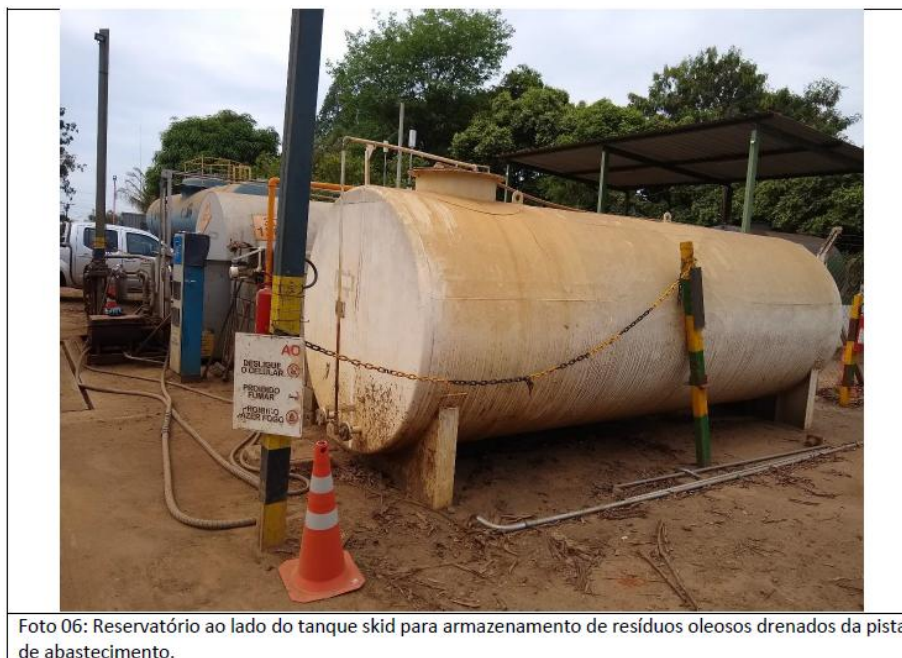
**Imagem 03:** Tanque para armazenagem do efluente oleoso.

Pela imagem abaixo constata-se que o tanque de armazenamento do efluente oleoso não possui estrutura de contenção contra vazamentos.

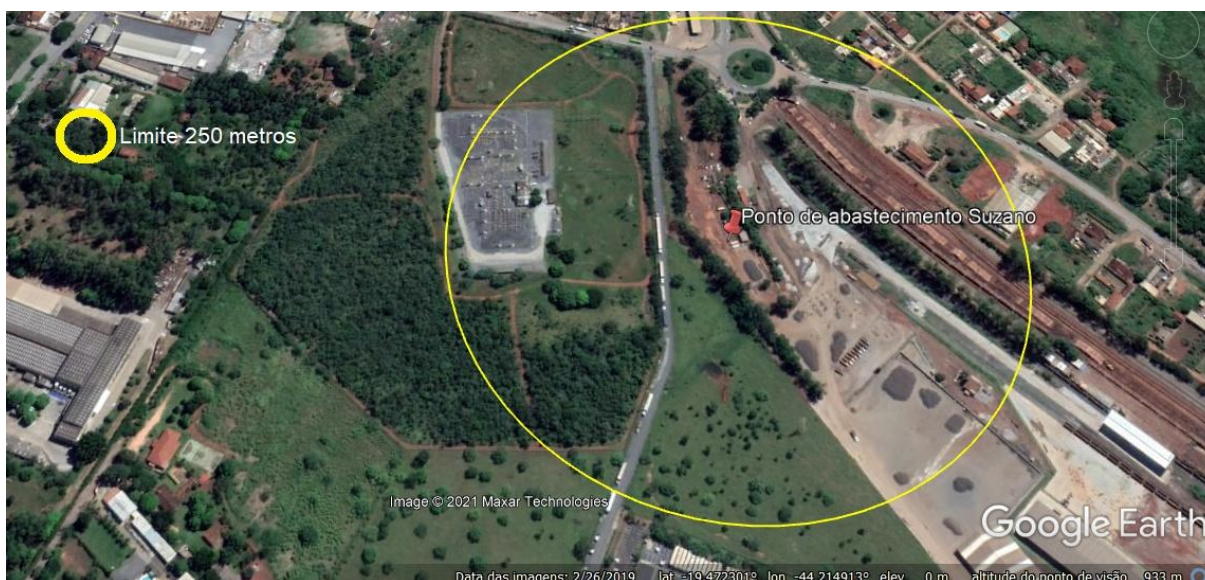
**Imagem 01:** Área do empreendimento e seu entorno.

Considerando que, conforme imagem abaixo, o entorno de 250 metros do empreendimento não está totalmente inserido em área com ocupação antrópica estabelecida, considerando

que conforme a Infraestrutura de Dados Espaciais do Sistema Estadual do Meio Ambiente (IDE Sisema) a área pertence à formação geológica Pedro Leopoldo com ocorrência dos litotipos marga e mármore, cujo potencial de ocorrência de cavidades é alto, e, considerando ainda, a não apresentação de ART referente a esta solicitação, a SUPRAM CM não aprova o pedido de dispensa da apresentação da prospecção espeleológica nos termos em que foi solicitado.
