Parecer Técnico de Licença Ambiental Simplificada (RAS) nº 20826877			
PA COPAM Nº: 2612/2020	SITUAÇÃO: Sugestão pelo Indeferimento		
EMPREENDEDOR:	Mineração Caiana Ltda.	CNPJ:	17.724.758/0001-75
EMPREENDIMENTO:	Mineração Caiana Ltda.	CNPJ:	17.724.758/0001-75
MUNICÍPIO:	Caiana	ZONA:	Rural
CRITÉRIO LOCACIONAL INCIDENTE: -			
CÓDIGO	ATIVIDADE - DN COPAM 217/17	CLASSE	CRITÉRIO LOCACIONAL
A-02-07-0	Lavra a céu aberto – Minerais não metálicos, exceto rochas ornamentais e de revestimento	2	0
CONSULTORIA/RESPONSÁVEL TÉCNICO	REGISTRO:	ART	
Luis Gustavo Abdo Gante - Engenheiro Ambiental	CREA/MG: 224056/D	14202000000006042526	
AUTORIA DO PARECER	MATRÍCULA	ASSINATURA	
Márcia Aparecida Pinheiro - Gestora Ambiental (Engenheira Florestal)	1.364.826-6		
De acordo: Letícia Augusta Faria de Oliveira – Diretora Regional de Regularização Ambiental	1.370.900-1

Parecer Técnico de Licença Ambiental Simplificada (RAS) nº20826877

O empreendimento Mineração Caiana Ltda. – ME atua no ramo de extração de feldspato e mica, exercendo suas atividades no município de Caiana - MG. Em 15/07/2020, foi formalizado, na Supram Zona da Mata - via SLA, o processo administrativo de licenciamento ambiental simplificado

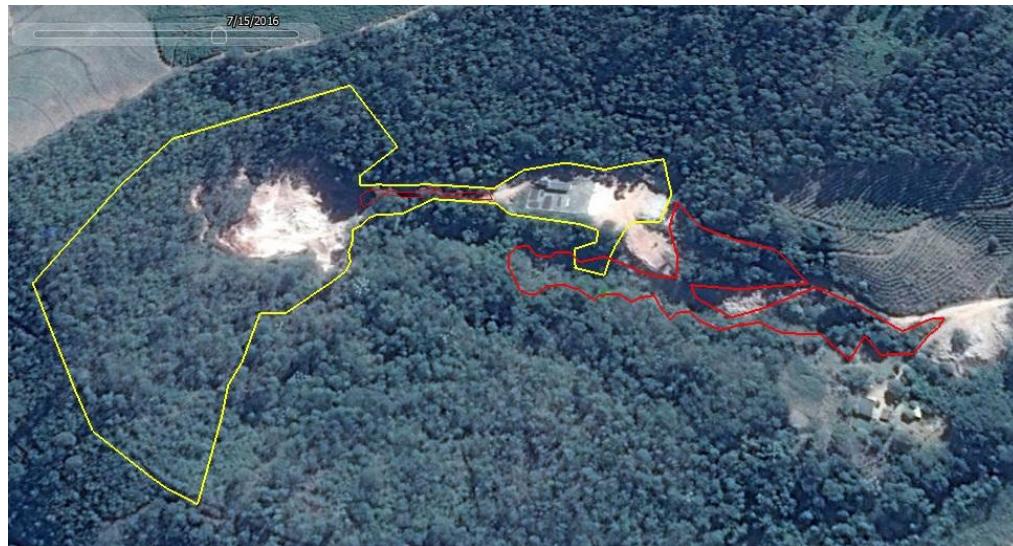
Figura 01: Polígono vermelho demarcando a área de vegetação nativa no ano de 2016.

solicitou uma declaração de corte e colheita (processo SEI nº 2100.01.0009418/2020-63) junto ao IEF para uma área de 2,50 ha. No entanto, observou-se a supressão de vegetação nativa em outro ponto do empreendimento conforme Figuras abaixo.

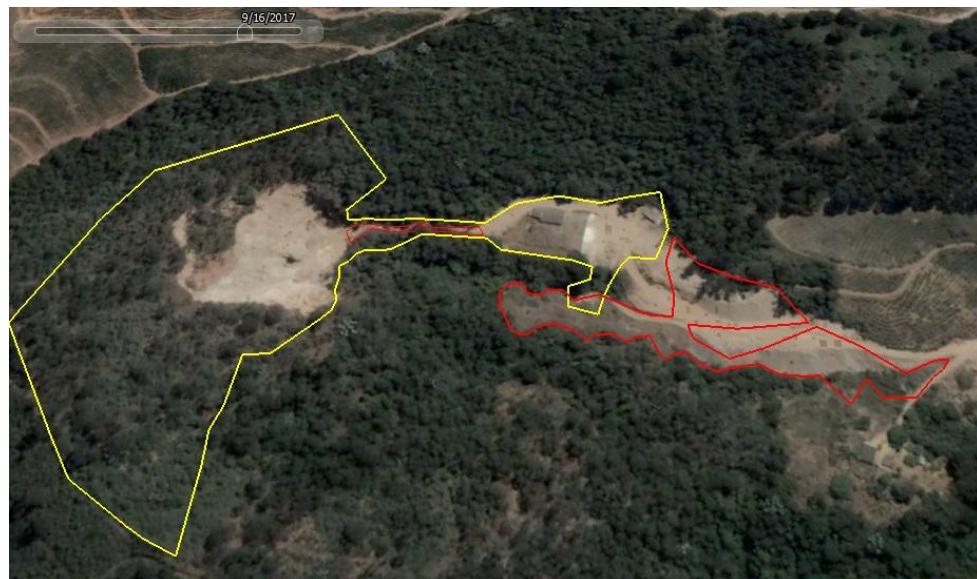
Figura 02: Polígono vermelho demarcando a área de vegetação nativa suprimida no ano de 2017.

A área desmatada foi mensurada em 0,93 ha (aproximadamente) com apoio da ferramenta Google Earth. Através da Figura 02, imagem de 2017, observa-se que possivelmente foi depositado estéril sobre o local suprimido. Constatada a supressão irregular, já que não houve apresentação de DAIA, foi lavrado o Auto de Infração nº 126455/2020. De acordo com o art. 5º da Lei Federal nº 11.428/2006, a vegetação primária ou a vegetação secundária em qualquer estágio de regeneração do Bioma Mata Atlântica não perderá esta classificação nos casos de incêndio, desmatamento ou qualquer outro tipo de intervenção

não autorizada ou não licenciada. Além disso, ressalta-se que a supressão ocorreu em área prioritária para conservação da biodiversidade, categoria extrema (Carangola), o que resultará na incidência do critério locacional de peso 2, *Supressão de vegetação nativa em áreas prioritárias para conservação, considerada de importância biológica “extrema” ou “especial”, exceto árvores isoladas.* Deste modo, haverá alteração na modalidade do licenciamento simplificado de LAS/RAS para convencional LAC 1 e o estudo específico para este critério deve ser apresentado.

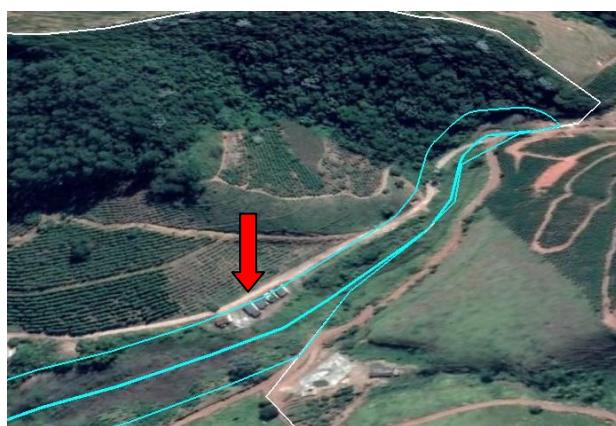
Figura 03: Edificações existentes na APP do Córrego São Roque.

Além disso, verificou-se através das imagens do Google Earth, a existência de edificações (ponto central de coordenadas $20^{\circ}41'40,66''$ e $41^{\circ}56'17,28''$) e possível deposição de material estéril (ponto central de coordenadas $20^{\circ}41'38,33''$ e $41^{\circ}56'14,53''$ – imagem de 15/07/2016) na APP do Córrego São Roque. Não foram apresentadas informações sobre estas áreas ou as respectivas autorizações para intervenção ambiental (DAIA). Cabe ressaltar, que em virtude da supressão de vegetação nativa constatada na Figura 02, não coube a solicitação de informações complementares para o esclarecimento destas questões, assim como para outros pontos destacados no presente parecer.

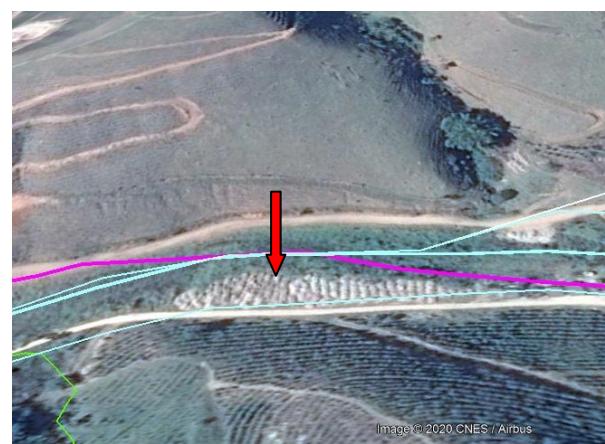
Figura 04: Possível deposição de estéril na APP do Córrego São Roque.
