GOVERNO DO ESTADO DE MINAS GERAIS  
Secretaria de Estado de Meio Ambiente e Desenvolvimento Sustentável  
Superintendência Regional de Meio Ambiente do Alto São Francisco

PARECER ÚNICO Nº 1186567/2017 (SIAM)

| FASE DO LICENCIAMENTO:<br>Revalidação da Licença de Operação | VALIDADE DA LICENÇA: 10 anos | |

| G-02-02-1 | Avicultura de postura | 5 | |

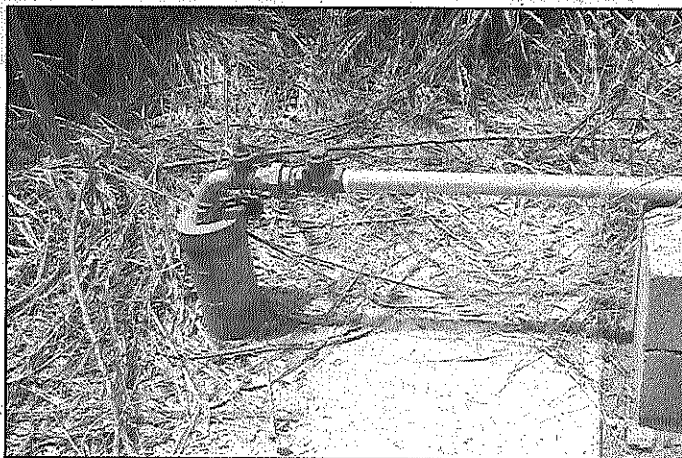
**Foto 02:** Representação do poço 1 para exploração de água subterrânea requerido pelo processo de outorga nº 11026/2015, nota-se a existência de laje de proteção sanitária e sem horímetro.

captações subterrâneas por meio de poço tubular, todos com laje de proteção sanitária instalada, porém sem horímetro e sem hidrômetro nos sistemas de exploração, os quais serão condicionados nesse parecer objeto de licença ambiental. A água captada é direcionada para dois reservatórios, que juntos possuem capacidade para armazenar 240 m<sup>3</sup>.

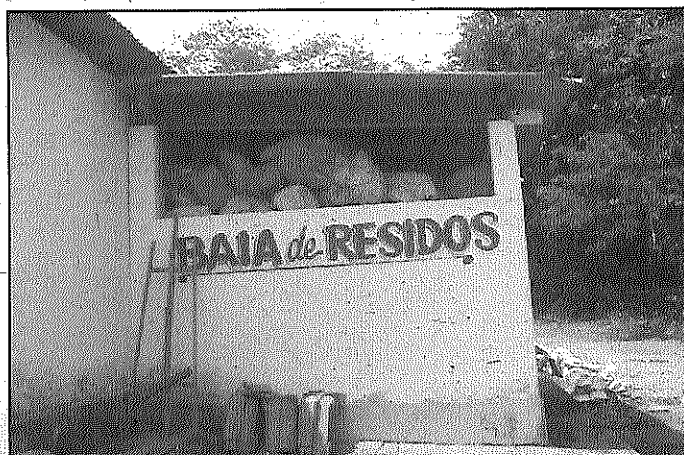
Os resíduos sólidos são armazenados temporariamente em local protegido, com identificação dos materiais, conforme mostram as fotos 12, 13 e 14 do anexo III.

**Foto 12:** Local de armazenamento temporário dos resíduos sólidos.

**Foto 13:** Local de armazenamento temporário dos resíduos sólidos com identificação dos materiais.

**Foto 14:** Local de armazenamento temporário dos resíduos sólidos com identificação dos materiais.

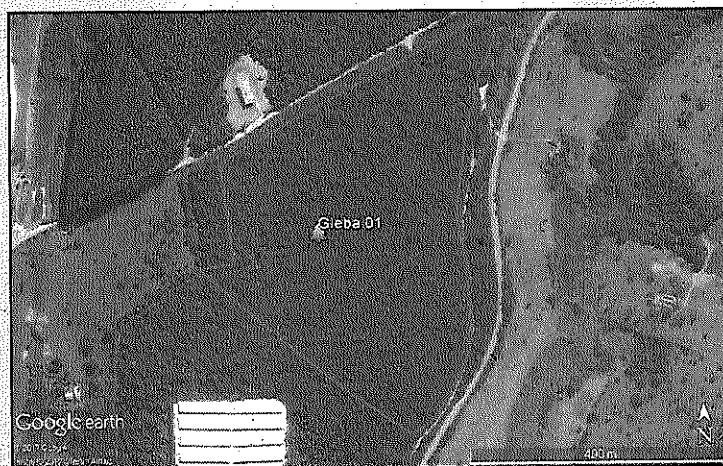
A gleba 01 representada pela imagem 02 no anexo III possui área total igual a 15.65.00 ha (quinze hectares e sessenta e cinco centiares) e tem a fitofisionomia típica de cerrado alto, com fitofisionomia de cerrado alto e ocorrência de espécies como vinhático (*Plathymenia foliosa*), sucupira preta (*Bowdichia virgilioides*), óleo-copaíba (*Copaifera langsdorfii*), pimenteira (*Xylopia aromatica*), pombeiro (*Cytharexylum myrianthum*). A mesma está isolada com cerca em grande parte e o estágio que pode ser considerado avançado. Não existem cursos de água e nascentes dentro dessa área.

**Imagem 02:** O perímetro destacado em cor verde identifica a gleba 01 da reserva legal.

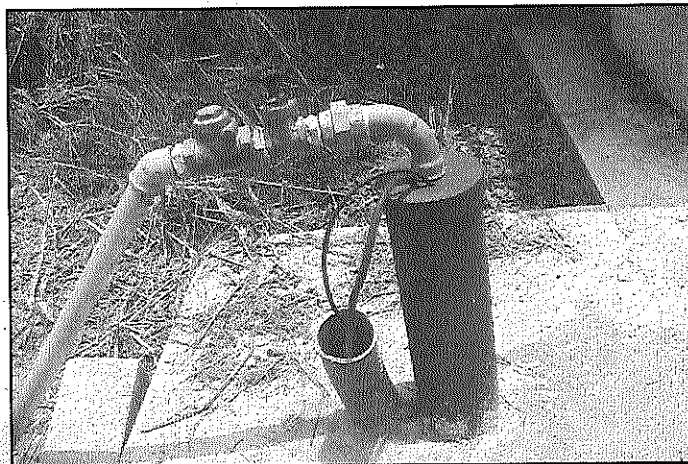
**Foto 03:** Identificação do poço 2 para exploração do recurso hídrico requerido no processo de outorga nº 10985/2015. Verifica-se que a laje de proteção sanitária está instalada.

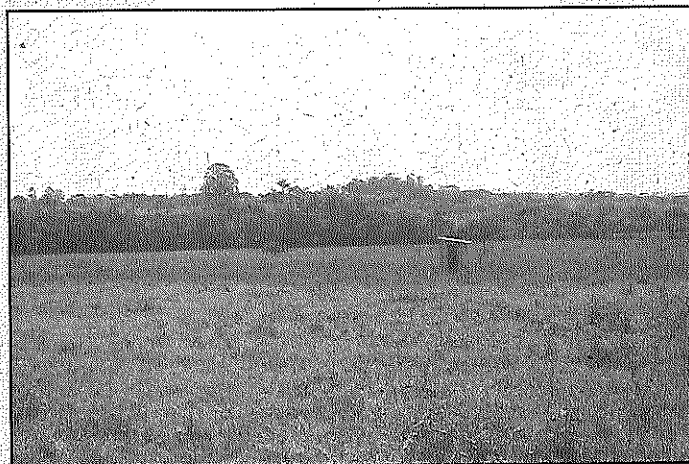
**Foto 04:** Localização do poço 3 que viabiliza a captação subterrânea de água, requerido no processo de outorga nº 11027/2015.

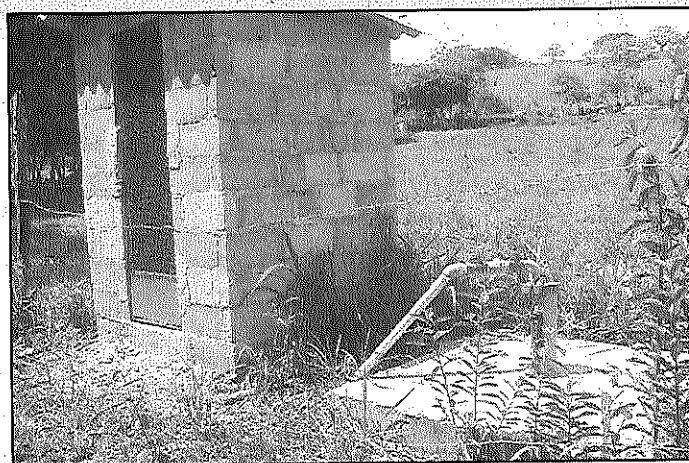
**Foto 05:** Local onde o poço 4 está instalado para captação subterrânea de água requerida pelo processo de outorga nº 11025/2015.
