PARECER TÉCNICO DE LICENÇA AMBIENTAL SIMPLIFICADA (RAS)

PA COPAM Nº: 3887/2013/001/2019 SITUAÇÃO: Sugestão pelo INDEFERIMENTO

EMPREENDEDOR: Zuk do Brasil Ltda. – ME CNPJ: 13.098.787/0001-18

MUNICÍPIO: Salinas/MG ZONA: Rural

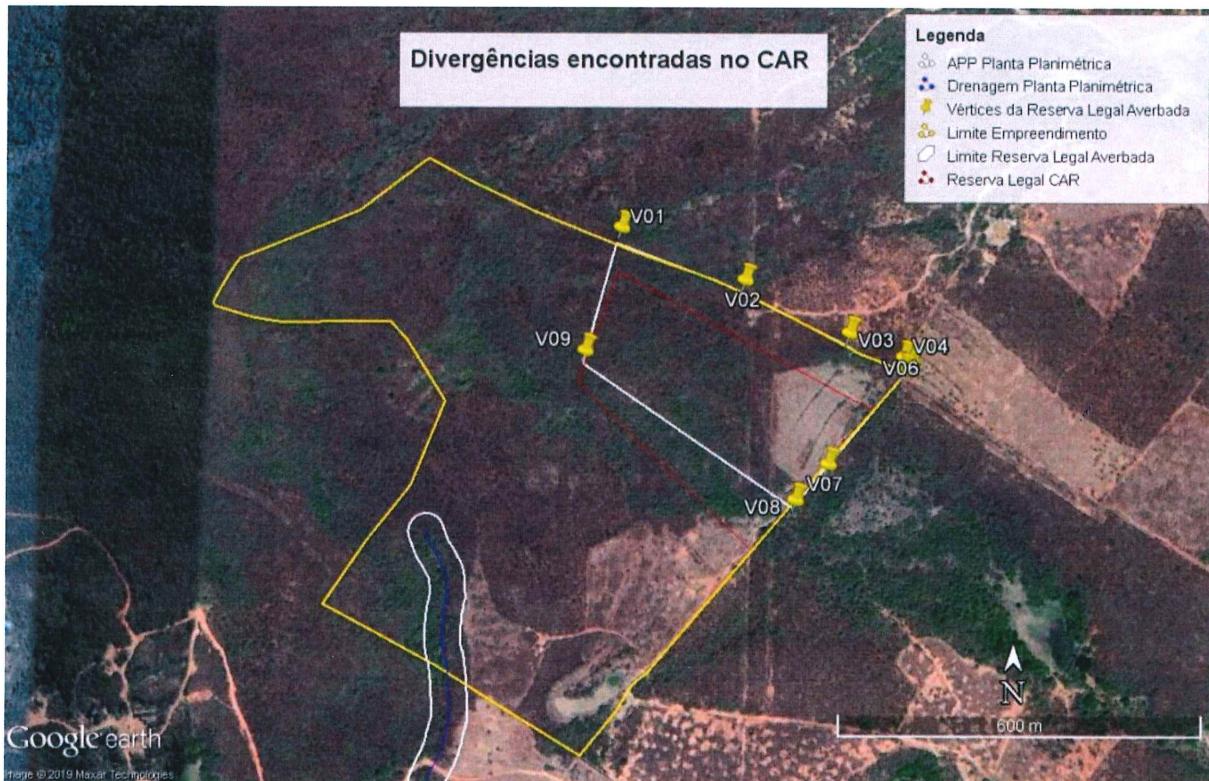
Figura 1. Divergências encontradas no Cadastro Ambiental Rural – CAR

O empreendimento está localizado na propriedade rural denominada Fazenda Matrona, no município de Salinas/MG. A propriedade possui 57,00 hectares, sendo que deste montante 11,50 ha compõe a Reserva Legal conforme verificado no CAR. Constata-se que o CAR não condiz com a realidade da propriedade e com a planta planimétrica apresentada (Figura 1). Inicialmente, não se acrescentou as áreas de preservação permanente – APP e foi informada a inexistência de vegetação nativa, sendo que a propriedade possui vegetação. Além disso, observa-se que a localização e tamanho da Reserva Legal não condizem com a averbação descrita do registro do imóvel. No registro imóvel informa 13,026 ha de Reserva Legal.

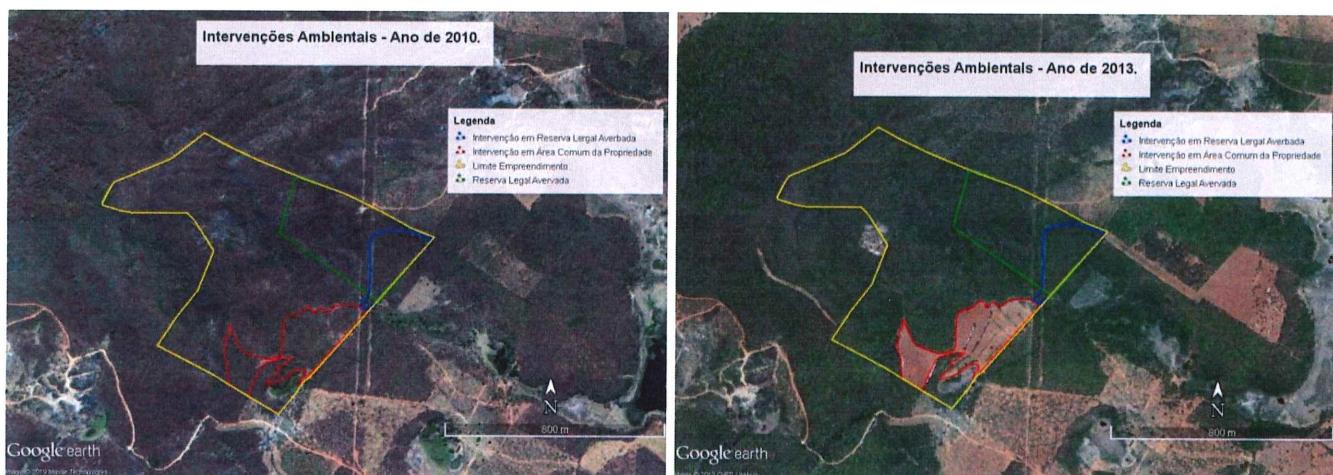
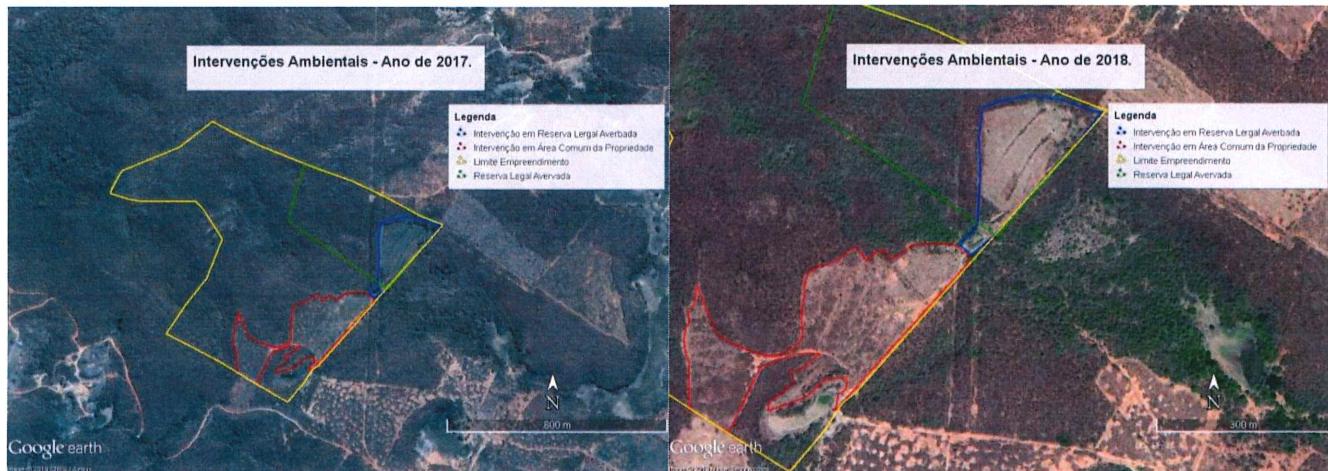
E ainda, observa-se uma intervenção em área comum e em área de reserva legal averbada ocorrida entre os anos de 2010 a 2017 conforme se verifica nas imagens do Google Earth abaixo:

Obs: Na legenda das imagens está descrito limite do empreendimento (polígono amarelo), contudo, na verdade trata-se do limite da propriedade rural onde está localizado o empreendimento minerário.

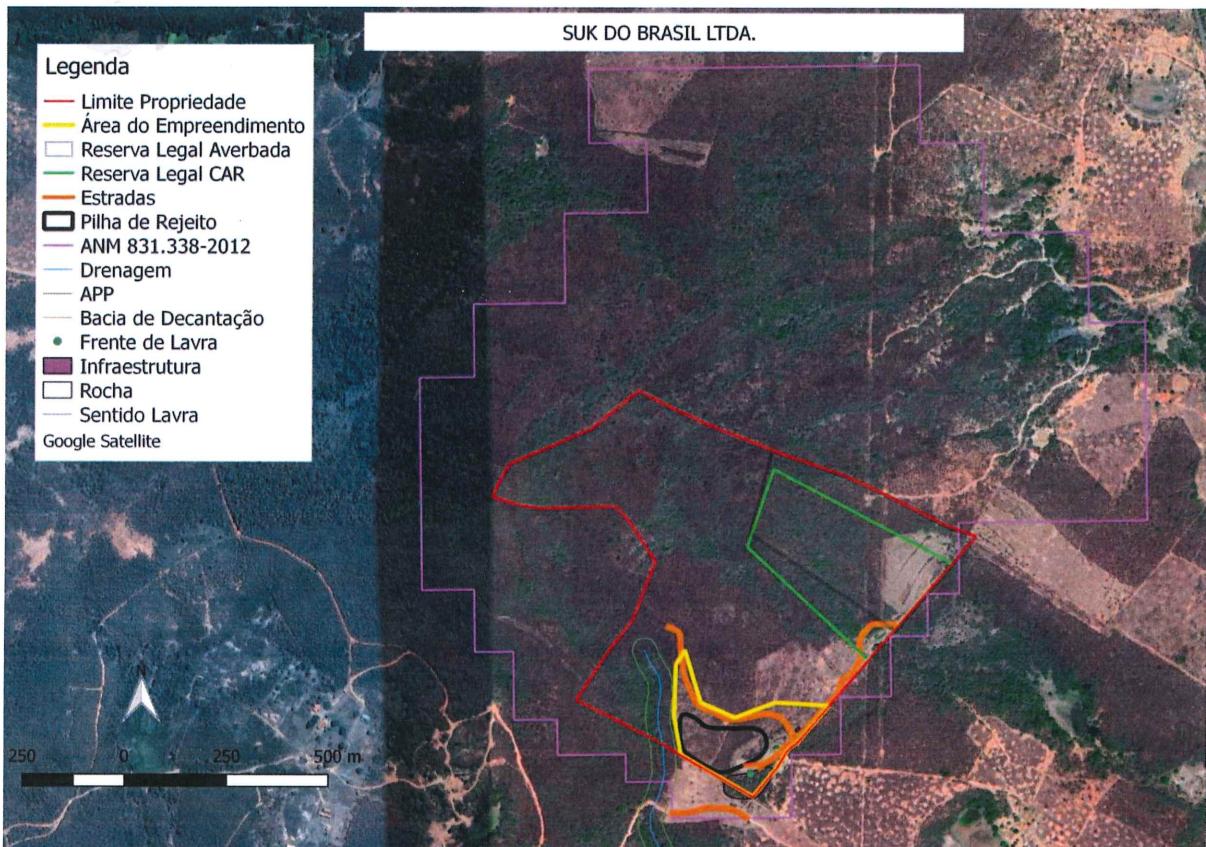
Figura 2: Limite da Fazenda Matrona e detalhes do empreendimento

Pretende-se instalar o empreendimento minerário na Fazenda Matrona, sendo que a área diretamente afetada - ADA perfaz 5,75 ha e contém a pilha de estéril (2,0), estradas de acesso e movimentação; área da mina e infraestruturas associadas (Figura 2).

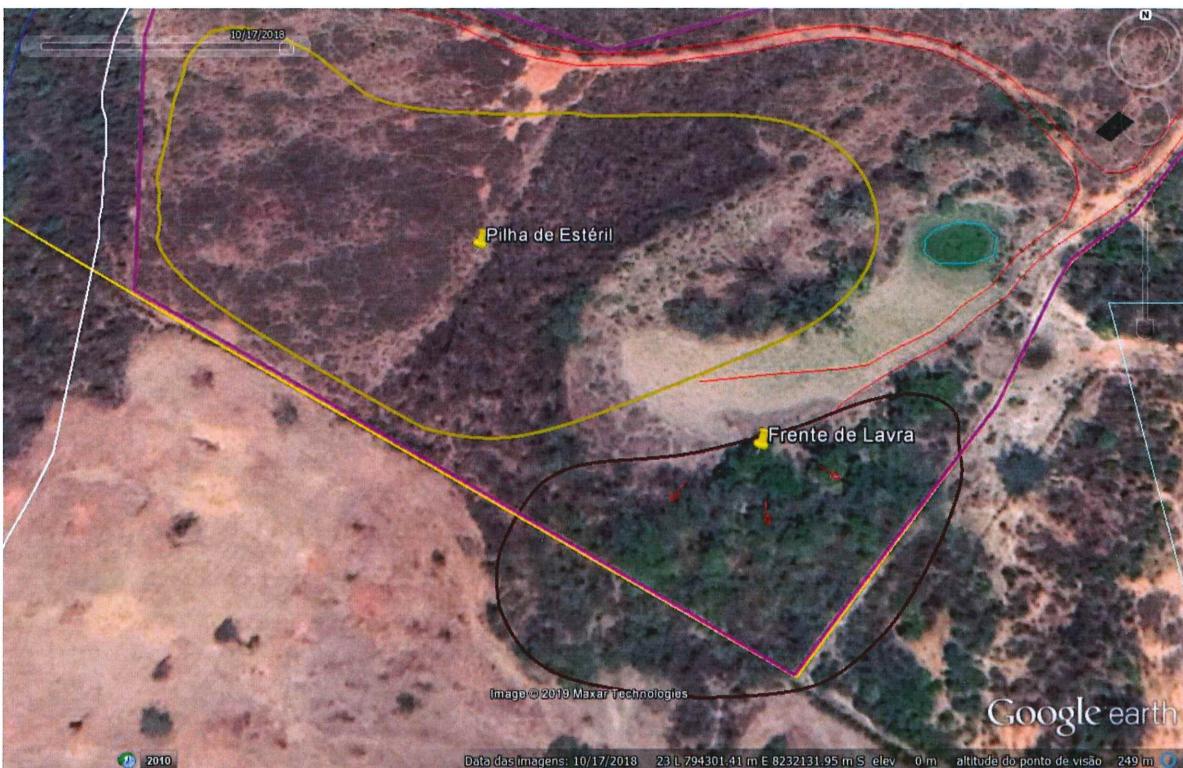
Figura 3. Área diretamente afetada. Imagem de 2017.

Apesar da ADA estar localizada em área com remanescentes de vegetação nativa, na caracterização do empreendimento foi informado não haver supressão. Porém, nota-se que a instalação do empreendimento resultará em algum tipo de intervenção na vegetação (Figura 3), necessitando, portanto, do Documento Autorizativo para Intervenção Ambiental – DAIA. Além de tudo, o empreendedor deveria ter apresentado a regularização das intervenções em área comum e em área de reserva legal averbada ocorridas entre os anos de 2010 e 2017.

Os itens referentes à supressão ou outro tipo de intervenção em vegetação ou árvores isoladas, inclusive, referente às estradas externas, devem ser revistas no Formulário de Caracterização do Empreendimento (FCE), de modo a apresentar toda a documentação necessária à formalização do processo.
