PARECER ÚNICO Nº 62807010

INDEXADO AO PROCESSO: Licenciamento Ambiental		PA COPAM: 3190/2022	SITUAÇÃO: Sugestão pelo Deferimento
FASE DO LICENCIAMENTO: Licença de Operação Corretiva-LOC		VALIDADE DA LICENÇA: 10 anos	
PROCESSOS VINCULADOS CONCLUÍDOS:		PA COPAM/CERTIDÃO:	SITUAÇÃO:
Certidão de Registro de Uso Insignificante de Recurso Hídrico		7877/2021 - 243278/2021	Deferida
Certidão de Registro de Uso Insignificante de Recurso Hídrico		7878/2021 - 243279/2021	Deferida
Certidão de Registro de Uso Insignificante de Recurso Hídrico		25001/2022 - 335014/2022	Deferida
EMPREENDEDOR: Letícia Souza Vicente Araújo Silva		CPF: 062.434.236-03	
EMPREENDIMENTO: Letícia Souza Vicente Araújo Silva		CPF: 062.434.236-03	
MUNICÍPIO: Piranga		ZONA: Rural	
COORDENADAS GEOGRÁFICA (DATUM): SIRGAS 2000		LAT/Y 20° 43' 11,19" S	LONG/X 43° 20' 4,86" W
LOCALIZADO EM UNIDADE DE CONSERVAÇÃO:			
<input type="checkbox"/> INTEGRAL <input type="checkbox"/> ZONA DE AMORTECIMENTO		<input checked="" type="checkbox"/> USO SUSTENTÁVEL	<input type="checkbox"/> NÃO

## 2.2. Caracterização do Empreendimento.

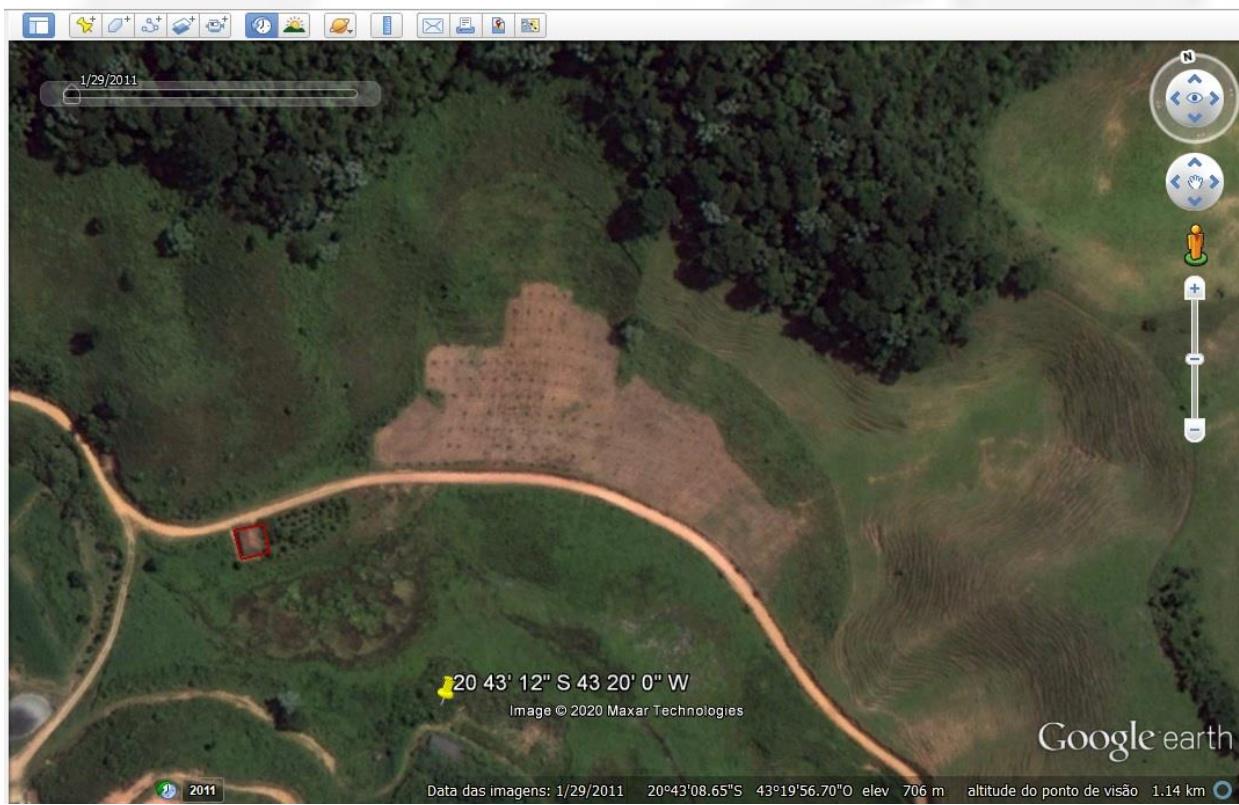
Imagen 01: casa de colono.

Há uma casa de colono de 75 m<sup>2</sup> que está caracterizada de acordo com o Art. 2º, inciso I, da Lei Estadual nº 20.922, de 16 de outubro de 2013, conforme declaração emitida pela EMATER e anexa aos autos. Conforme previsto no Art. 96, parágrafo único, do Decreto Estadual nº 47.749/2019, a comprovação de ocupação consolidada poderá ser feita por todos os meios idôneos admitidos em direito.

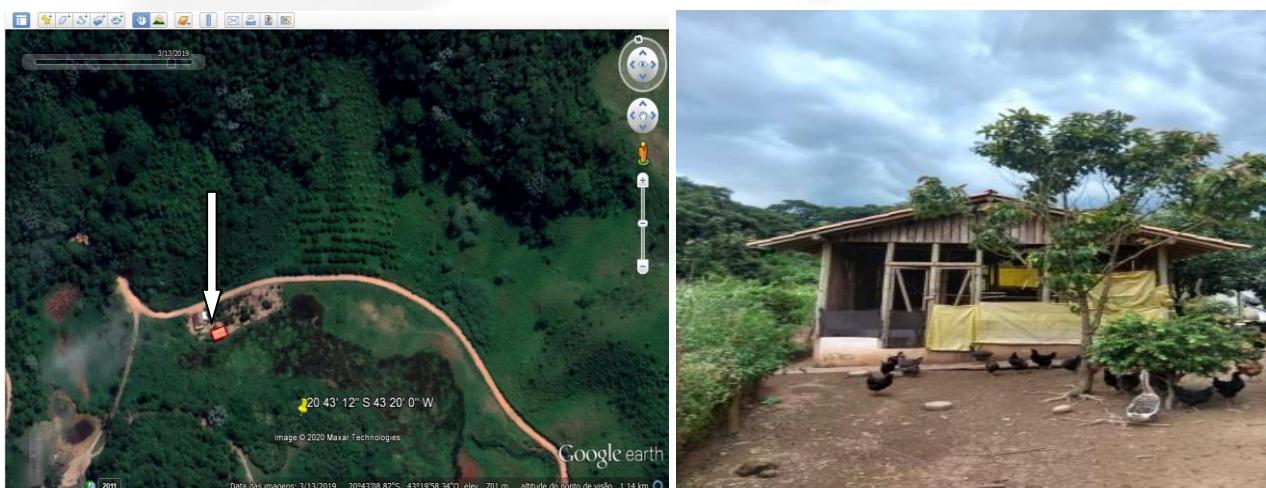
**Imagen 02:** galinheiro.

Foi identificada intervenção ambiental em Área de Preservação Permanente - APP para a construção de um galinheiro, segundo informado de 70 m<sup>2</sup>, que não está caracterizada de acordo com o Art. 2º, inciso I, da Lei Estadual nº 20.922, de 16 de outubro de 2013. Sendo assim, e atendendo aos ditames do Capítulo VI da Lei n.º 9.605, de 12 de fevereiro de 1998, e em especial ao estabelecido em seu parágrafo 3º, e art. 70, este órgão procedeu à autuação do empreendimento, como incurso no art. 3º do Decreto Estadual nº 47.838/2020, Anexo III, código 309, Auto de Infração 213184/2020.

Embora a área degradada represente dimensões reduzidas, a intervenção em área de preservação permanente pode proporcionar efeitos indesejáveis, como a contribuição em pequenos processos erosivos e interferência no processo de regeneração do local.

A cobertura vegetal na área degradada é composta por gramíneas, solo exposto e algumas espécies arbóreas caracterizadas por árvores frutíferas, além também de formações vegetacionais secundárias localizadas nas margens do córrego João Ferreira.

Segundo informado, a área já se encontrava plana e somente foi erguida uma edificação constituída de piso de concreto, madeira e telhas coloniais. De acordo com o PRADA apresentado a edificação será demolida e todo o resíduo gerado pela demolição da construção será utilizado na manutenção das estradas de acesso a propriedade. As madeiras e as telhas que compõem a estrutura da edificação serão armazenadas na propriedade, para que possam ser reutilizadas em outras estruturas fora da área de preservação permanente.

Foi estabelecido no Auto de Infração nº 213184/2020 a demolição da estrutura de acordo com o previsto no Art. 107 do Decreto Estadual nº 47.383/2018, já que não há possibilidade jurídica para regularização de tal intervenção.

Sendo assim, foi apresentado junto aos autos do P.A.nº 3190/2022 um Projeto de Recomposição de Áreas Degradas ou Alteradas - PRADA, o qual prevê a demolição/remoção da estrutura da Área de Preservação Permanente - APP e recomposição da área.

Após a demolição será realizada a remoção do piso de concreto e o plantio de mudas de espécies de vegetação nativa da mata atlântica na área de preservação permanente. Todo o processo de demolição da edificação e a destinação adequada dos resíduos gerados terá o prazo de quatro meses para sua execução, e a plantio de mudas na área se dará no período de chuva subsequente ao término da completa demolição. A marcação de covas será realizada de forma alinhada e em nível, obedecendo ao espaçamento de 4 metros entre plantas e 4 metros entre linhas de plantio (4m X 4m). O princípio de sucessão ecológica será atendido pelo plantio alternado na seguinte proporção: 70% de espécies pioneiras (P), 20% de espécies secundárias (S), entre iniciais e tardias e 10% de espécies clímax (C). A marcação de covas será realizada de forma alinhada e em nível, obedecendo ao espaçamento de 4 metros entre plantas e 4 metros entre linhas de plantio (4m x 4m). Dessa forma, será realizado o plantio de 25 mudas na área em questão.

De acordo com o PRADA o plantio deverá ser realizado em dias chuvosos (no período das águas), atentando-se para a retirada da sacola plástica que envolve o torrão da muda, previamente ao plantio. As sacolas plásticas deverão ser recolhidas, dando destinação adequada às mesmas. O colete não deve ser aterrado, pois poderá causar o apodrecimento desta região da muda, levando-a à morte. Desta forma, a superfície de enchimento da cova deverá coincidir com a superfície do torrão da muda. Depois de efetuado o plantio, recomenda-se o tutoramento das mudas com altura superior a 1 m, utilizando-se, preferencialmente, estacas de bambu. Trinta dias após o plantio, a área deverá ser percorrida para avaliação das falhas, devendo ser providenciado o replantio das mudas que não vingarem, se o percentual atingir 10% do total plantado.

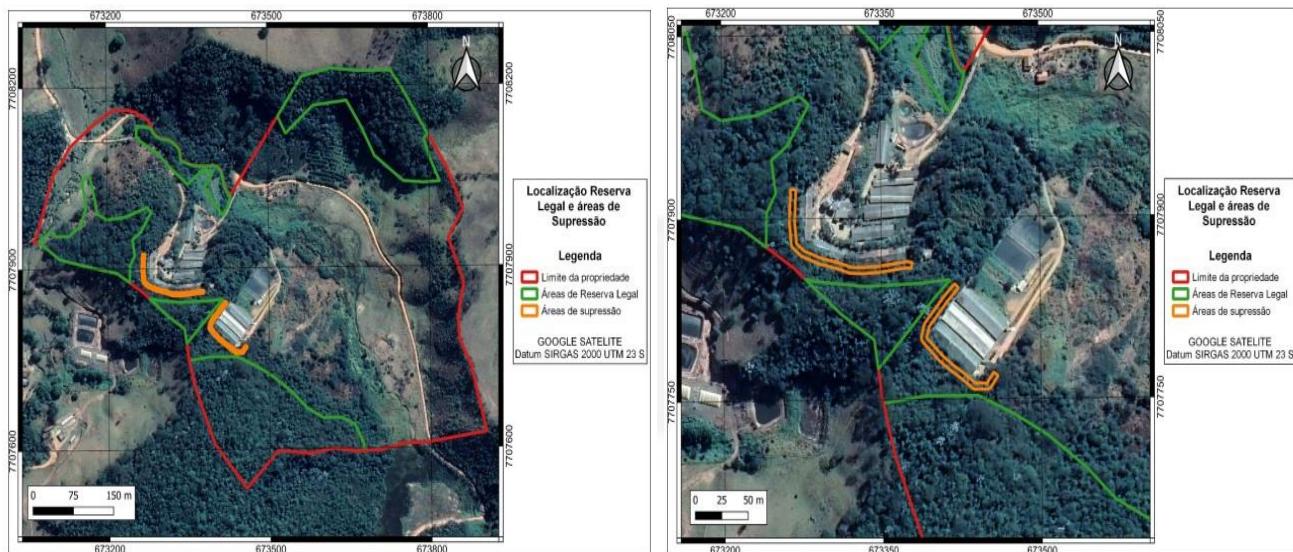
**Imagem 03:** áreas em que ocorreram as supressões de vegetação nativa.

Segundo informado no Sistema de Licenciamento Ambiental - SLA e nos autos, o empreendimento fez supressão de vegetação nativa em bioma Mata Atlântica sem autorização em processo administrativo próprio em duas áreas comuns que totalizam 0,1519 ha. As áreas em questão referem-se a locais em que a declividade é acentuada. Segundo informado, com as chuvas observadas no último período chuvoso, parte de um dos barrancos iniciou um processo de desbarrancamento, o que levou o empreendedor a retirar as árvores mais próximas do barranco para diminuir o peso sobre estes, todavia, sem a devida autorização para intervenção ambiental em processo administrativo próprio. Na ocasião da vistoria *in loco* foram constatadas as duas áreas em que foram realizadas a supressão/poda de vegetação nativa em bioma Mata Atlântica. Sendo assim, e atendendo aos ditames do Capítulo VI da Lei n.º 9.605, de 12 de fevereiro de 1998, e em especial ao estabelecido em seu parágrafo 3º, e art. 70, este órgão procedeu à autuação do empreendimento,

Atualmente, as áreas encontram-se em processo inicial de repovoamento por espécies pioneiras e secundárias iniciais, muito por conta da proximidade com as fontes de propágulos existentes no fragmento adjacente. A seguir memoriais descritivos das referidas áreas:

Todavia, nessas áreas não foram estabelecidos usos alternativos ao solo, sendo essas áreas objeto de recomposição a ser realizada de acordo com o Projeto de Recomposição de Áreas Degradas ou Alteradas - PRADA apresentado junto aos autos do P.A. nº 3190/2022.

De acordo com o PRADA apresentado junto aos autos, as medidas a serem tomadas serão o isolamento da área e a condução do processo de regeneração natural, potencializado pela proximidade dos fragmentos florestais adjacentes.

Segundo PRADA apresentado por Luís Alberto Miranda Pacheco, CREA ES-17326/D, ART MG20221268867, a recomposição somente pelo isolamento com consequente regeneração natural, evitando fatores de degradação tais como a presença de animais domésticos, incêndios e novos desmatamentos apresenta-se como a melhor opção para a recuperação do local.

Todavia, é necessário que seja realizado um monitoramento constante, de forma a evitar a ocorrência de fatores de degradação que atrapalhem ou até interrompam o processo de regeneração. Sendo assim, foi proposto que periodicamente sejam realizadas visitas às áreas para verificação das condições locais, onde devem ser observados os seguintes fatores: aceiros e controle de pragas e doenças. Para avaliação do processo de recomposição ao longo do tempo, foi condicionado no anexo I desse parecer único a apresentação, semestral, a partir do início da implantação do PRADA, e durante a vigência da licença de relatórios de acompanhamento descrevendo as ações implementadas.

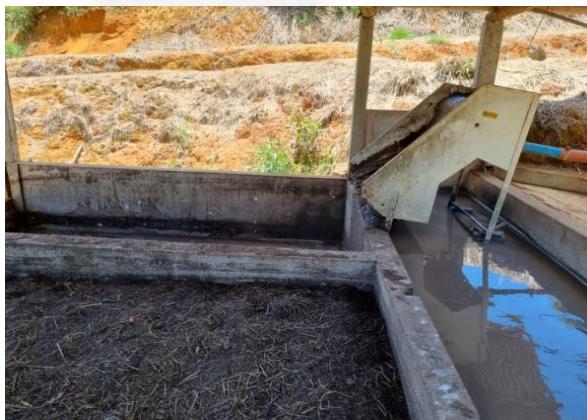
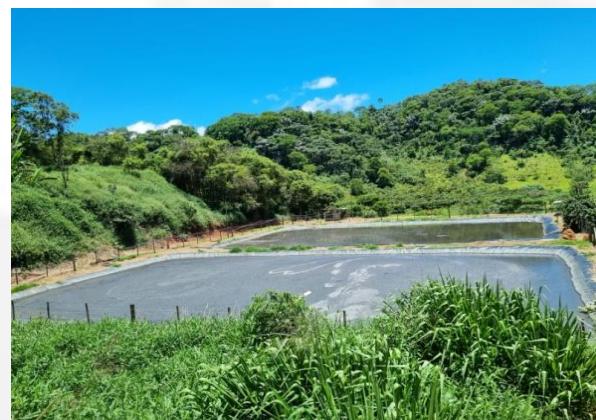
**Imagen 03 e 04:** caixa de contenção de sólidos e lagoas anaeróbias.

Os efluentes líquidos gerados no desenvolvimento da atividade de suinocultura são direcionados a uma elevatória e posteriormente bombeados para um tanque desarenador e na sequência passa por duas peneiras estáticas para remoção de sólidos, sendo os sólidos depositados em um tanque concretado. Na sequência passa por um sistema de chicanas para remoção do material mineralizado e posteriormente são depositados em duas lagoas anaeróbias. Todo o sistema é impermeabilizado e apresentava no momento da vistoria bom estado de conservação e operação. Após o tratamento o efluente é fertirrigado em áreas de pastagem e plantio de culturas na propriedade, sendo informado que não há lançamento de efluente após o tratamento em curso d'água. Foi informado na vistoria que os efluentes sanitários gerados na propriedade, exceto na casa de colono, são tratados conjuntamente com o efluente da suinocultura.

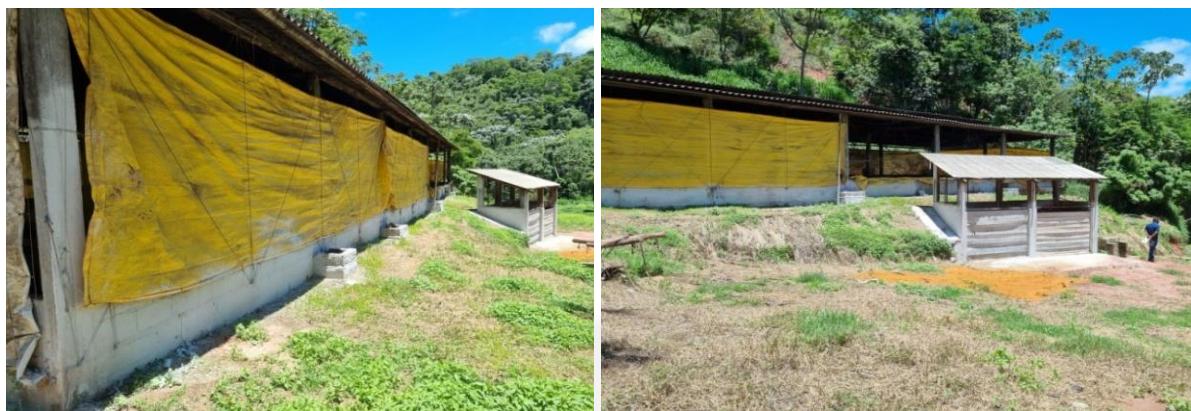
**Imagen 05 e 06:** composteira com canaleta para contenção de chorume.

Os animais que venham a morrer no processo produtivo são dispostos em uma composteira construída em alvenaria, coberta e isolada, subdividida em 2 baías distintas. O chorume é coletado por canaleta e direcionado a uma caixa coletora. Após concluído o processo de compostagem o composto é utilizado como adubo orgânico na propriedade.

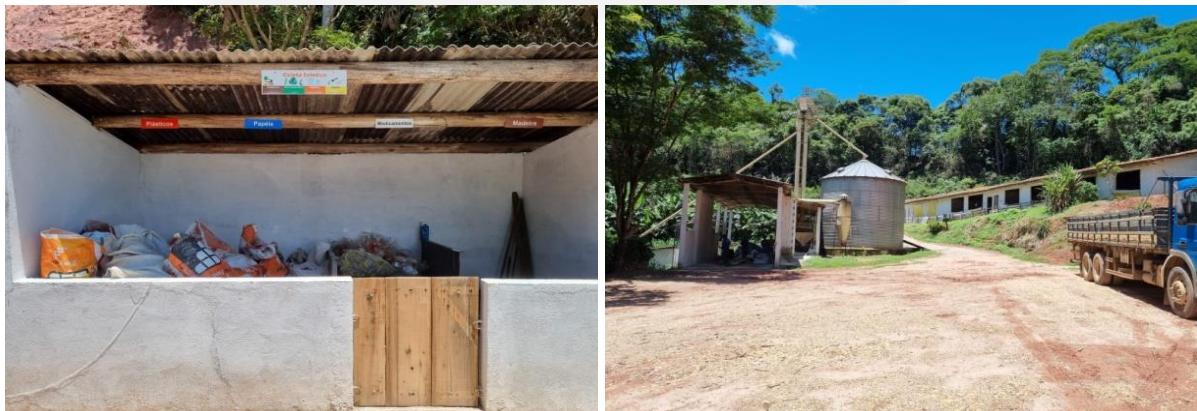
**Imagen 07 e 08:** vista parcial depósito temporário de resíduos e fábrica de ração.

Os resíduos sólidos gerados no desenvolvimento das atividades produtivas são segregados na fonte para posterior destinação final de acordo com sua classificação. Também há depósito temporário de resíduos implantado na propriedade, sendo esse subdividido em compartimentos que possuem cobertura e piso impermeabilizado.
