Parecer nº 3/SEMAP/SUPRAM NORTE-DRRA/2022

PARECER TÉCNICO DE LICENÇA AMBIENTAL SIMPLIFICADA (LAS/RAS)			
PROCESSO SLA Nº:	6160/2021	SITUAÇÃO:	Sugestão pelo INDEFERIMENTO
EMPREENDEDOR:	EXTRACAO E MINERACAO PATATIVA LTDA	CNPJ:	15.332.478/0001-96
EMPREENDIMENTO:	EXTRACAO E MINERACAO PATATIVA LTDA - Fazenda Matrona Varjota	CNPJ:	15.332.478/0001-96
MUNICÍPIO(S):	Taiobeiras/MG	ZONA:	RURAL
CRITÉRIO(S) LOCACIONAL(IS) INCIDENTES:			
Localização prevista em área de alto ou muito alto grau de potencialidade de ocorrência de cavidades, conforme dados oficiais do CECAV-ICMBio. (Peso 1)			
Localização prevista em Reserva da Biosfera, excluídas as áreas urbanas (Peso 1)			
¹Supressão de vegetação nativa, exceto árvores isoladas (Peso 1)			
¹De acordo com a análise técnica.			
CÓDIGO:	ATIVIDADE OBJETO DO LICENCIAMENTO (DN COPAM 217/2017):	CLASSE:	CRITÉRIO LOCACIONAL:
A-02-09-7	Extração de rocha para produção de britas	2	0
B-01-01-5	Britamento de pedras para construção	2	0

PARECER TÉCNICO LAS-RAS PA Nº: 6160/2021
Empreendimento PLENNA MATERIAIS DE CONSTRUÇÃO LTDA

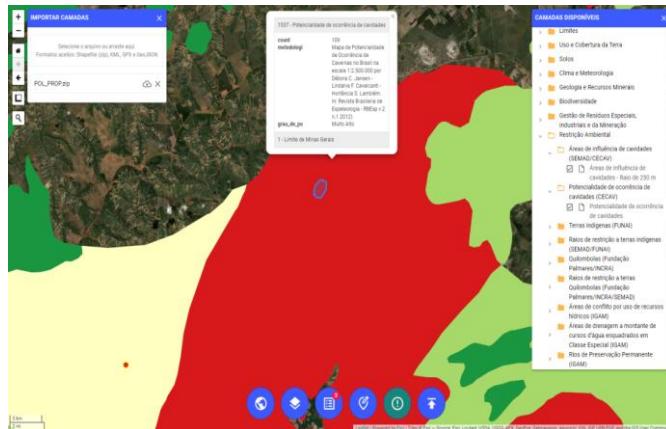
FIGURA O2. Empreendimento inserido em área de alto grau de potencialidade de ocorrência de cavidades. FONTE: IDE SISEMA, 01/2022.

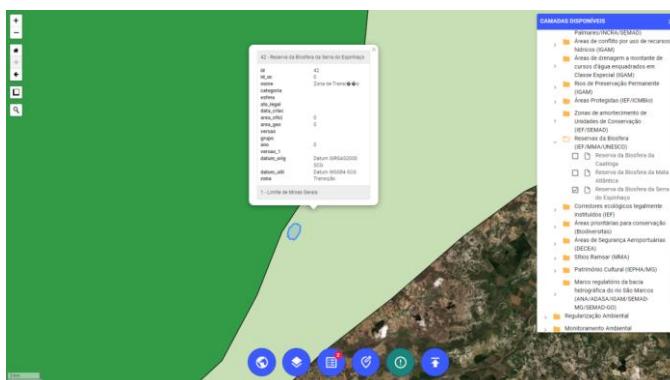
FIGURA 03. Empreendimento localizado na Reserva da Biosfera da Serra do Espinhaco. FONTE: IDE SISEMA, 01/2022.

Vale ressaltar que, no RAS e no SLA, o empreendedor informou apenas a incidência do critério locacional *Localização prevista em área de alto ou muito alto grau de potencialidade de ocorrência de cavidades, conforme dados oficiais do CECAV-ICMBio*. **Não foi informado que o empreendimento está localizado na Reserva da Biosfera da Serra do Espinhaço.**

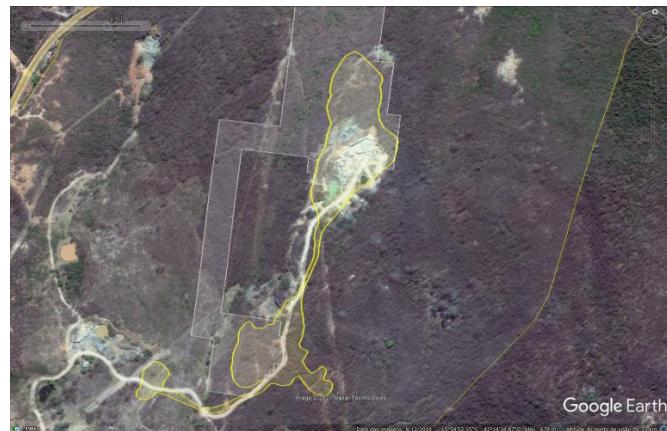
Seguem abaixo imagens da ADA do empreendimento, que foram obtidas na base de dados do Google Erth na linha do tempo até 06/2021, quando é possível identificar a ausência de vegetação com relação às imagens de 08/2010 – últimas imagens da área depois de 2008. A poligonal amarela é a ADA do empreendimento, enquanto que a poligonal ANM está em destaque branco. As poligonais azuis destacam as **áreas que sofreram supressão vegetal**

FIGURA 04. Poligonais ANM e da ADA do empreendimento.

Imagen de 08/2010. FONTE: Google Erth, 2021.

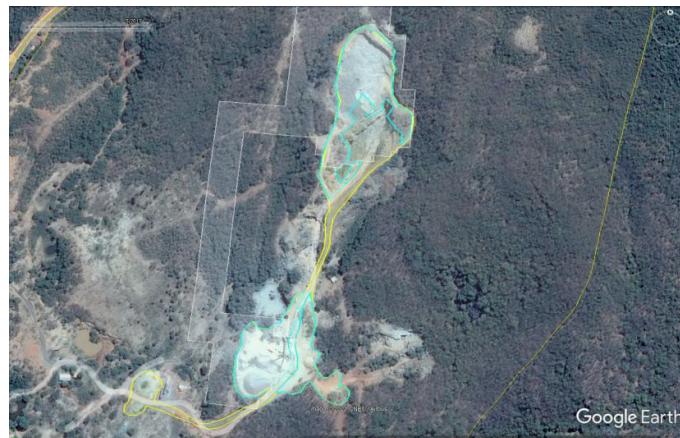
Abaixo, por meio das poligonais na cor azul, a identificação das áreas, dentro da ADA, que **sofreram supressão vegetal até 05/2017**. As áreas de supressão vegetal, possíveis de serem identificadas, **somam 3,4 ha**.

FIGURA 05. Poligonais azuis, dentro da ADA do empreendimento, indicando as áreas de supressão vegetal. Imagem de 05/2017. FONTE: Google Erth, 2021.

Pelo exposto, s.m.j., incidiria ainda sobre o empreendimento, o critério locacional “*Supressão de vegetação nativa, exceto árvores isoladas*”.

Em consulta ao SIAM – Sistema Integrado de Informação Ambiental não foi encontrado nenhum ato autorizativo para intervenção ambiental em nome do empreendimento, vinculado ao Processo Administrativo Nº 34390/2015/002/2017, bem como em consulta ao SIM – Sistema Integrado de Monitoria do IEF, onde constam os DAIAs emitidos pelo órgão, não foi encontrado nenhum ato autorizativo para a supressão vegetal no empreendimento, caracterizando assim **desmate ilegal**.

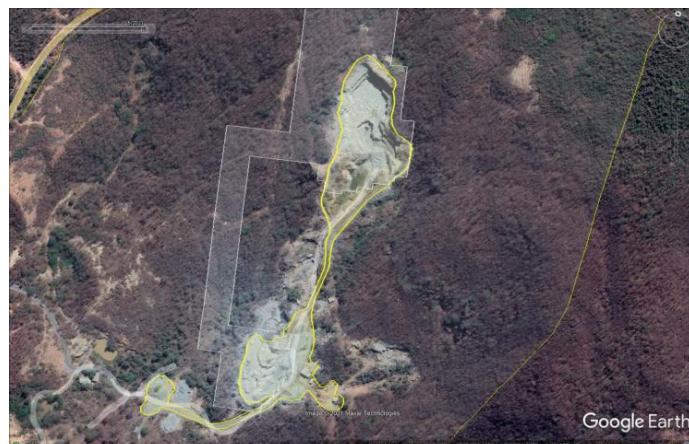
FIGURA 06. Poligonais ANM e da ADA do empreendimento.

Imagen de 06/2021. FONTE: Google Erth, 2021.

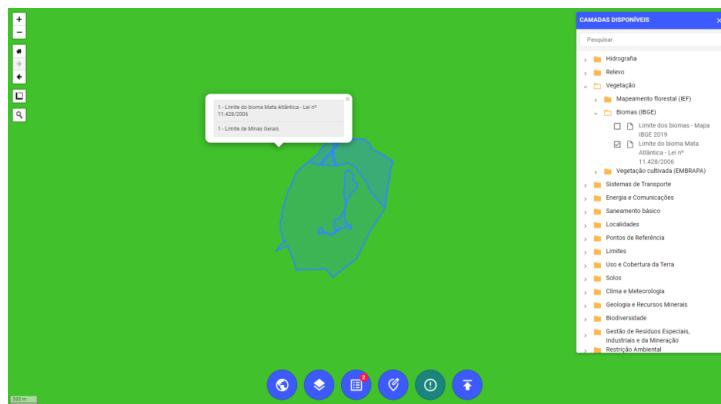
FIGURA 07. Empreendimento inserido no bioma Mata Atlântica. FONTE: IDE SISEMA, 01/2022.

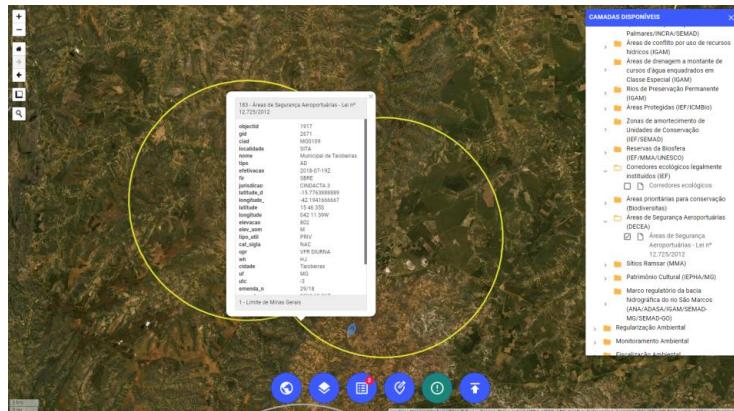
FIGURA 08. Empreendimento inserido em Área de Segurança Aeroportuária - ASA. FONTE: IDE SISEMA, 01/2022.
