PARECER ÚNICO Nº 67/2018

<b>INDEXADO AO PROCESSO:</b> Licenciamento Ambiental	<b>PA COPAM:</b> 18829/2008/006/2014	<b>SITUAÇÃO:</b> Sugestão pelo Deferimento
<b>FASE DO LICENCIAMENTO:</b> Licença de Operação Corretiva - LOC		<b>VALIDADE DA LICENÇA:</b> 10 anos

<b>EMPREENDEDOR:</b> POSTO JR FAISÃO V LTDA.	<b>CNPJ:</b> 06.243.454/0001-70	
<b>EMPREENDIMENTO:</b> POSTO JR FAISÃO VLTDA.	<b>CNPJ:</b> 06.243.454/0001-70	
<b>MUNICÍPIO:</b> Curvelo - MG	<b>ZONA:</b> Urbana	
<b>COORDENADAS GEOGRÁFICA:</b> LAT/Y 19°09'09"S      LONG/X 44°32'33"W		
<b>LOCALIZADO EM UNIDADE DE CONSERVAÇÃO:</b>		
<input checked="" type="checkbox"/> INTEGRAL <input type="checkbox"/> ZONA DE AMORTECIMENTO <input type="checkbox"/> USO SUSTENTÁVEL <input checked="" type="checkbox"/> NÃO		
<b>BACIA FEDERAL:</b> Rio São Francisco	<b>BACIA ESTADUAL:</b> Rio Paraopeba	
<b>UPGRH:</b> SF3: Rio Paraopeba	<b>SUB-BACIA:</b> Rio Verde	
<b>CÓDIGO:</b> F-06-01-7	<b>ATIVIDADE OBJETO DO LICENCIAMENTO (DN COPAM 74/04):</b> Postos revendedores, postos ou pontos de abastecimento, instalações de sistemas retalhistas, postos flutuantes de combustíveis e postos revendedores de combustíveis de aviação.	<b>CLASSE</b> 5

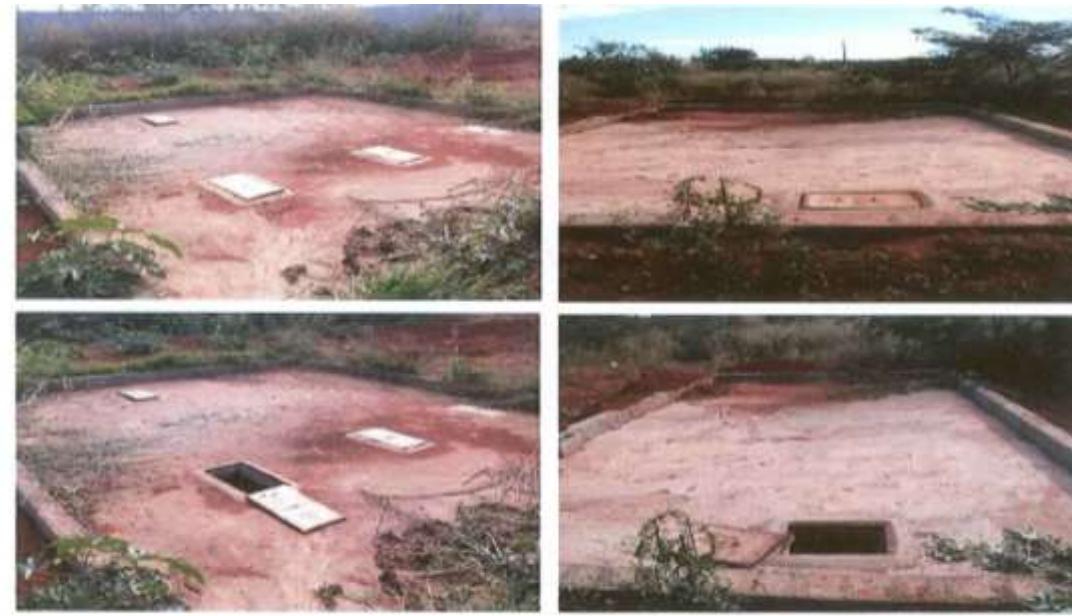
Foto 1: Conjunto fossa-filtro-sumidouro

O esgoto sanitário gerado no empreendimento é tratado por sistema composto de fossa/ filtro e sumidouro.

Tanto os efluentes de entrada e saída Caixa SAO quanto do conjunto fossa/filtro/sumidorouro deverão ser monitorados por condicionante de automonitoramento, detalhado no Anexo II deste Parecer Único.

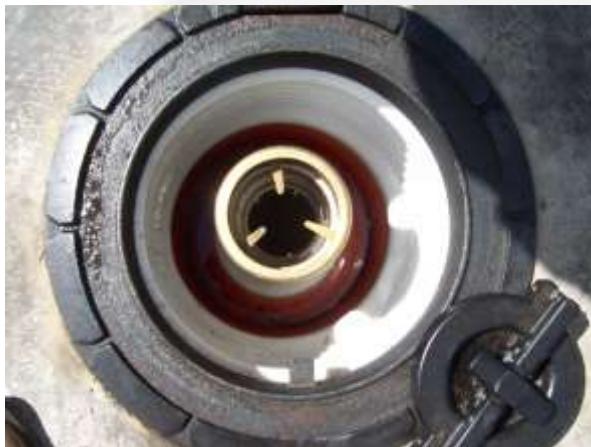
**Foto 01.** Câmara de contenção de descarga de combustível

Na vistoria, notou-se que os tanques possuem descarga direta e selada, há câmara de acesso à boca de visita, sump's tanto na descarga de combustível, na unidade de filtragem e nas bombas (unidades abastecedoras) e válvulas de antitransbordamento nas bocas de descarga. Nas bombas de diesel estão instalados os filtros adequados, totalizando 8 filtros, os quais possuem válvulas de retenção instalada na linha de sucção.

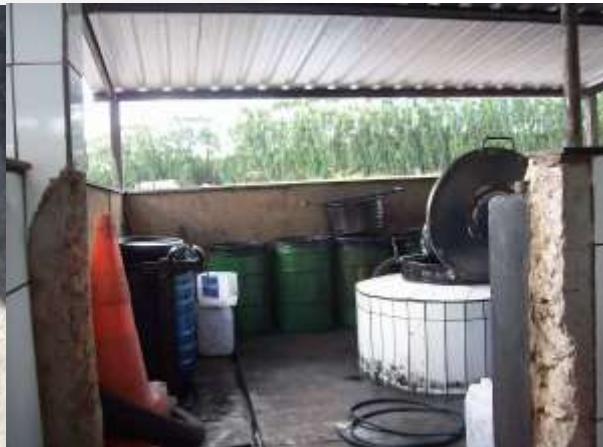
**Foto 02.** Depósito temporário de resíduos

O local de disposição temporário de resíduos classe I é coberto, e o piso é impermeável, possuindo canaletas de contenção direcionadas para CAIXA SAO. A troca de óleo é feita na pista de abastecimento.

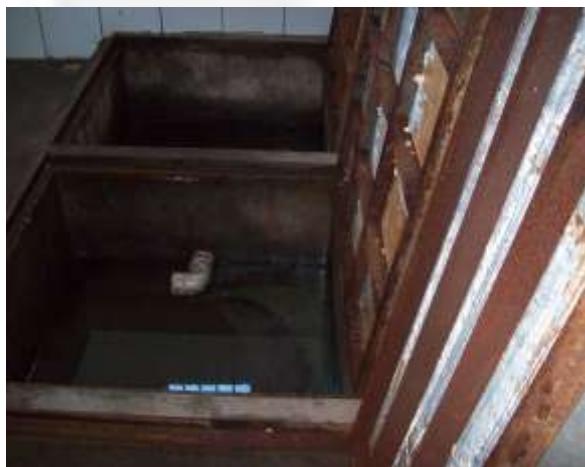
**Foto 03.** Caixa Separadora de Água e Óleo

Os pisos das áreas de abastecimento e de troca de óleo são concretados. Já o local de descarga de combustível é de bloquete. O espaço de abastecimento e troca de óleo citados estão interligados ao sistema de drenagem e circundados por canaletas de contenção, que direcionam os efluentes por tubulação subterrânea até a caixa separadora de água e óleo – SAO. Em vistoria (AF nº 50106/2017), constatou-se que a caixa SAO possui cinco compartimentos.

Através do protocolo nº R0035013/2018, de 16/02/2018, foi entregue o monitoramento dos efluentes da entrada e saída da Caixa SAO, cujos parâmetros encontram-se dentro dos limites definidos pela DN COPAM nº 001/2008.

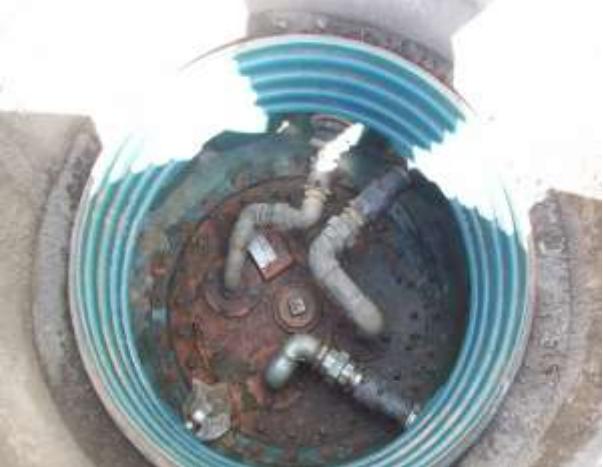
**Foto 04.** Câmara de acesso à boca de visita
