Parecer Técnico SEMAD/SUPRAM SUL - DRRA nº. 80/2023

Parecer Técnico de Licenciamento Ambiental Simplificado (RAS) nº 80/2023						
Nº Documento do Parecer Técnico vinculado ao SEI: 67553385						
PA SLA Nº: 365/2023		SITUAÇÃO: Sugestão pelo deferimento				
EMPREENDEDOR:	ENERGIS DO BRASIL PRODUCAO DE ENERGIA LTDA	CNPJ:	10.812.178/0002-71			
EMPREENDIMENTO:	ENERGIS DO BRASIL PRODUCAO DE ENERGIA LTDA	CNPJ:	10.812.178/0002-71			
MUNICÍPIO:	Cambuí	ZONA:	Rural			
COORDENADAS GEOGRÁFICAS	LAT/Y: 22° 33' 44,58" S	LONG/X: 46° 5' 18" W				
CRITÉRIO LOCACIONAL INCIDENTE:						
<ul style="list-style-type: none">Localização prevista em Reserva da Biosfera, excluídas as áreas urbanas						
CÓDIGO:	PARAMETRO:	ATIVIDADE PRINCIPAL DO EMPREENDIMENTO (DN COPAM 217/17):	CLASSE	CRITÉRIO LOCACIONAL		
E-02-01-2	Volume do reservatório: 100 m ³	Central Geradora Hidrelétrica – CGH	2	1		
CONSULTORIA/RESPONSÁVEL TÉCNICO:		REGISTRO:				
Frederico Barros Teixeira – Geógrafo		MG0000093367D MG ART MG20221638178

O empreendimento ENERGIS DO BRASIL PRODUCAO DE ENERGIA LTDA propõe atuar no ramo de geração de energia hidrelétrica, com proposta de reativação da CGH Cambuí no rio do Peixe, abrangendo o imóvel rural “te

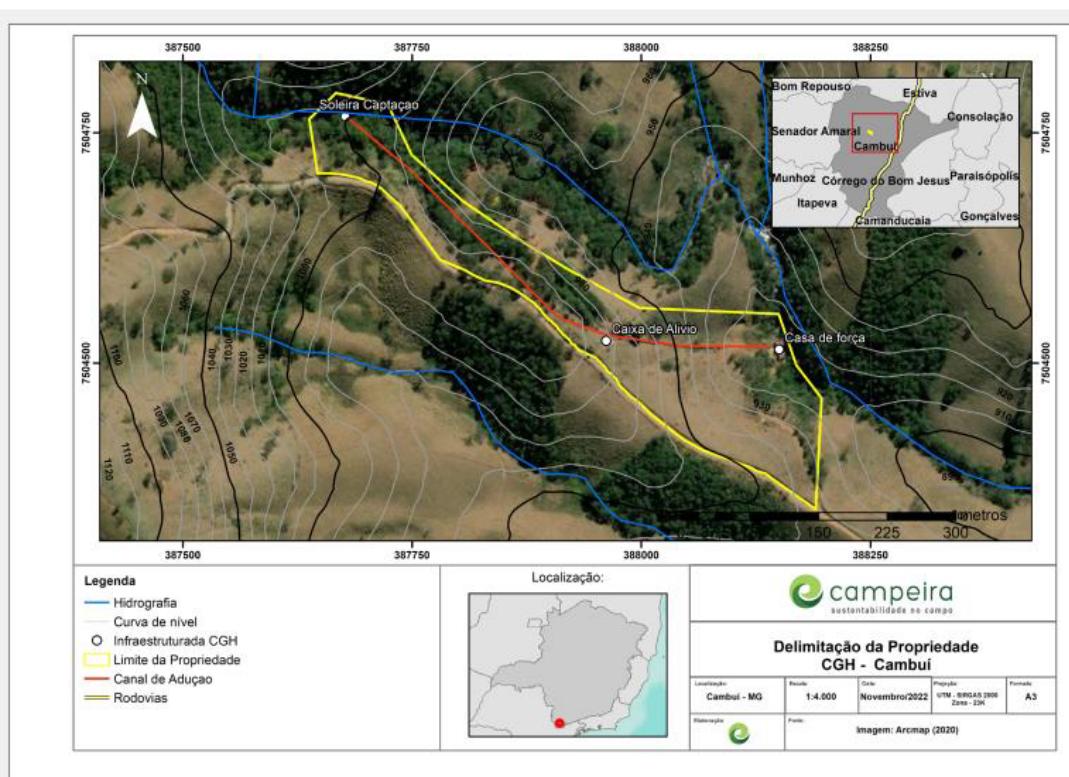
Figura 2 – Delimitação da propriedade CGH Cambuí e localização da infraestrutura existente. Fonte: SLA

A usina opera a fio d'água. A condução do fluxo de água é feita por meio de uma barragem construída de pedra e concreto com 12,5 m de comprimento e 4,3 m de altura. O vertedouro é do tipo soleira livre e cobre toda a extensão da barragem. A barragem cria um pequeno reservatório com espelho d'água não superior a 0,005 ha, onde a água é aduzida para a casa de máquinas pela sua margem direita, imediatamente à montante da barragem. A água captada segue para uma câmara de carga, com vertedouro e comporta

lateral, ambos voltados para o rio. O fluxo d'água entra no sistema adutor constituído de manilhas de concreto de 40" de diâmetro e de aproximadamente 350 m de extensão, o qual termina em uma chaminé de equilíbrio. O conduto forçado é construído em chapas de aço com espessura de 6,35 mm e diâmetro de 60 cm. O TVR possui comprimento de aproximadamente 350 metros.

A casa de força abriga 2 conjuntos turbina-gerador do tipo Francis e gerador de 400 rpm, com potência unitária de 0,7 MW a partir de uma queda bruta de 95,30 m ao longo de 350m de extensão do Rio do Peixe. Conta ainda com almoxarifado, 01 sanitário, 01 cômodo para guardar ferramentas.

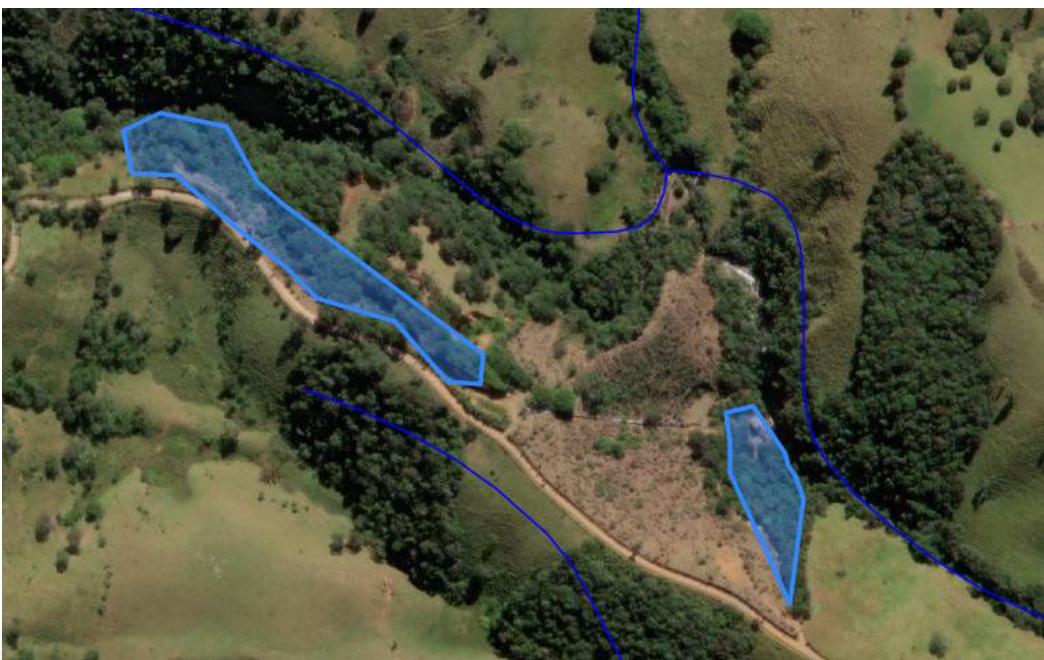
Figura 5 – Áreas de reserva legal, matrícula 27104. Fonte:IDE/CAR

Em análise a Figura 5 observa-se certa sobreposição das áreas de reserva legal com áreas de uso consolidado. Figurarão como condicionante do parecer em tela a apresentação de CAR retificado em que as áreas de reserva legal demarcadas não se cruzem com outros usos e tenham a função de auxiliar a conservação e a reabilitação dos processos ecológicos e da biodiversidade, abrigar a fauna silvestre e proteger a flora nativa.
