Parecer nº 62/SEMAP/SUPRAM ASF-DRRA/2022

Parecer Único de Licenciamento Ambiental Simplificado (LAS) nº 0865/2022

PROCESSO SLA Nº: 0865/2022	SITUAÇÃO: Sugestão pelo Indeferimento		
EMPREENDEDOR: Município de Cláudio		CNPJ:	18.308.775/0001-94
EMPREENDIMENTO: Município de Cláudio Aterro Sanitário		CNPJ:	18.308.775/0001-94
MUNICÍPIO: Cláudio/MG		ZONA:	Rural

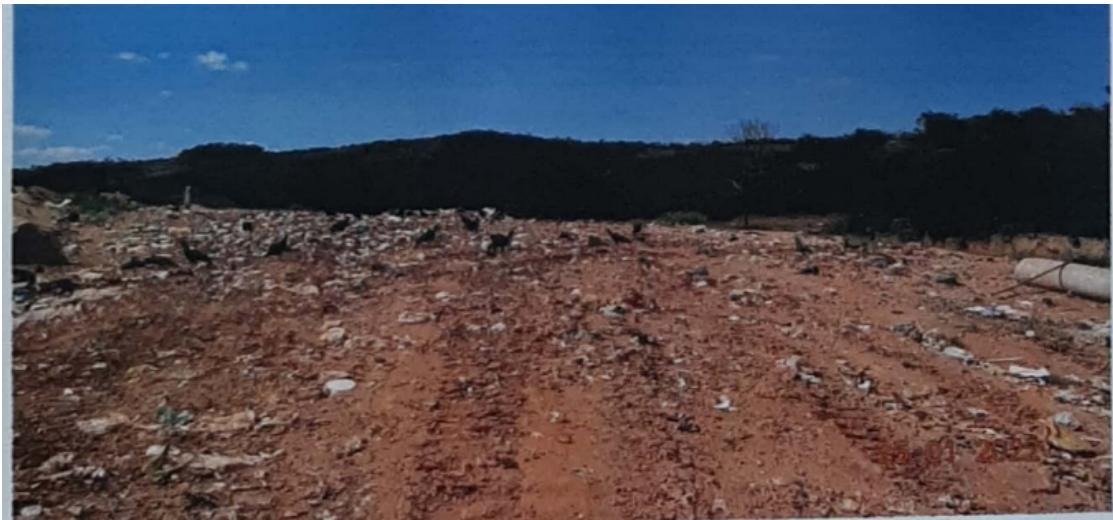
Imagen: Maciço da vala nº 01. Fonte: Estudo RAS

Foi informado que a cobertura operacional se dará ao final de cada dia de trabalho, cuja célula de resíduos correspondente a essa jornada, deverá ser recoberta com uma camada de solo de cerca de 20 cm de altura. A cobertura definitiva deverá ser aplicada concomitante a conformação geométrica de cada camada finalizada, em todas as superfícies expostas, consistindo em um sistema de impermeabilização. Entretanto conforme relatório fotográfico encaminhado, é perceptivo a presença de aves (urubus) pelo maciço.

Motivação maior de aglomeração dessas aves no maciço é que a cobertura operacional pode não estar acontecendo diariamente conforme informado.

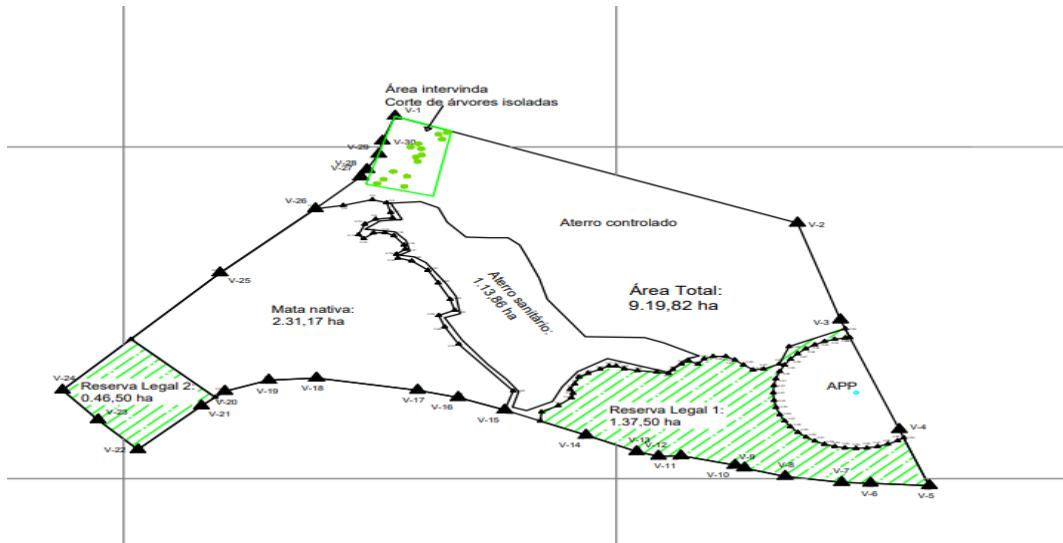
No empreendimento foi necessário o corte de árvores isoladas para a implantação de algumas estruturas no aterro sanitário. Foi apresentado a regularização ambiental através do DAIA nº 0042508-D. Segue abaixo mapa da área autorizada.

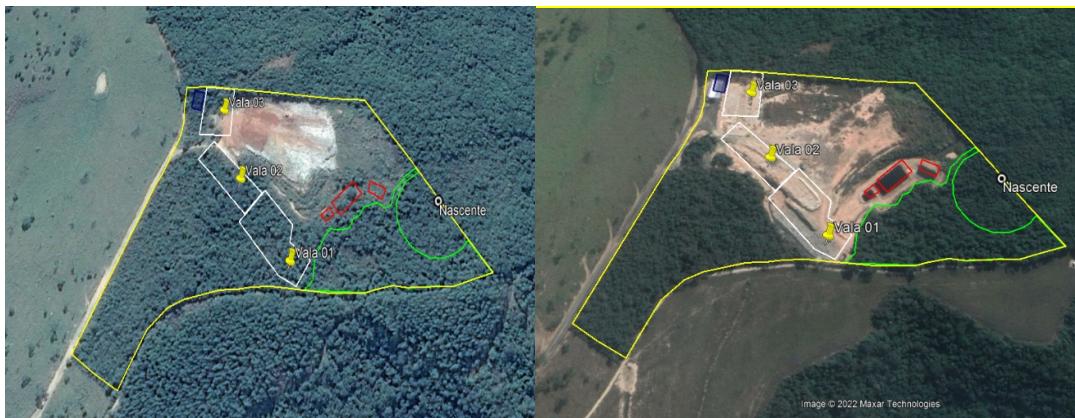
Conforme análise das imagens do empreendimento através do Google Earth, no ano de 2016 havia também vegetação nativa nas áreas onde foram implantadas as valas de aterramento.

Imagen esquerda ano 2016, Imagem direita ano de 2021. Fonte: Google Earth

Não foi apresentado a regularização ambiental (DAIA) para as áreas acima demonstradas que foram suprimidas. Em contato com o Instituto Estadual de Florestas – IEF o parecer único está finalizado, porém aguarda o atendimento dos artigos nºs 12, 13 e 14 do Decreto 47.749/2019 para emissão do DAIA.
